04-02-2019/ 09.17.60-K02-6-18

## Uanmeldt tilsyn som følge af klage over husdyrbruget beliggende Mariagervej 499A

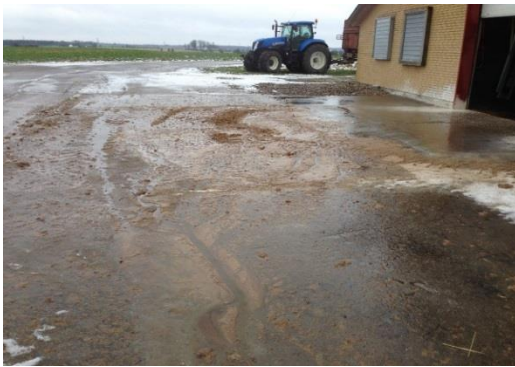
Forplads hus 1

Udmugning af husene var foretaget om fredagen. Tilsynet blev udført mandag eftermiddag. Ved tilsynet lå der foran husene sne fra weekendens snefald og mindre spild af gødning. Det vestligste hus (hus 1) var stort set færdigspulet indenfor. Lige uden for huset var et mindre areal spulet (portens bredde) X et par meter). Sneen rundt rundt om det spulede område havde karakter af sjap. Der var sjap herfra, og ned til hvor væske naturligt vil løbe ud over kanten af forpladsen til udyrket græsareal øst for hus 3. Fotos af forpladser er vedlagt bagest i brevet.

Iver Frederiksen oplyste at spild på forpladsen fejes bort før pladsen spules. Forpladser rengøres altid inden nyt hold kyllinger sættes ind. For at undgå unødige udvaskning af næringsstoffer til ubefæstet areal bør spildt gødning fejes op relativt hurtigt. Kommunen anbefaler, at fejning foretages i direkte forlængelse af udmugningen.

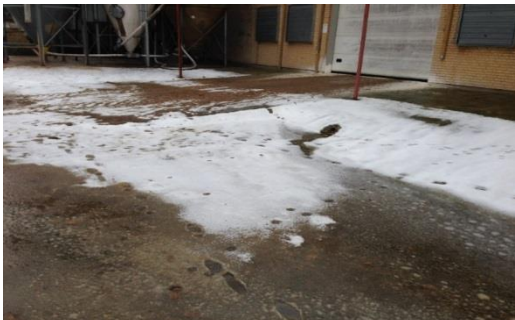
Forplads hus 2. Foran nærmeste røde stolpe ses et rørdøb. Røret går til arealet mellem hus 1 og hus 2 og benyttes til bortledning af overfladevand herfra.

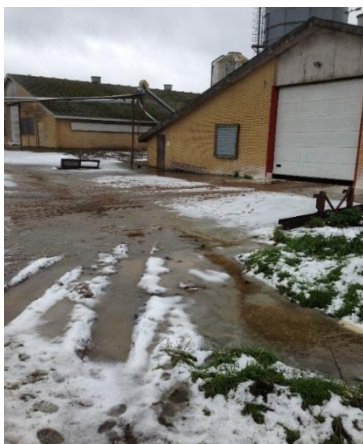
Der blev vurderet, at der ikke var sket væsentlig forurening ud over kanten til ubefæstet areal med smeltevand/spulevand selv om der lå gødningsspild på pladsen ved den aktuelle hændelse.

Det blev vurderet at væske der løber til ubefæstet areal ikke via overfladeafstrømning kan nå skoven øst for, og derfor ej heller til grøften der ligger inde i skoven. Der sker ingen afstrømning fra forpladser til mark syd for vejen.

Forplads hus 3, det ses hvor væske løbet til ubefæstet areal.
