Tilsynsrapport til offentliggørelse

Tilsynsrapport

Virksomhedens navn	I/S Reno-Nord, Energianlægget Aalborg
Virksomhedens adresse	Troensevej 2, 9220 Aalborg Øst Lundeskovvej 30, 9220 Aalborg Øst
CVR nummer	46076753
Virksomhedstype	5.2a Bortskaf/nyttig Ufarligt >3 tons/time, forbrænding
Tidspunkt for tilsynet	11.11.2021
Baggrunden for tilsynet	Basistilsyn
Varsling af tilsynet	28. oktober 2021
Deltagere fra virksomheden	Susanne Majlund Sørensen og Henrik Skov
Øvrige deltagere	-
Tilsynet udført af	Ulla Seerup og Sune Ribergaard Henriksen
Tilsynet omfattede	Udendørs arealer, sorteringsanlæg for metal og plast, plads til have/parkaffald plads til bulkhåndtering og ovn 3
Materiale udleveret	-

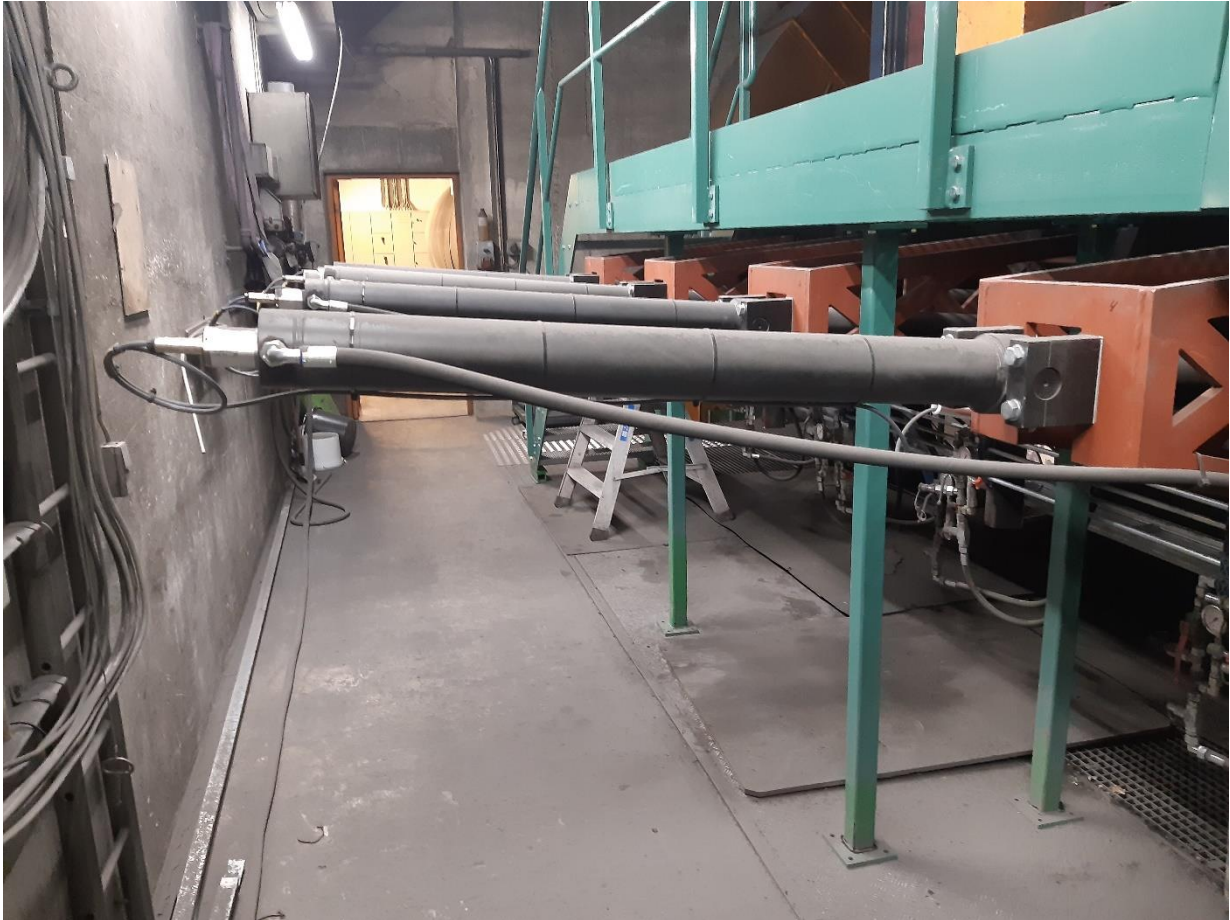
Der er etableret et nyt indfyringssystem med stempler og hydrauliksystem ligesom på ovn 4, så der nu er fri adgang til hydraulik. Det gør vedligehold og reparation er blevet nemmere. Der er en bedre drift på stemplerne, som ikke så ofte sidder fast.

Ny hydraulik og stempler på ovn 3

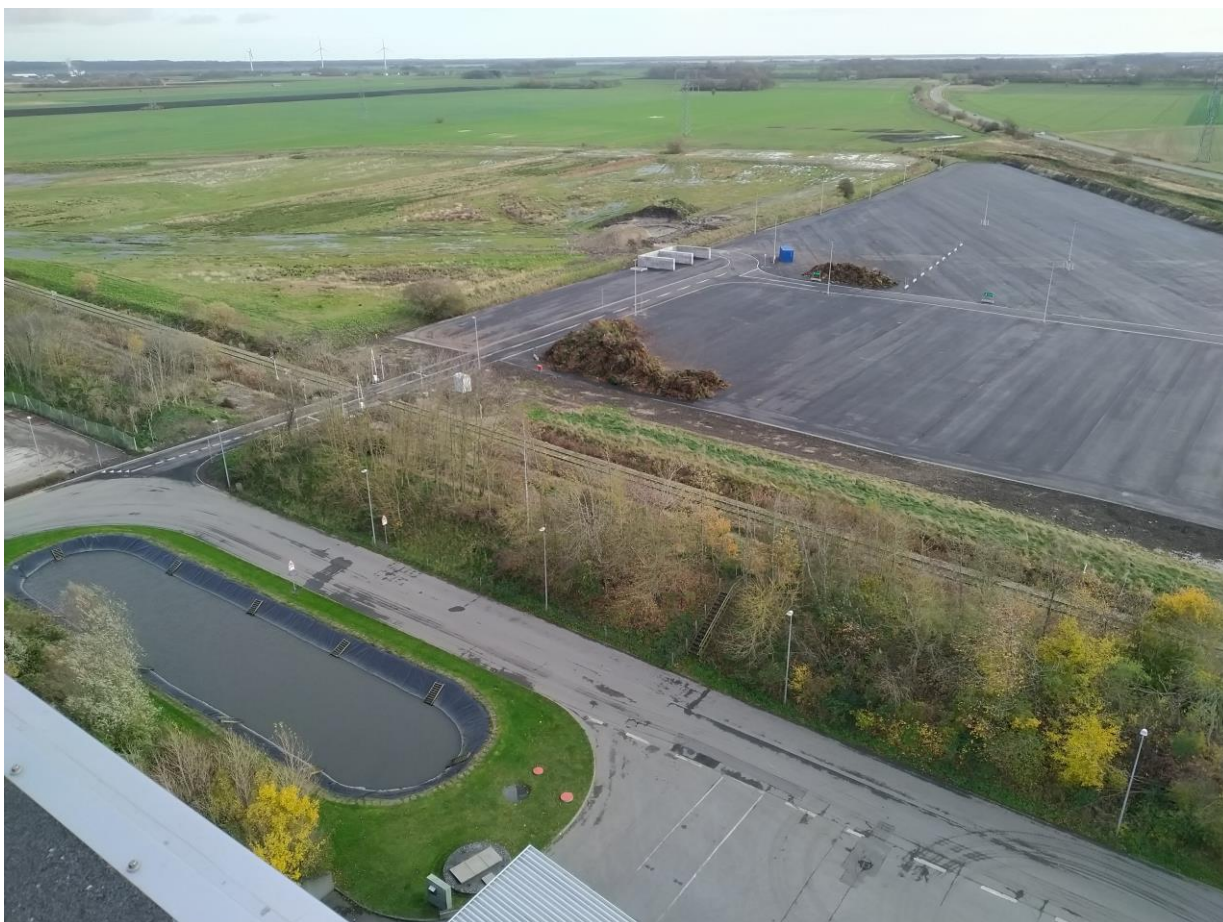
Der er etableret lysmaster, og pladsen er befæstet med asfalt.

Tank til overfladevand er etableret

Bassinet til overfladevand er endnu ikke asfalteret og taget i brug.

Rampen til omlastning af madaffald er ikke etableret.

Der var modtaget 2 mindre bunker med have-/parkaffald, men der er endnu ikke drift på pladsen.

I baggrunden ny plads til have-parkaffald miljøgodkendt 5. oktober 2021

Alt øvrigt overfladevand på energianlægges udledes via regnvandsbassin. På dette bassin er der mulighed for at lukke for afløbet i tilfælde af brand eller forurening som skal holdes tilbage. Røde dæksler på det første foto i nærværende tilsynsnotat.

Miljøstyrelsen har ikke bemærkninger til de 2 små bunker have-/parkaffald. Pladsen kan ikke tages egentlig i brug før bassinet til overfladevand er befæstet.

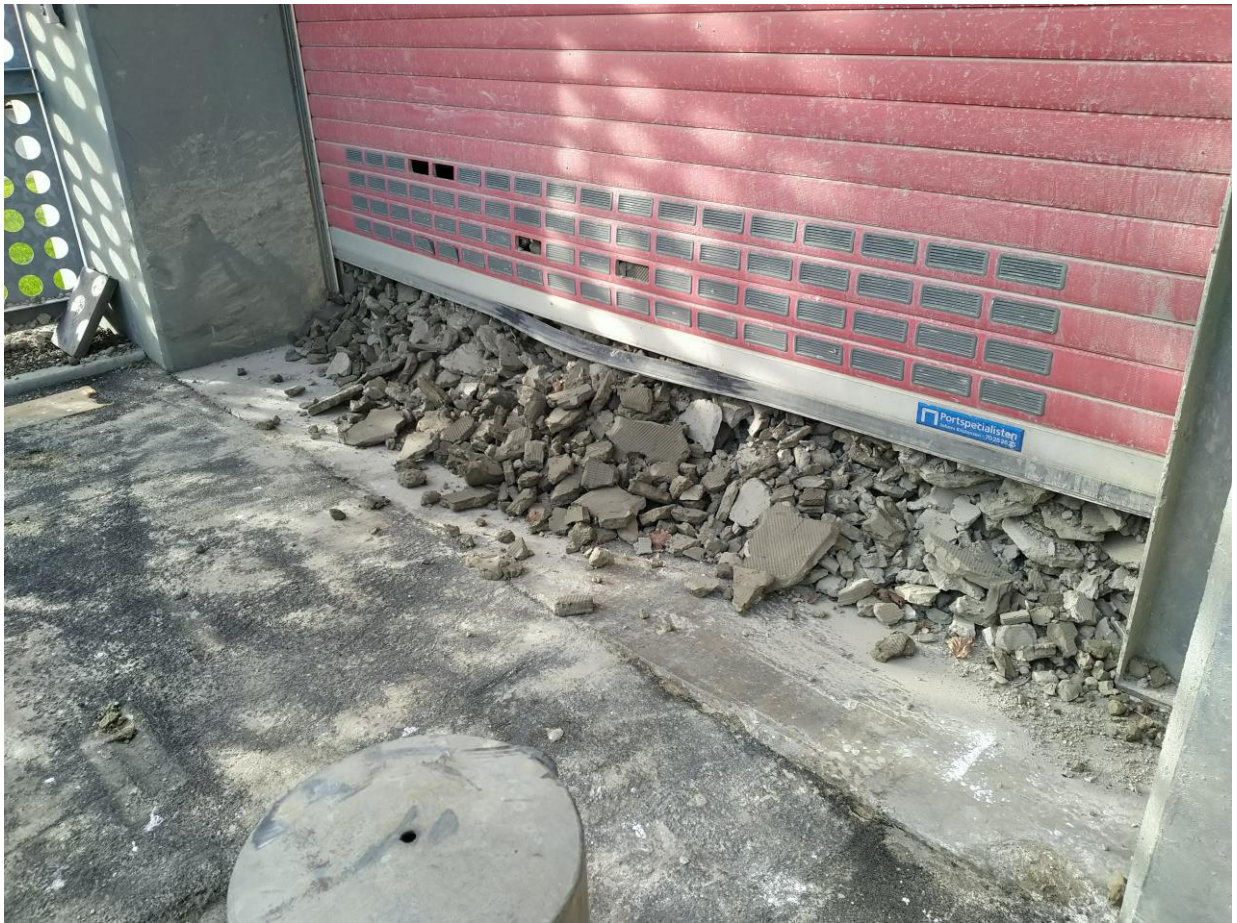
Portene til oplag af røggasrenseprodukter var ikke lukkede og der var ikke rent for røggasrenseprodukter på pladsen. Jf. godkendelsen afvandes arealet til virksomhedens eget renseanlæg med efterfølgende direkte udledning til Limfjorden. Det aktuelle areal er markeret med gul kant.

En af portene til oplag af røggasrensproduktter

Miljøstyrelsen gjorde opmærksom på, at arealet skal holdes rent for spild af røggasrenseprodukt, så det ikke spredes til arealer uden for det gule område – med vind eller med biler. Der var tydelige spor fra dæk med røggasrenseprodukt.

1. Vilkår om renholdelse af pladsen for bulkhåndtering blev påtalt ved tilsynet. Overholdelse af vilkåret indskræpes.
2. Affaldsvæg ved hal til pap/papir og køleskab skal fjernes
3. Oplag af balleteret plastfolie skal straks overdækkes
4. Oplag af balleteret genbrugsmaterialer ved sorteringshal er ikke godkendt. Dette forhold indskræpes og skal bringes i orden

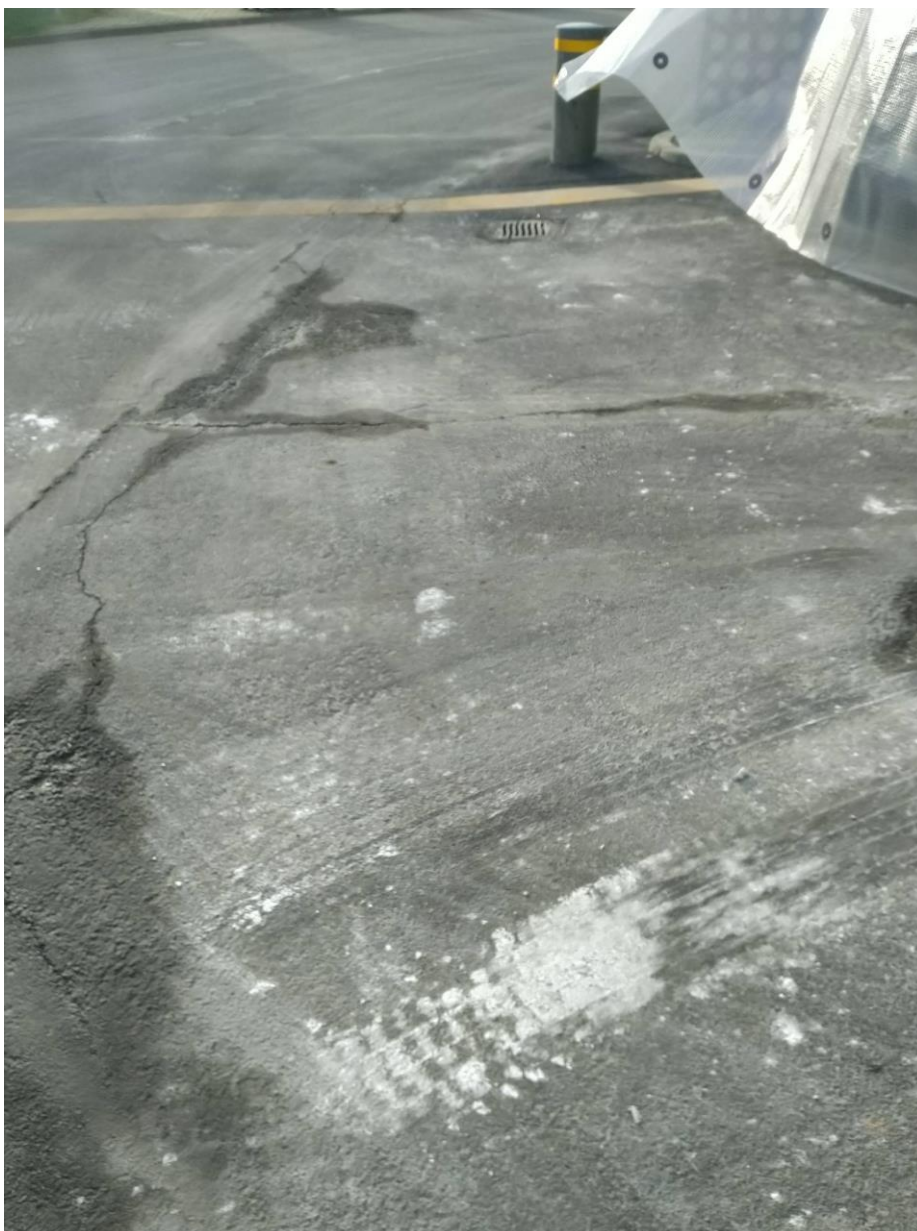
Tydelige kørespor med rester af røggasrenseprodukt. Den gule streg markerer areal, der afvandes til anlæggets eget renseanlæg

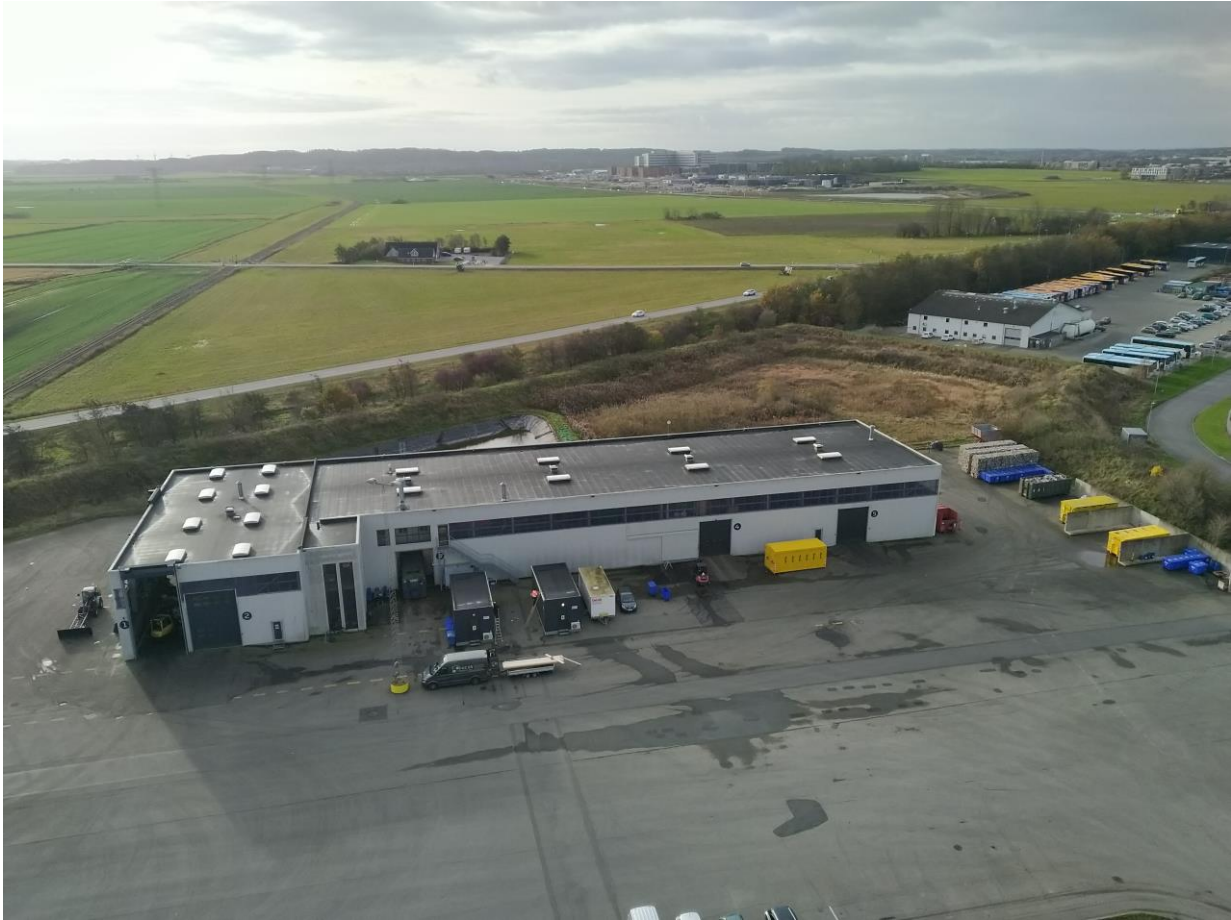
Sorteringsanlægget blev besøgt og processerne i sorteringen blev forklaret. Miljøstyrelsen har ingen bemærkninger i relation til eksternt miljø fra disse.

Oversigtsbillede af sorteringsanlæg for plast og metal

Der er levering fra 15-20 biler om dagen. Der sker både manuel og mekanisk sortering. Ca 65 % genbruges og 35 % frasorteres og forbrændes på energianlægget.

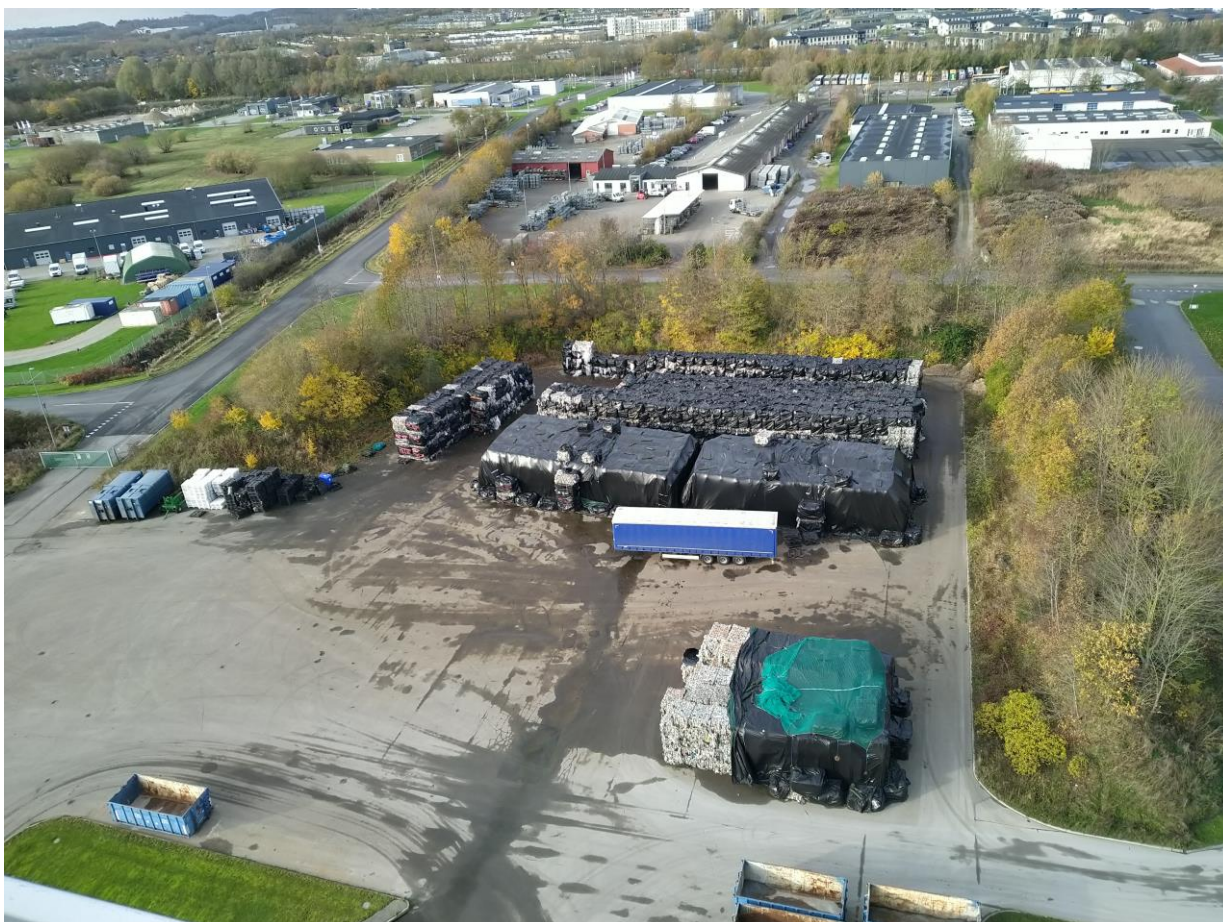
Der er den 17. maj 2017 meddelt godkendelse til midlertidigt oplag af balleteret folie, som skal være overdækket. Ved tilsynet konstaterede, at overdækningen flere steder er gået i stykker. Det aftaltes, at overdækningen straks bringes i orden.

Midlertidigt oplag af balleteret plastaffald, som skal være overdækket. Ved tilsynet konstaterede, at overdækningen flere steder er gået i stykker.

- a. tjekker op på alle spildevandsstrømme, der går til intern rensning og fremsender oplysninger til MST
- b. bringer overdækning af balleteret plastfolie i orden
- c. tjekker spildevandsafledning fra vaskepladsen
- d. sender redegørelse for problemer med bortskaffelse af balleteret plastfolie
- e. sender ansøgning i BOM, hvis driftstiden på sorteringsanlægget ønskes udvidet.

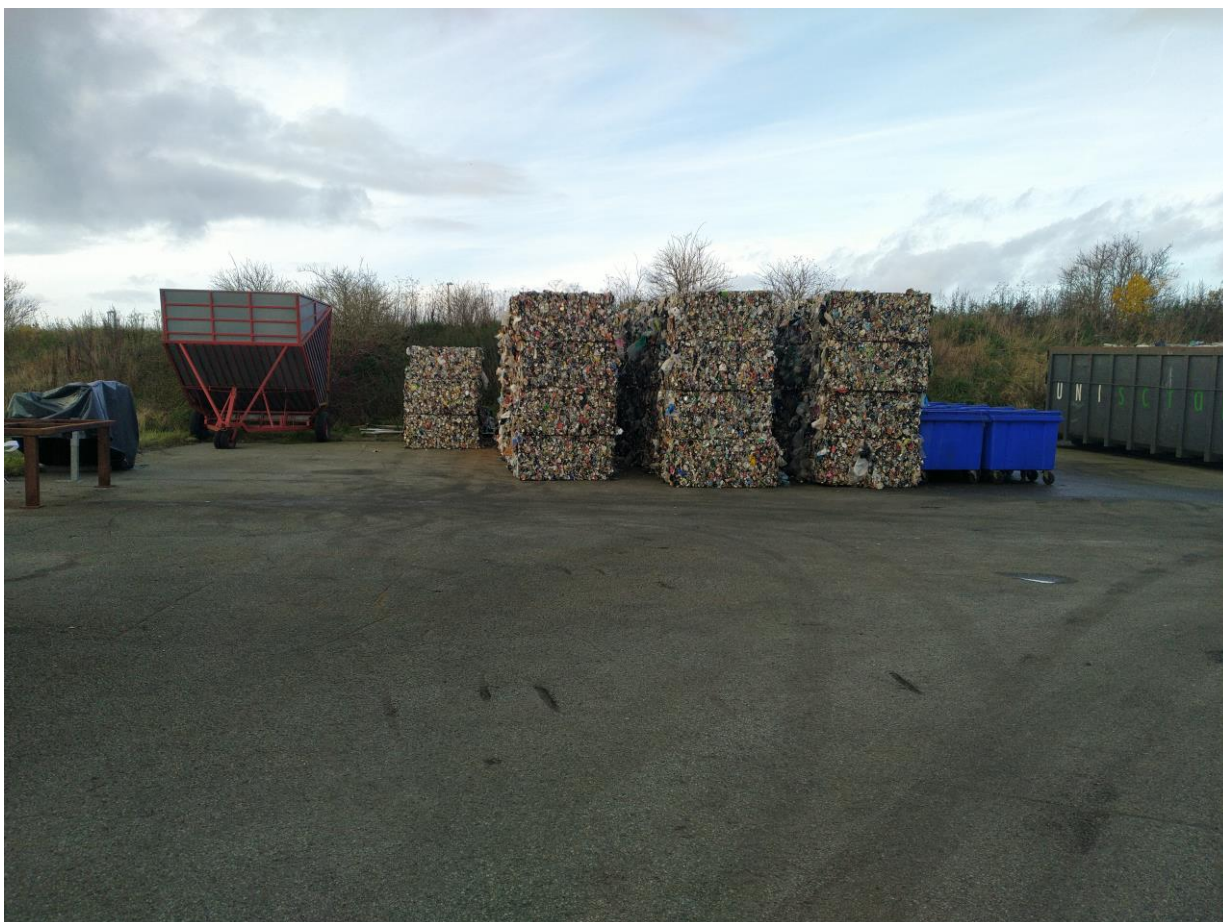
Det konstateredes, at der er konstant oplag af balleteret genbrugsplast/affald. Dette affald er ikke overdækket. Miljøstyrelsen oplyste, at løsningen på dette kunne være at overdække affaldet ved placering i hal eller under halvtag eller opnå tilslutningstilladelse til kommunalt spildevandsrensning for overfladearealet fra dette areal. Overfladevand fra dette udendørs oplag skal ikke udledes til Landbækken.

Permanent oplag af balleteret genbrugsplast/affald fra sorteringsanlægget. Affaldet er ikke overdækket
