Miljøtilsynsrapport 2026, JM Rens ApS, Østerbrogade 86, 2100 København Ø

27. marts 2026

Sagsnr.
2026-0030830

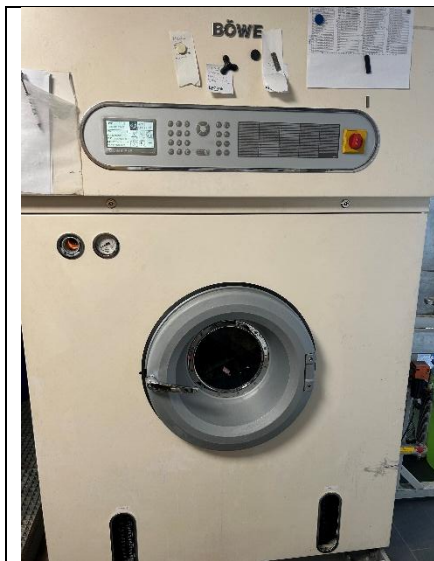
Figur 2: Rensemaskine.

Før tilsynet modtog Københavns Kommune dokumentation i form af kvitteringer for årlig service af rensesmaskinen. Rensemaskinen er placeret på spildbakke.

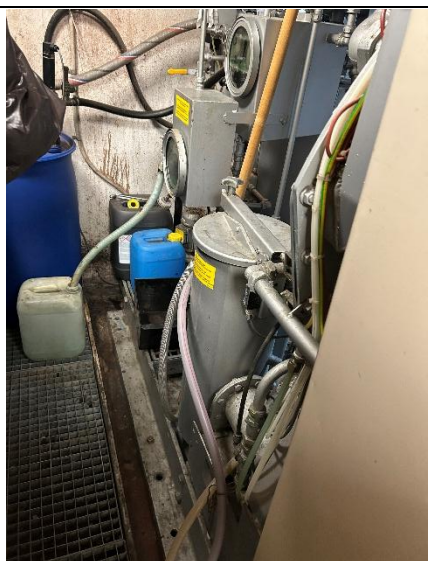
Figur 3: Rensemaskinen er placeret på en spildebakke.

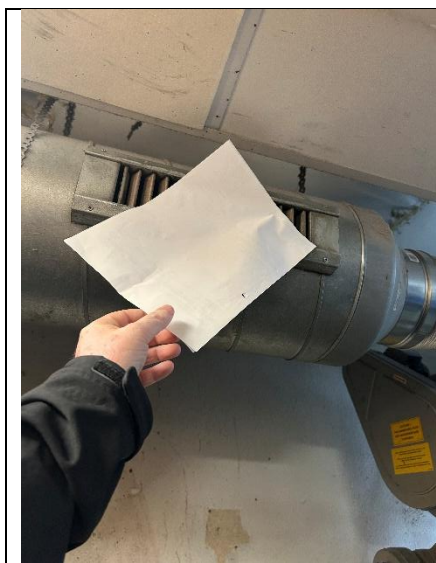
Københavns Kommune kontrollerede udsugningens sugsevne ved hjælp af et A4-papir, udsugningen kunne ved egen kraft holde papiret fast, hvilket indikerer tilstrækkelig sugsevne.

Figur 4: Papirkontrol udført af Københavns Kommune.

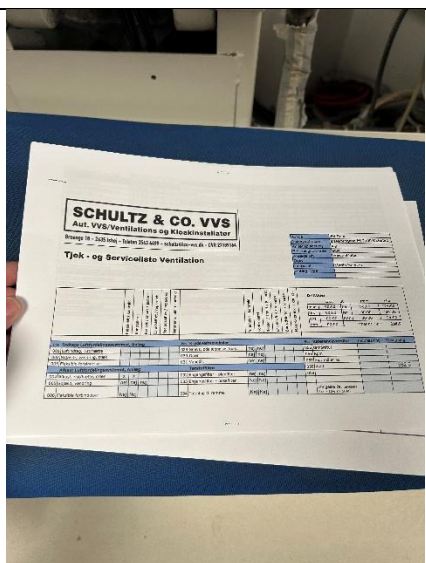
Figur 5: Ventilations service rapport for 2025.

Før tilsynet havde virksomheden tilsendt servicereport for 2025 for ventilationen.

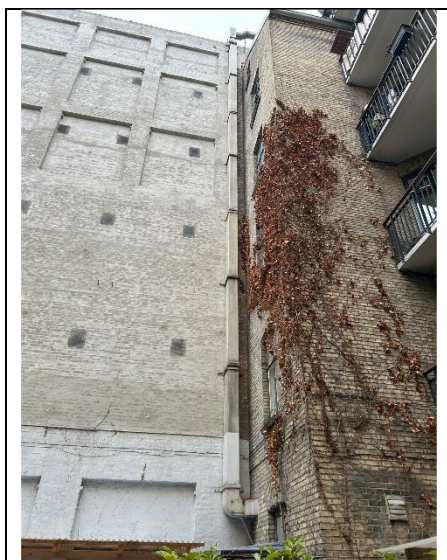
Fra baggården blev det konstateret at ventilationens afkast er ført over tagryg.

Figur 6: Afkast over tagryg.

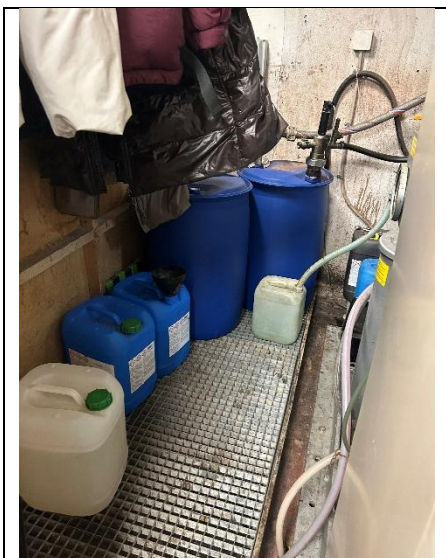
På tilsynet kunne Københavns Kommune bekræfte at, åbnede produkter og renevæsker samt affald var opbevares på spildbakke bag resemaskinen.

Figur 7: Åbnede produkter og renevæske på spildbakke bag resemaskine.
