## Tilsynsrapport til offentliggørelse

### Tilsynsrapport

| Virksomhedens navn | A. Havbundssedimentdepot - Randers, Paderup Enge<br>B. Havbundssedimentdepot - Randers, Stånum<br>C. Havbundssedimentdepot - Randers, Drastrup Kær |

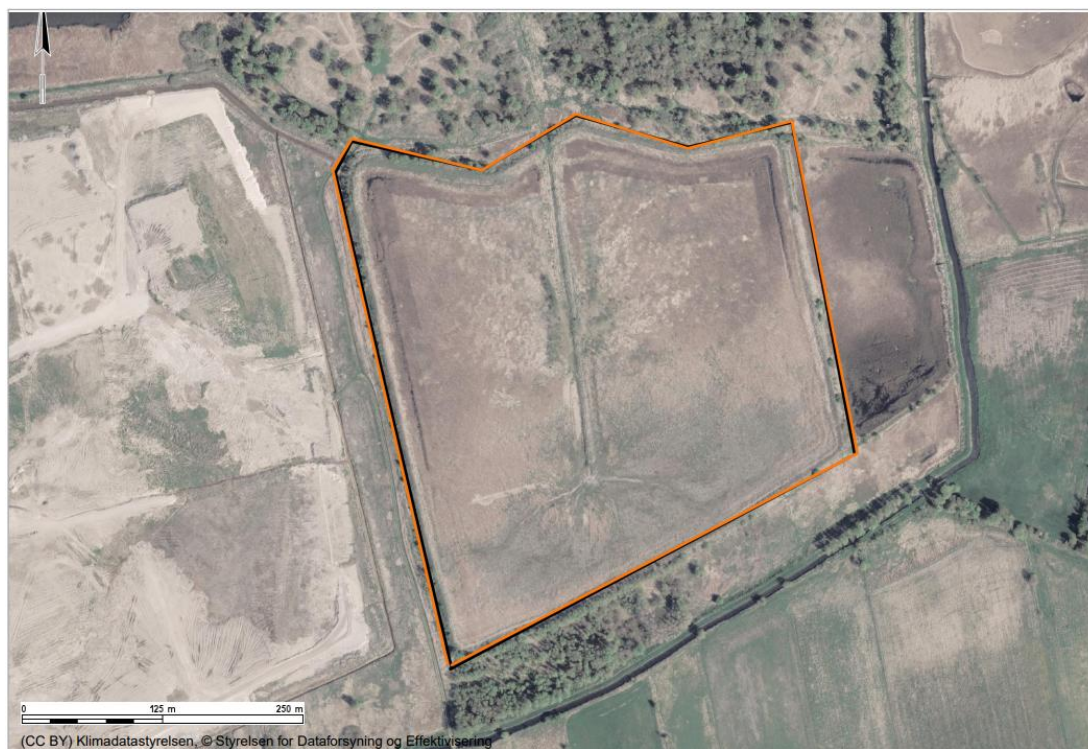
Figur 2: Nærbillede af Havbundssedimentdepot Paderup Enge (1) – optegning er en skitsering af det aktive havbundssedimentdepot (ortofoto 2025)

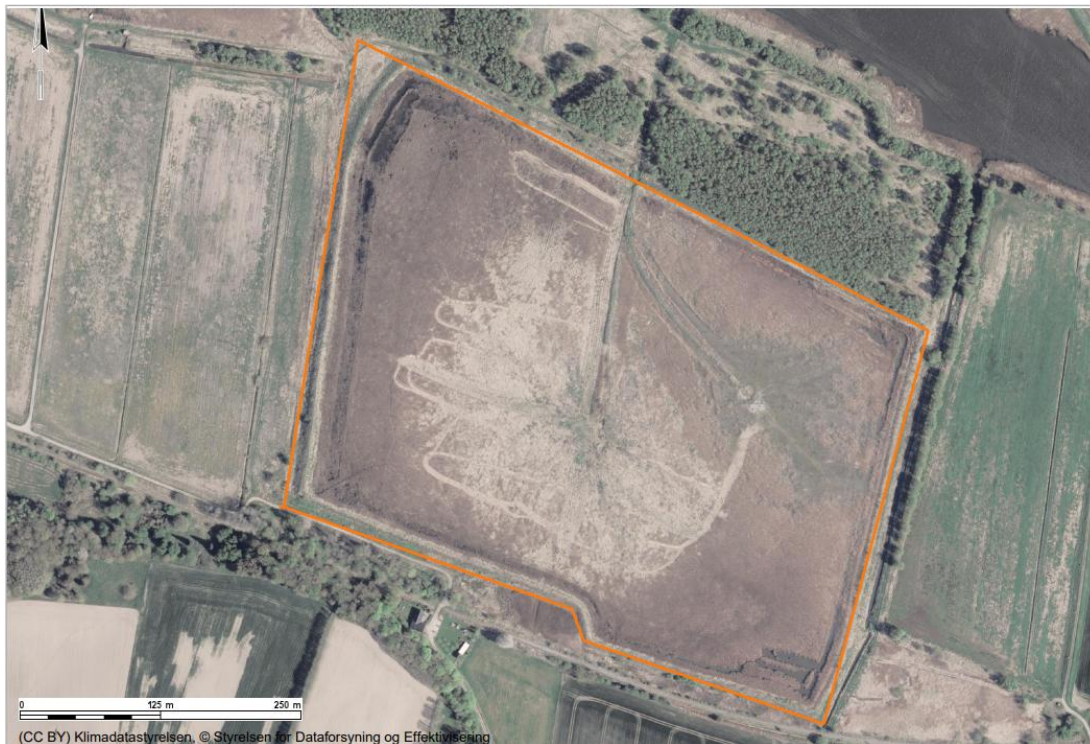
*Figur 3: Nærbillede af Havbundssedimentdepot Stånum (2) – optegning er en skitsering af det aktive havbundssedimentdepot (ortofoto 2025)*

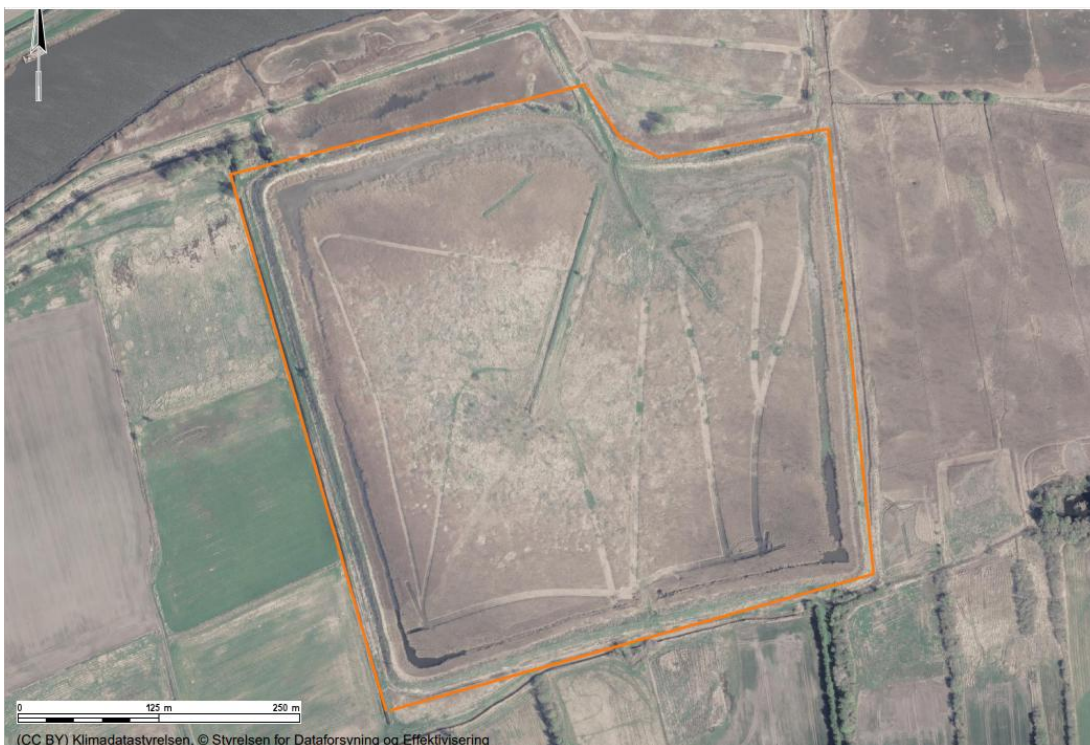
*Figur 4: Nærbillede af Havbundssedimentdepot Drastrup Kær (3) – optegning er en skitsering af det aktive havbundssedimentdepot (ortofoto 2025)*

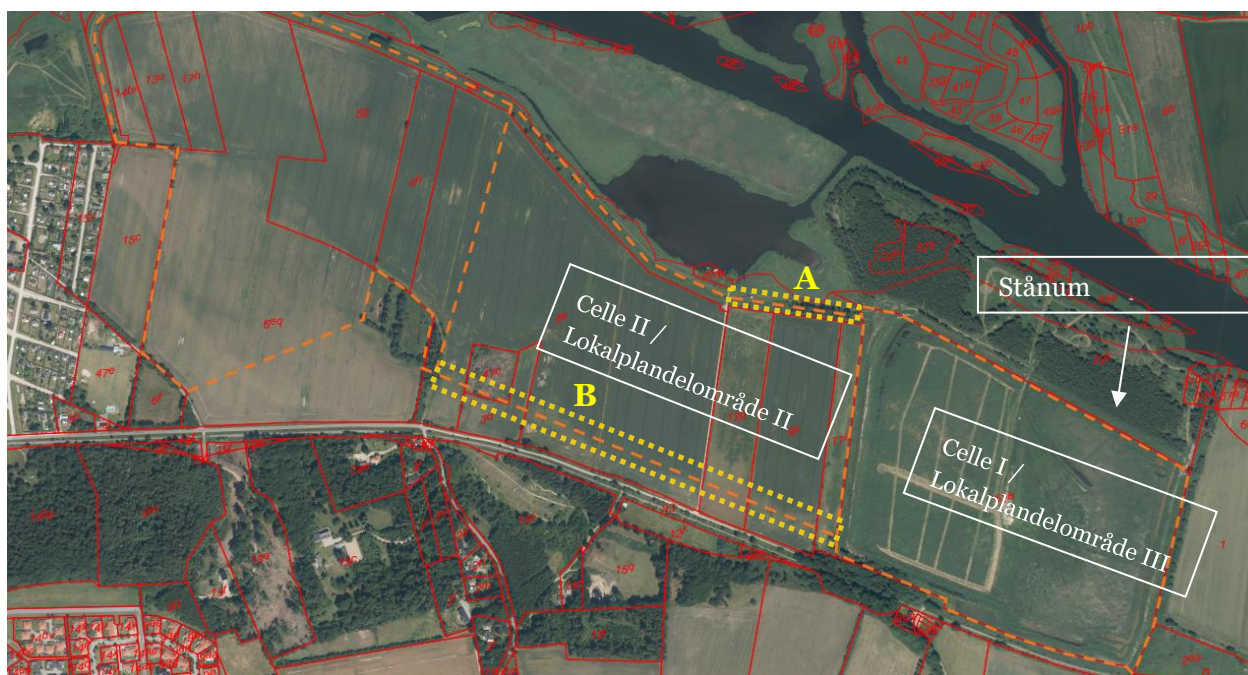
Ved fysisk bestigelse ses at der er etableret nye diger mod vest (jævnfør den ansøgte udvidelse). Skitse over etablering af de nye diger er vist i figur 5.

Der var mod vest et nordligt dige (A) med en længde på anslået ca. 200 m. Bredden ved digetop blev vurderet til at være knapt 2 m. Bredden ved digefod var betydelig, men blev ikke

opmålt. Højden kunne ikke måles, men blev vurderet til at være over 2 m. Der var mod vest desuden påbegyndt etablering af et sydligt dige (B) med en længde på anslået ca. 700 m. Højden kunne ikke måles, men blev vurderet til at være endnu højere end ved (A). Det blev oplyst, at digerne (A) og (B) var opbygget af bundmateriale fra området mellem de to diger (A/B), hvilket også kunne ses af gravespor i landskabet mellem (A) og (B). Randers Havn har efterfølgende redegjort for, at det nordlige dige (A) reelt er omfattet af vedtægterne for Romalt Enges landvindingslag i Randers Kommune, som er godkendt ved afvindingskommissionens kendelse af 1. december 1954, med rettelser og tilføjelser godkendt af Randers Kommune den 19. marts 2020. Arbejderne ved det nordlige dige (A) omfatter således ikke et nyt dige, men vedligeholdelsesarbejde af et eksisterende og godkendt dige. Miljøstyrelsen har derfor ikke yderligere bemærkninger vedrørende det nordlige dige (A).

*Figur 5: Stånum. Oversigtskort viser hvor der var etableret diger vest for det eksisterende deponeringsanlæg Stånum (angivet som "Celle I"). Det ansøgte og endnu ikke godkendte anlæg er benævnt "Celle II". Det er langs den sydlige rand af "Celle II", at der blev konstateret et nyt dige, vist med (B). Der er udført vedligehold af det nordlige dige tilhørende Romalt enges landvindingslag i området angivet med (A). De berørte strækninger med diger (A) og (B) er begge markeret med gul stiplekt rektangel.*

Miljøstyrelsen har indskærpet forholdet omkring etableringen af de nye diger langs den sydlige rand af "Celle II", vist med (B) i figur 5, idet etablering af digerne ikke må påbegyndes uden at der er indhentet miljøgodkendelse efter miljøbeskyttelseslovens § 33, stk. 1.

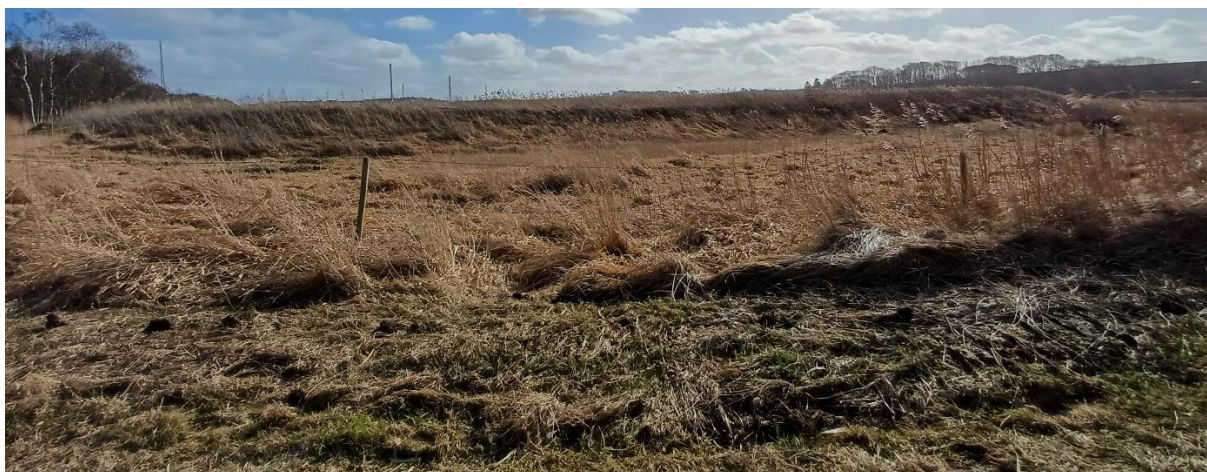
Det nyligt vedligeholdte nordlige dige (A) mod vest beskytter sedimentet, som var omfattet af digebruddet, mod vandindtrængen. Desuden kunne det konstateres at bruddet fra 2018 var lukket.

Figur 6: Stånum – nordvestlige hjørne. Det forreste viser den resterende lave digekrone, hvor det originale dige stod, og bagerst ses det nye dige.

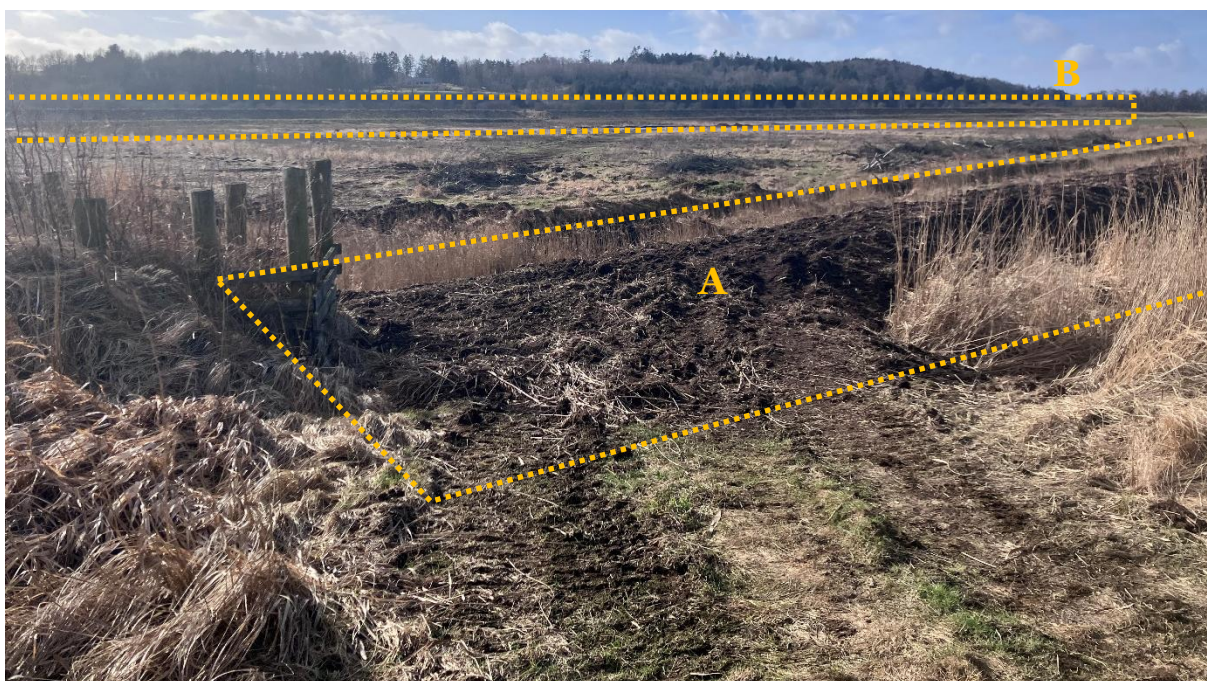
Figur 7: Stånum - nordvestlige hjørne (til venstre) hvor Romalt Enges landvindingslags dige (A), markeret med gul stiplet linje, støder op til mod vest.

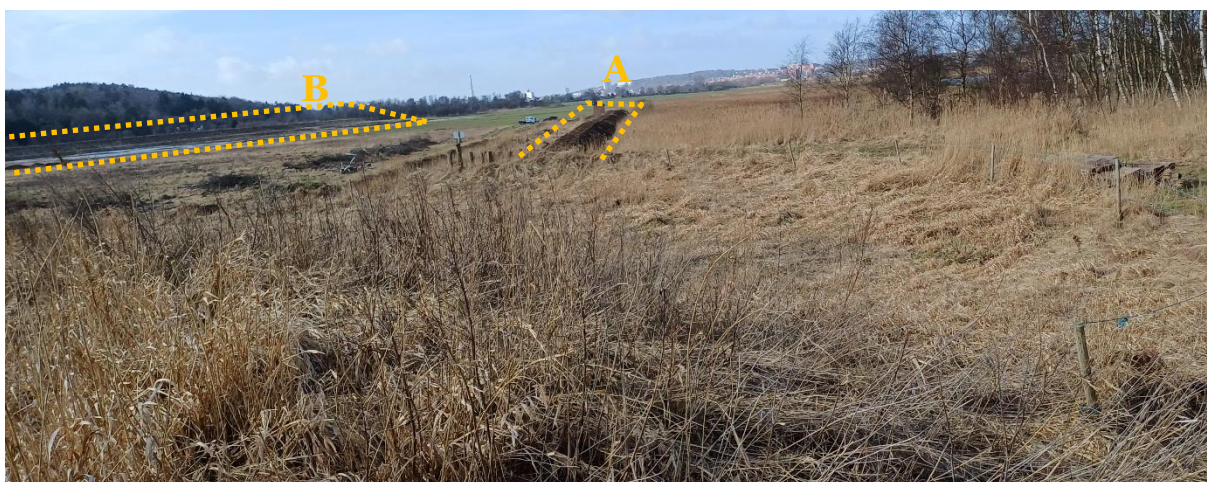
Figur 8 Stånum - nordvestlige hjørne (forrest) hvor Romalt Enges landvindingslags dige (markeret med gul stiplet linje A) støder op til mod vest.

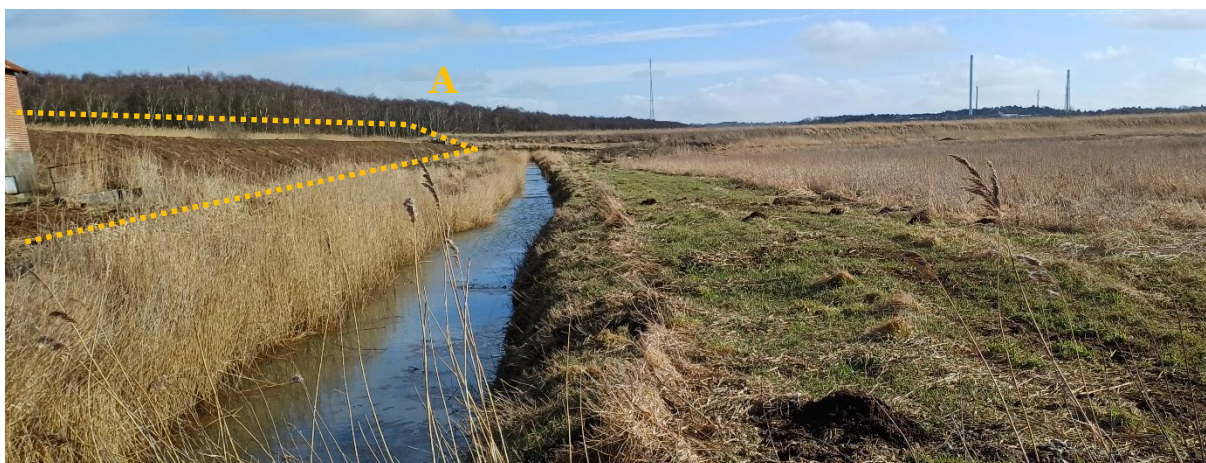
Figur 9: Stånum - Romalt Enges landvindingslags nyligt vedligeholdte dige (til venstre, markeret med gul stiplede linje A).
