Tilsynsrapport til offentliggørelse

Tilsynsrapport

Virksomhedens navn	Palsgaard A/S
Virksomhedens adresse	Palsgaardvej 10, 7130 Juelsminde
CVR nummer	26447038
Virksomhedstype	Fremstilling af andre kemiske produkter i.a.n.
Tidspunkt for tilsynet	04.09.2023, kl. ca. 15.00-16.00
Baggrunden for tilsynet	Tilsynskampagne 2022/23 vedr. brandslukningsanlæg
Varsling af tilsynet	07.08.23
Deltagere fra virksomheden	Minna Westenholz Laursen og Søren Jepsen
Øvrige deltagere	-
Tilsynet udført af	Claus Lübeck Christensen, Charlotte Christina Clausen
Tilsynet omfattede	Tilsyn med virksomhedens brandslukningsanlæg, herunder oplag af skumslukningsmidler, spredningsveje ved test af brandslukningsanlæg og tæthed af belægninger knyttet til arealer, hvor skumslukningsmidler kan forekomme ved oplag og brug.
Materiale udleveret	-

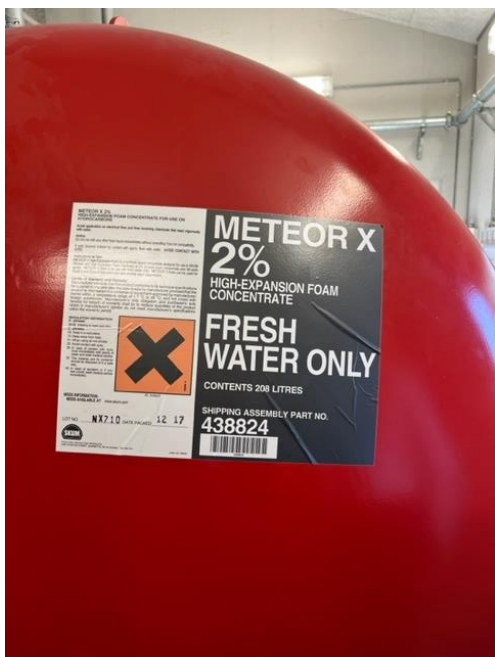
Hos Palsgaard A/S er der et indendørs skumslukningsanlæg i en bygning tilknyttet produktionsanlægget med brandbare væsker. Beredskabet har sat krav om skumslukningsanlægget, der er etableret i 2022. I bygningen er der opstillet en 2.000 l ståltank, som var mærket med slukningsskummet Meteor X 2 %. Tanken var ikke tilsluttet brandslukningsanlægget, men tilsluttes ved behov.

Foto 1: Ståltank med brandslukningsskum Meteor X 2%. Det fremgår af mærkat på tanken, at tanken indeholder 208 liter.

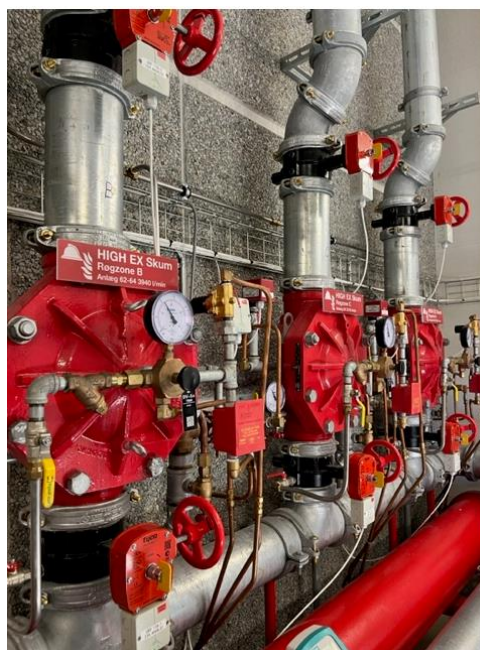
Foto 2: Rørføringer til brandslukningsskum.

Brandslukningsanlægget fungerer ved at vand blandes med skumproduktet og skum sprøjtes ind i toppen af produktionsbygningen via indendørs rørføringer.

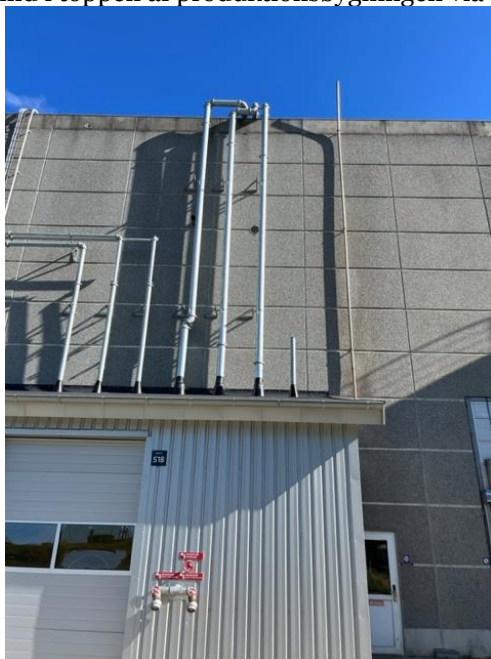
Bygningen er af beton, og gulvet er af beton, uden revner og vurderes at være i god stand. Der er afløb i gulvet under tanken.

Ved potentielt spild på gulvet vil afledning ske til spildevandsrenseanlæg, først til internt renseanlæg dernæst til Juelsminde kommunalt renseanlæg.

Foto 3: Bygning med brandslukningsanlæg

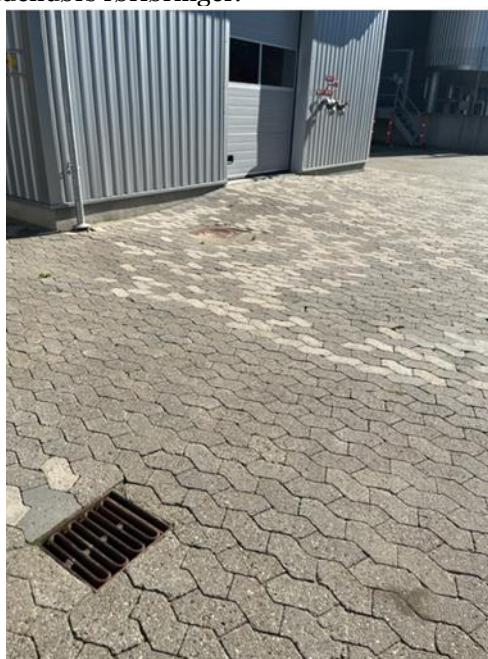
Foto 4: Afløb og befæstet område udenfor bygningen

Holdepladsen udenfor bygningen, hvor tankvognen holdt under testen, var belagt med SF-sten, der blev vurderet i god stand. Der var fald mod en afløbsrist med afledning til forsinkelsesbassin med regnvand. Regnvandsbassinet er etableret med bund af membran.

Virksomheden oplyste, at der er mulighed for afspærring ved selve forsinkelsesbassinet, og der er mulighed for at afspærre afløbsristen med en gul sæk i tilfælde af spild. Afspærringssækken var tilgængelig i nærhed af afløbsristen ved tilsynet. Virksomheden forklarede, at ved påfyldning af tankvognen under testen vil der være risiko for, at noget skum ryger ved siden af tankvognen. Afløbet spærres derfor med afspærringssækken i forbindelse med test, se afsnittet opsummering.

- Det er Miljøstyrelsens vurdering, at virksomheden bør have fokus på, at skum under testen af brandslukningsanlægget ikke kan spildes ud over tankvognen, og at afløbsristen afspærres under testen for at forebygge potentielt spredning af skumprodukt til overfladevandsystemet. Miljøstyrelsen gør opmærksom på, at det er virksomhedens ansvar, at skum, som er et kemikalie, opsamles og at påfyldning, test af anlæg mv. udføres uden risiko for forurening af jord, grundvand og overfladevand.

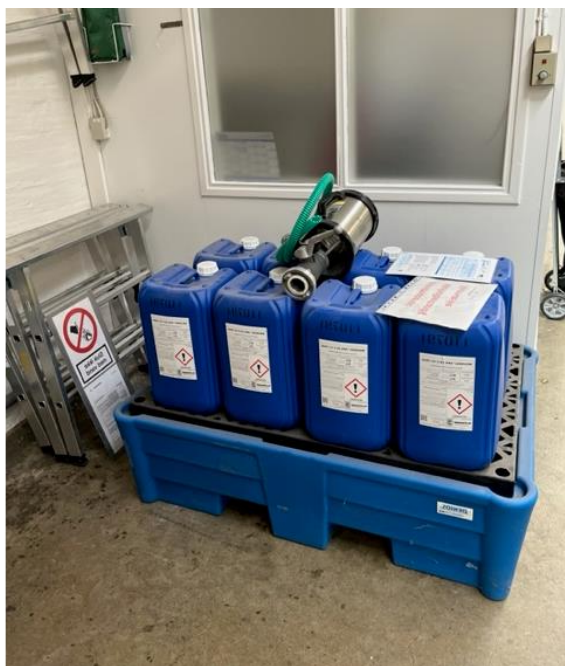
På tilsynet viste virksomheden et indendørs lager (nr. 511), hvor der var opstillet 8 stk. 20 l dunke med skumproduktet Moussol- APS 3/6 F-15 #3942 på spildbakke. Miljøstyrelsen efterspurgt sikkerhedsdatablad på skumproduktet, se afsnittet opsummering. Skumproduktet kan tilkobles og blandes med vand ved brand. Der udføres ikke tests. Virksomheden oplyste, at dunkene står i denne bygning, da der er brandbare væsker i bygningen, og skumproduktet kan f.eks. anvendes til hurtig indsats, hvis der potentielt skulle opstå en pølbrand et sted.

Foto 5: Oplag af brandskum indendørs på spildbakke

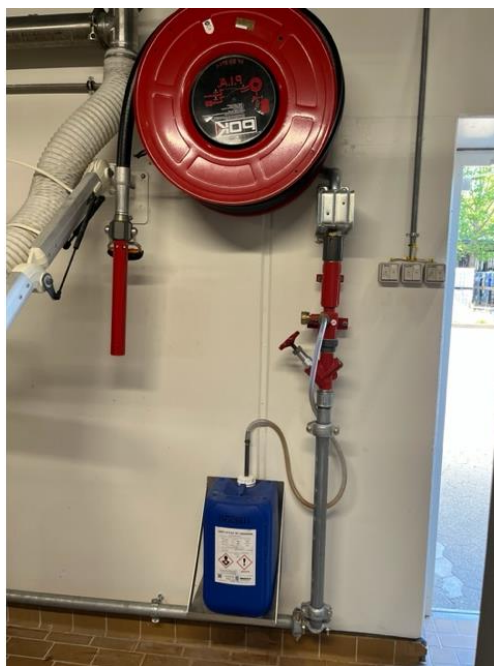
Foto 6: Brandslukningudstyr på væg

I produktionsbygningen er der ud over brandslukningsanlæg opstillet 3 stk. 20 l dunke med skumproduktet Moussol- FF 3/6 F-5 #7942 langs væggen på en ophængt metalplade, jf. foto 6. Skumproduktet er koblet til systemet med vand til brug for hurtig indsats. Der udføres ikke tests. Under dunken med skum er der gulv af fliser. Evt. spild vil via afløb i gulvet blive ledt til internt processpildevandsanlæg før kommunalt renseanlæg.
