## Rapport for miljøtilsyn 2026 hos Nørgaard Landbrug I/S, Nørengen 17, 9362 Gandrup

### Overordnede oplysninger

| Tilsynsdato | 28-05-2026 | | |
| Baggrund for tilsyn | Basistilsyn - varslet | | |

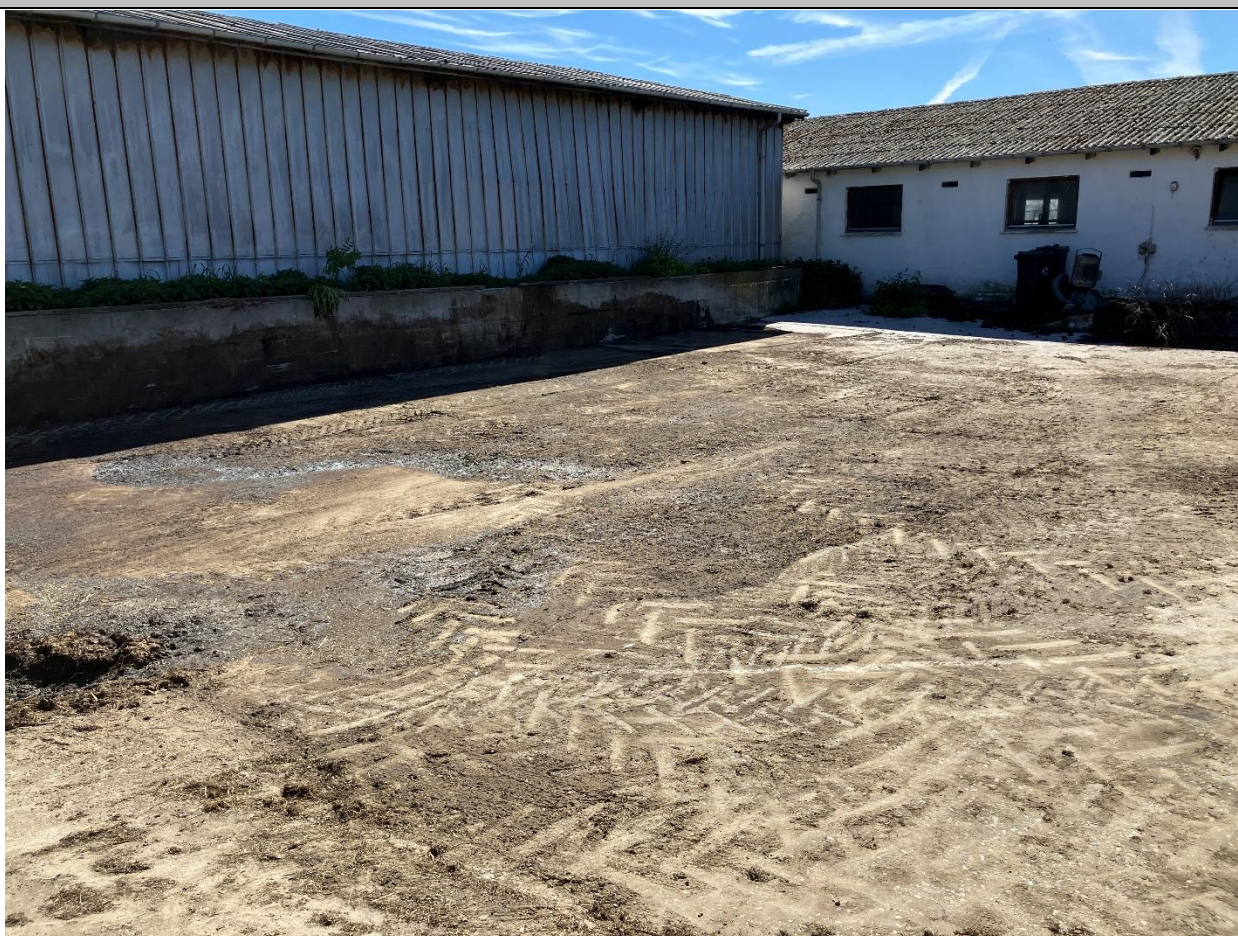
| Kontrolpunkt | Tilsynskommentar |
|---|---|
| Møddingsplads, tæthed | Møddingspladsen var tom. Pladsen er lidt krakeleret, men vurderes stadig at være tæt.<br>Det oplyses, at dybstrøelse muges direkte ud til transport til biogasanlæg. Derfor sjældent oplag på møddingspladsen længere. Pladsen anvendes også som vaskeplads. |

Møddingsplads, tæthed

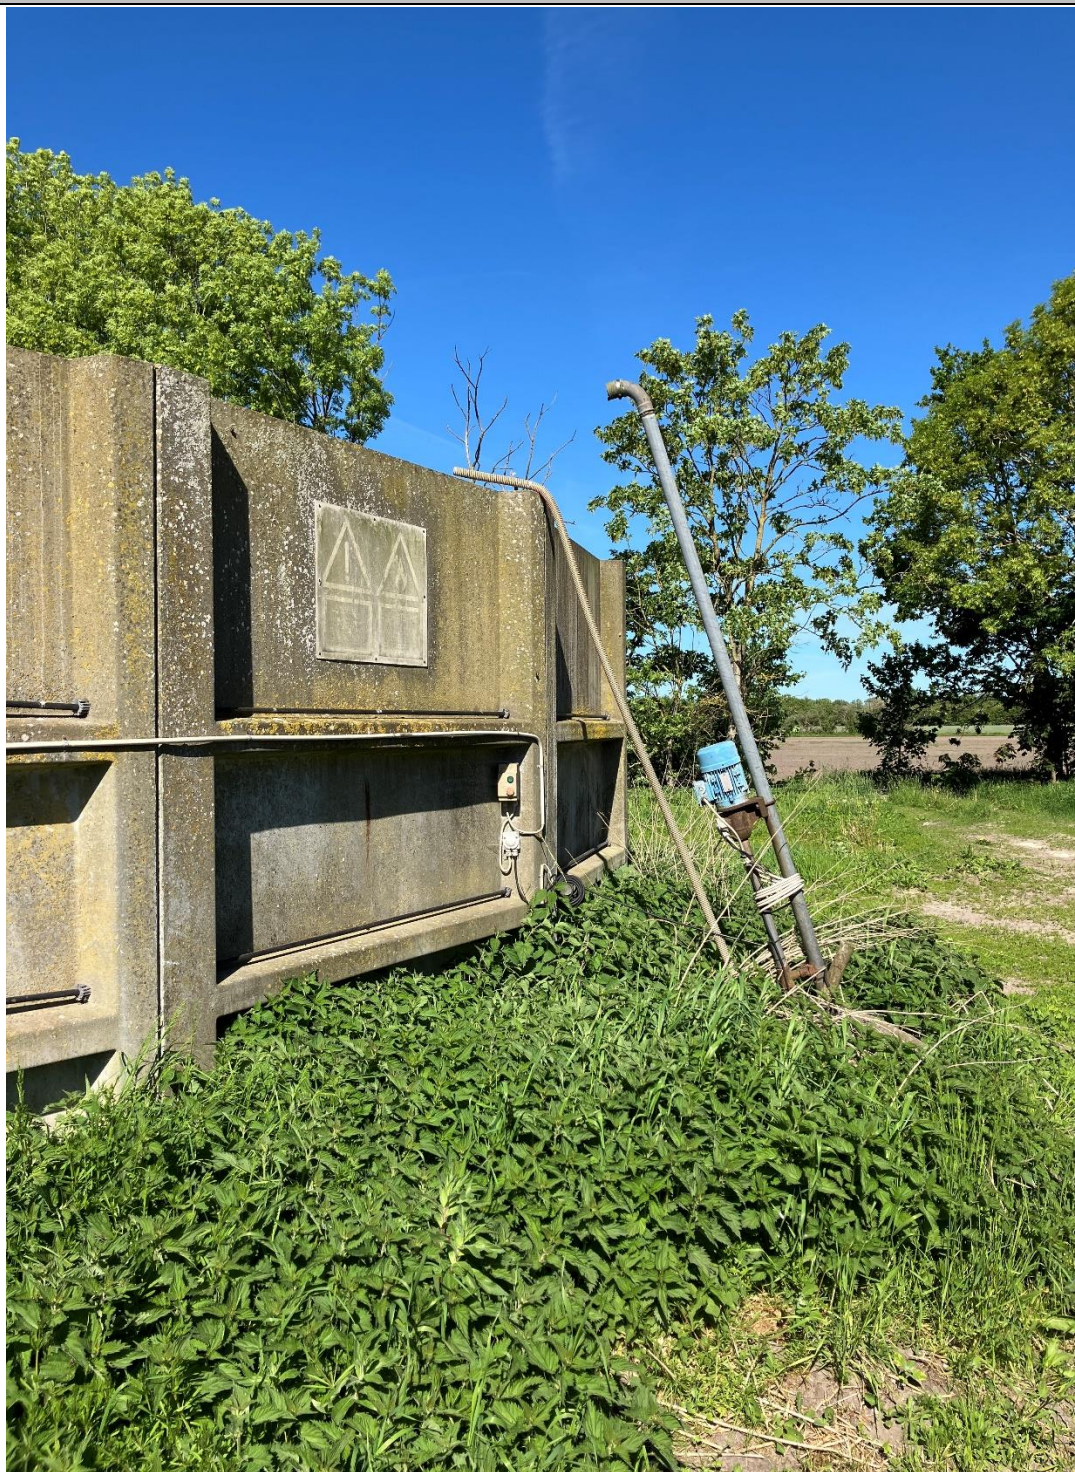
| Kontrolpunkt | Tilsynskommentar |
|---|---|
| Gyllebeholder, dykket indløb | Dykket indløb OK ved de to store beholdere.<br>Der hang et plastrør ind over kanten af den lille beholder, som ikke var dykket. Det blev oplyst, at der tilledes vand fra ensilagepladsen gennem dette. Det blev aftalt, at der etableres dykket indløb til beholderen, jf. husdyrgødningsbekendtgørelsens § 22, stk. 1.<br>Efter tilsynet er der indsendt fotodokumentation, der viser at forholdet er bragt i orden. |

Gyllebeholder, dykket indløb

| Dato | Type | Status | Kommentar |
|---|---|---|---|
| 28-05-2026 | Aftale | Efterkommet | Gyllebeholderens indløb fra ensilageopbevaringsanlægget skal være dykket |

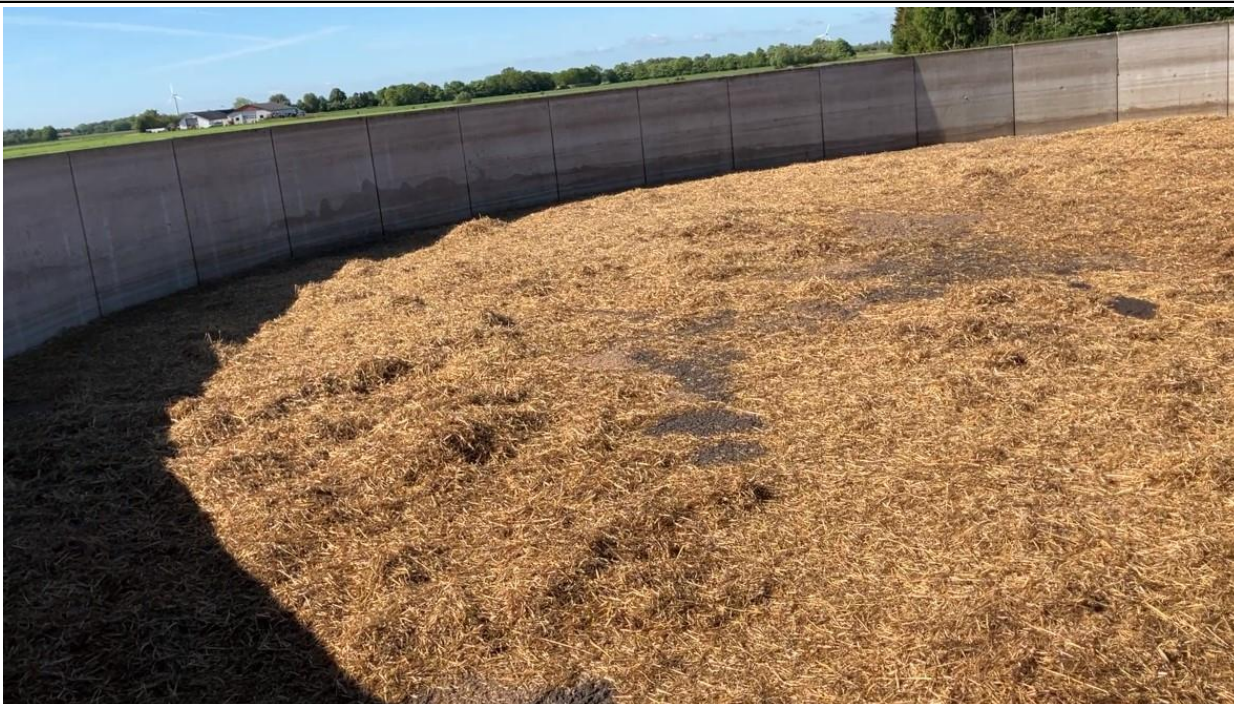
| Kontrolpunkt | Tilsynskommentar |
|---|---|
| Gyllebeholder, flydelag og logbog | Flydelag OK. Der var blevet blæst halm på den ene af de store beholdere. Den østligste af de store beholdere var tom ved tilsynet. |

Gyllebeholder, flydelag og logbog
