Rapport for miljøtilsyn hos NB Ventilation A/S, Svanningevej 2, 9220 Aalborg Øst

Tilsynsdato	27.05.2021		
Baggrund for tilsynet	Basistilsyn - varslet		
Telefon	98 31 52 44	CVR nr.	41668016
E-mail	rk@nb-ventilation.dk	P. nr.	1001814323

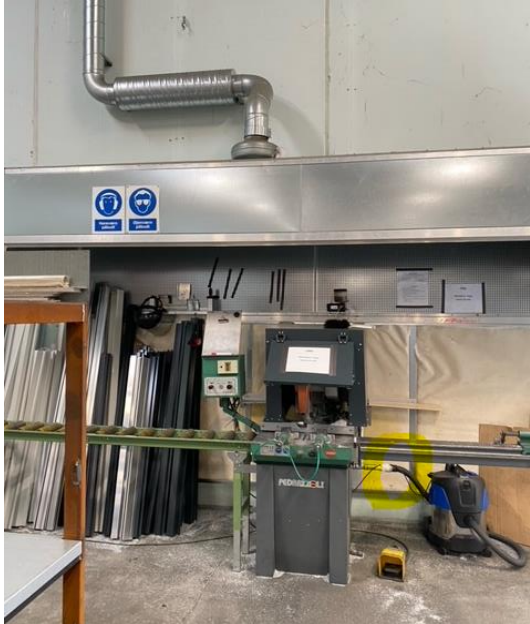
Kontrolpunkt	Tilsynskommentar
Luft	Der foretages svejsning/lodning i ulegeret stål/aluminium, aluzink og rustfrit stål.
Luft, afkast	<p data-bbox="635 423 1493 539">Der er blevet installeret en ny aluminiumsav. Se billede nedenfor. Udsugningen herfra har et afkast på 2 meter over tagryg. Til højre i billedet står en støvsuger tilkoblet, som I bedes fremsende en funktionsbeskrivelse af.</p>

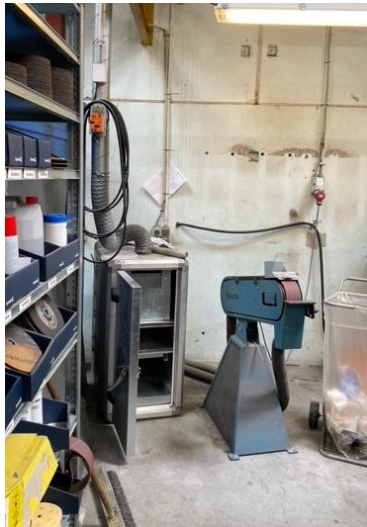
<p data-bbox="635 1205 1493 1321">Der er 1 svejsekabine og 2 svejsesteder uden rensning. Der foretages CO₂ svejsning og TIG. Der er 1 båndsliber med grovfilter og HEPA filter 99,9% rensning. Se billedet nedenfor.</p>

<p data-bbox="635 1892 1477 1955">Svejs- og båndslibudsugning er på samme afkast, som er ca. 3 meter over tagryg.</p>

Kontrolpunkt	Tilsynskommentar
	<p>Det blev oplyst, at der sker minimal svejsning, men der foretages sammenboltning i stedet.</p> <p>Ved næste miljøtilsyn skal det drøftes, om der skal være rensning på afkastluft fra svejsning, da der svejses i rustfrit stål.</p>
Luft, støv	Det blev oplyst, at der foretages begrænset slibning.
Luft, vilkår i miljøgodkendelse	<p>I henhold til virksomhedens miljøgodkendelse af 31.05.2006, vilkår 14, skal filteranlæg til rensning af luft og ventilationsanlæg drives, serviceres og vedligeholdes efter filterleverandørens anvisninger, så normal rensningseffektivitet er opretholdt løbende. Driftsinstrukser for filtre skal være tilgængelige i umiddelbar nærhed af filteret og forevises tilsynsmyndigheden på forlangende.</p> <p>Båndsliberens driftsinstrukser blev fremvist.</p>
