## Tilsynsrapport til offentliggørelse

### Tilsynsrapport

| Virksomhedens navn | Tasso A/S |
| Virksomhedstype | 2.4 Drift af jernmetalstøberier > 20 tons om dagen |

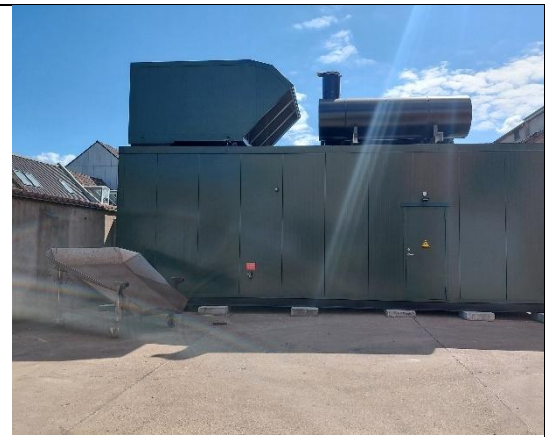
Ved rundgang på virksomheden blev det konstateret, at der tæt ved nødgeneratorens påfyldningsstuds er et afløb til overfladevand. Det er Miljøstyrelsens vurdering, at der i forbindelse med påfyldning af dieselolie på nødgeneratoren, kan være risiko for spild som efterfølgende kan løbe til afløbet. Selvom påfyldning af dieseltanken forventes at ske relativt sjældent, skal der etableres en løsning, som sikrer, at eventuelt spild ikke kan tilledes afløbet

| Nødgenerator med indbygget dieseltank | Påfyldningsstuds til nødgeneratorens dieseltank. Afløb til overfladevand tæt på studsene. |

Tasso skal derfor fremsende en plan for håndtering af et eventuelt dieselspild ved tankning af nødgeneratoren. Tasso fremsendte den 29. maj håndteringsplan for eventuelt spild. Det fremgår af planen, at Tasso har indkøbt en tætningsmåtte til afdækning af afløbet samt en opbevaringsboks til måtten. Boksen er placeret umiddelbart ved siden af nødgeneratorens påfyldningsstuds. Billedokumentation er samtidig fremsendt.

Miljøstyrelsen tager den fremsendte håndteringsplan til efterretning. Miljøstyrelsen finder dog, at tætningsmåtten skal anvendes forebyggende og dække afløbet under alle tankninger af nødgeneratoren. Måtten skal således være placeret over afløbet, inden tankningen påbegyndes, og forblive på plads under hele tankningen. Dette skal sikre, at et eventuelt spild ikke kan tilledes afløbet til overfladevand.

Miljøstyrelsen tager den fremsendte håndteringsplan til efterretning. Miljøstyrelsen bemærker dog, at tætningsmåtten skal anvendes forebyggende og dække afløbet under alle tankninger af nødgeneratoren. Måtten skal således være placeret over afløbet, inden tankningen påbegyndes, og forblive på plads under hele tankningen. Dette skal sikre, at et eventuelt spild ikke kan tilledes afløbet til overfladevand.

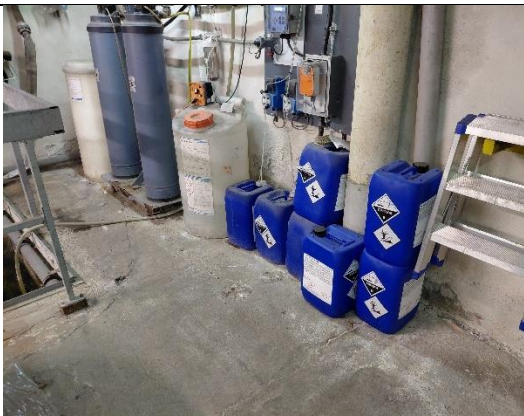
Ved tilsynet blev det konstateret, at flere kemikaliedunke var placeret direkte på gulvet i nærheden af vandbehandlingsanlægget. Hvis en dunk væltes eller beskadiges kan der være risiko for, at kemikalier kan løbe til vandbehandlingsanlægget.

| Vandbehandlingsanlæg | Oplag af kemikalier på gulv ved siden af vandbehandlingsanlægget. |

Miljøstyrelsen indskærper, at dunkene enten skal fjernes, eller at der etableres en opsamlingsbakke, der mindst kan rumme indholdet af den største beholder, jf. vilkår 30.

Virksomheden har den 8. maj 2026 fremsendt dokumentation for, at der er etableret en spildbakke under kemikaliedunkene.

1. Det indskræpes, at kemikaliedunkene, der var placeret ved vandbehandlingsanlægget enten fjernes eller stille på en spildbakke jf. vilkår 30 i Revurdering af miljøgodkendelse 2006.

Ad 1: Den 8. maj 2026 fremsendt dokumentation i form af billeder, der viser, at kemikaliedunke ved vandbehandlingsanlægget er blevet placeret på spildbakke jf. vilkår 30. Indskærpelsen er efterkommet.

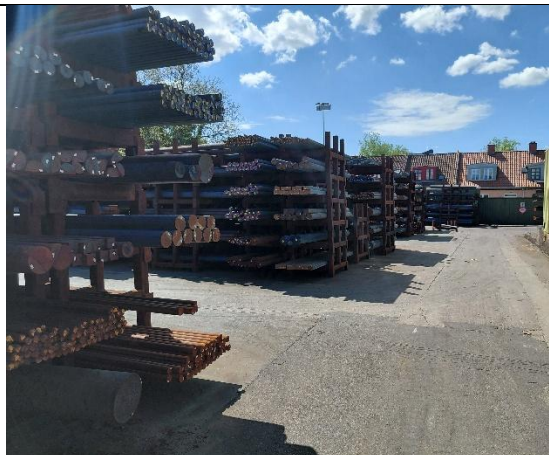
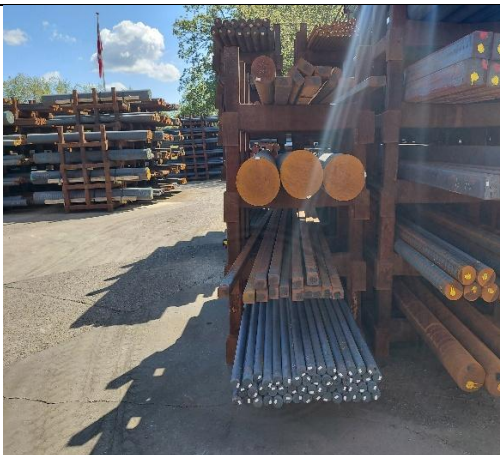
Oplag af færdigvare ske på udendørs oplagsplads. Oplag af genbrugsjern til produktionen er placeret udenfor på befæstet areal med afløb til olieudskillere.

| Oplag af stanggods | Oplag af stanggods |

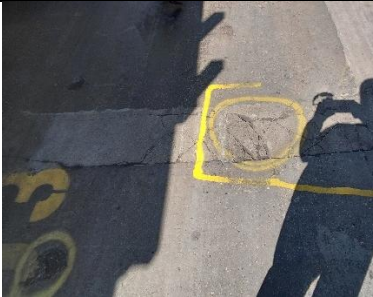
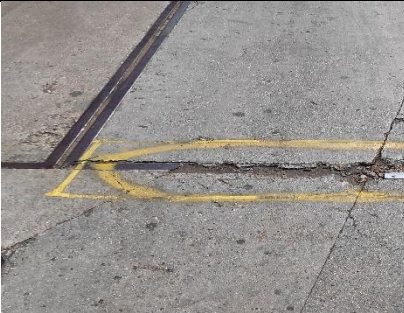
I forbindelse med Tassos interne undersøgelser er der identificeret mindre frostskeer i et køreareal langs Langgade, som muligvis kan give støj ved truckkørsel, dette vil blive udbedret i maj 2026. Ved tilsynet blev dette område tilset, og der var optegnet afmærkninger på asfalten, hvor huller skulle repareres.

| Afmærkninger på asfalten, hvor, hullerne skal repareres | Afmærkninger på asfalten, hvor, hullerne skal repareres | Vibrationssensor opsat i 2024 |

Miljøstyrelsen vurderer, at med udbedring af kørearealet er det ikke baggrund for yderligere tiltag.

2. Tasso anmodes om at fremsende en plan for håndtering af eventuelt dieselspild i forbindelse med påfyldning af nødgeneratorens dieseltank. Planen skal redegøre for, hvordan spild forebygges og håndteres, således at diesel ikke kan tilledes det nærliggende afløb ved påfyldningsstudsene.
3. Tasso anmodes om at fremsende billeddokumentation af, at huller i kørearealet langs Langgade er udbedret.

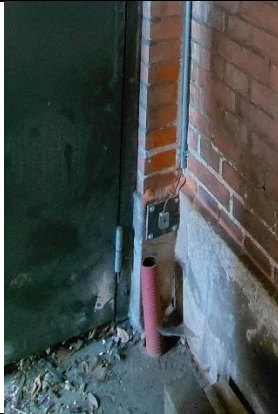
Som opfølgning på vibrationsklagerne foretager Tasso kontinuerlig registrering og logning af vibrationsniveauer via elektroniske vibrationsmålere. Den er installeret ud mod Langgade, og

placeret ved lagerpladsen, hvor vibrationspåvirkningen vurderes at være størst. Ved alarm sendes SMS til værkfører.

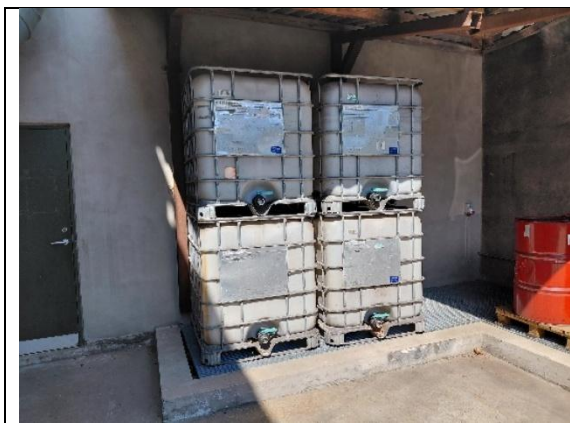
Opbevaring af olieprodukter mv på spildbakke og under halvtag.

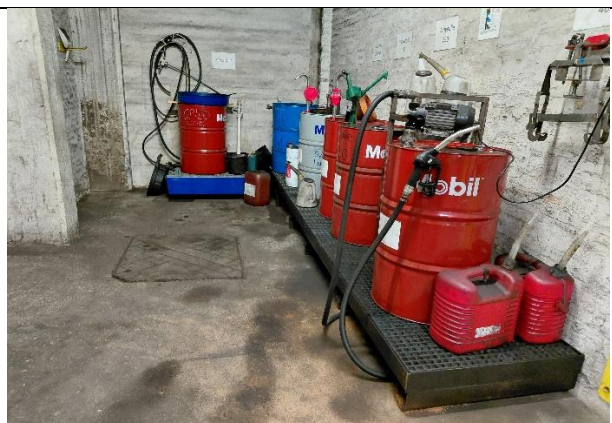
Opbevaring af forskellige olieprodukter på spildbakke i hal.

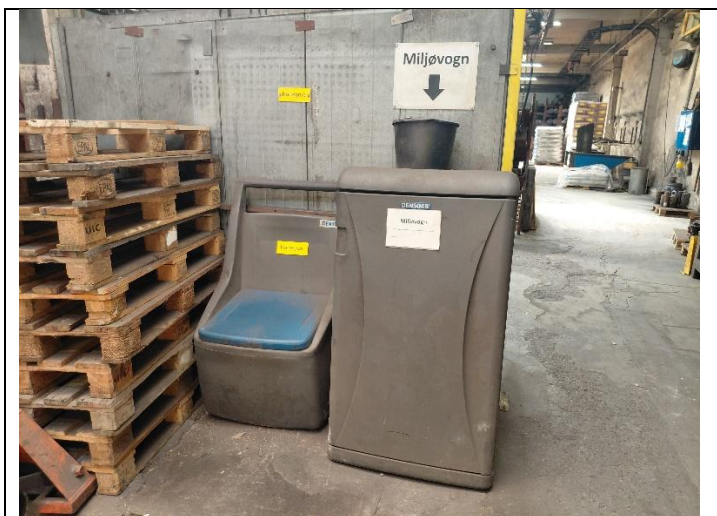
Virksomheden har opsat en miljøvogn, hvor alt nødvendigt udstyr til håndtering og opsamling af spild samt øvrige miljøuheld er samlet. Miljøvognen er placeret lettilgængeligt, og medarbejderne er bekendt med, hvor det nødvendige beredskabsudstyr findes og skal anvendes i tilfælde af spild eller andre miljøuheld.

Miljøvogn, hvor alt der skal bruges til opsamling ved spild og andre miljøuheld er placeret
