Til: Jensen´s Paint Autolakering

Sagsid: 09.20.00-K08-2-18

Dato: 12. november 2018

Tilsynsrapport til offentliggørelse

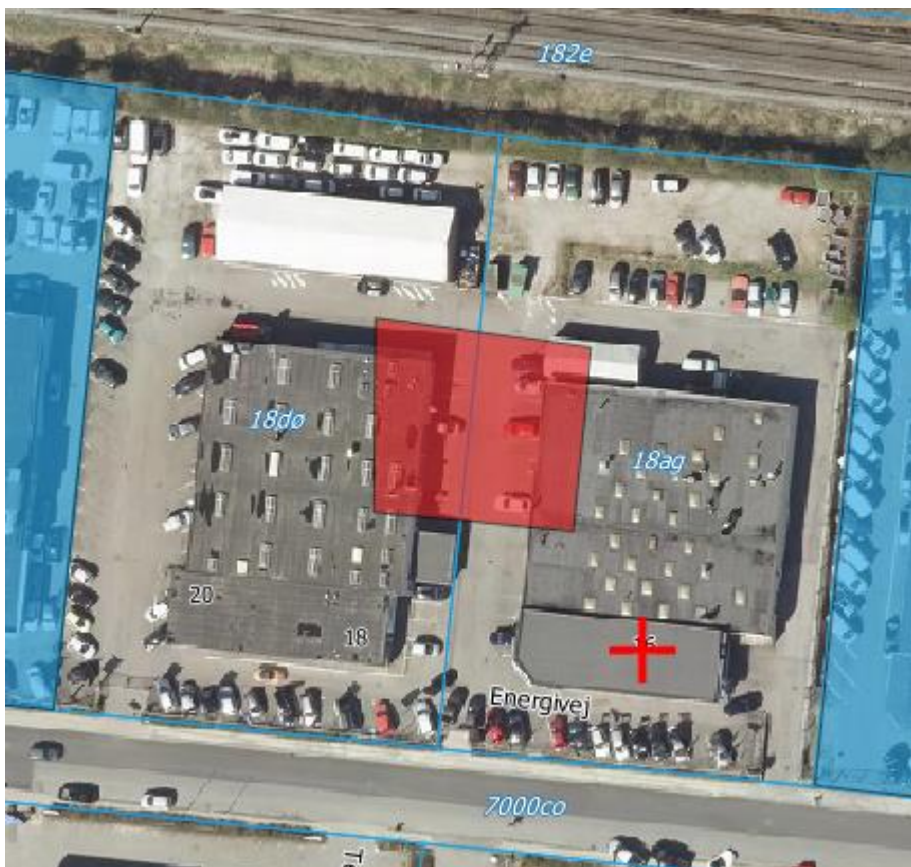
Jordforurening

Der er konstateret jordforurening på ejendommen. Ændringer i bygnings- eller arealanvendelse kan kræve tilladelse fra kommune.

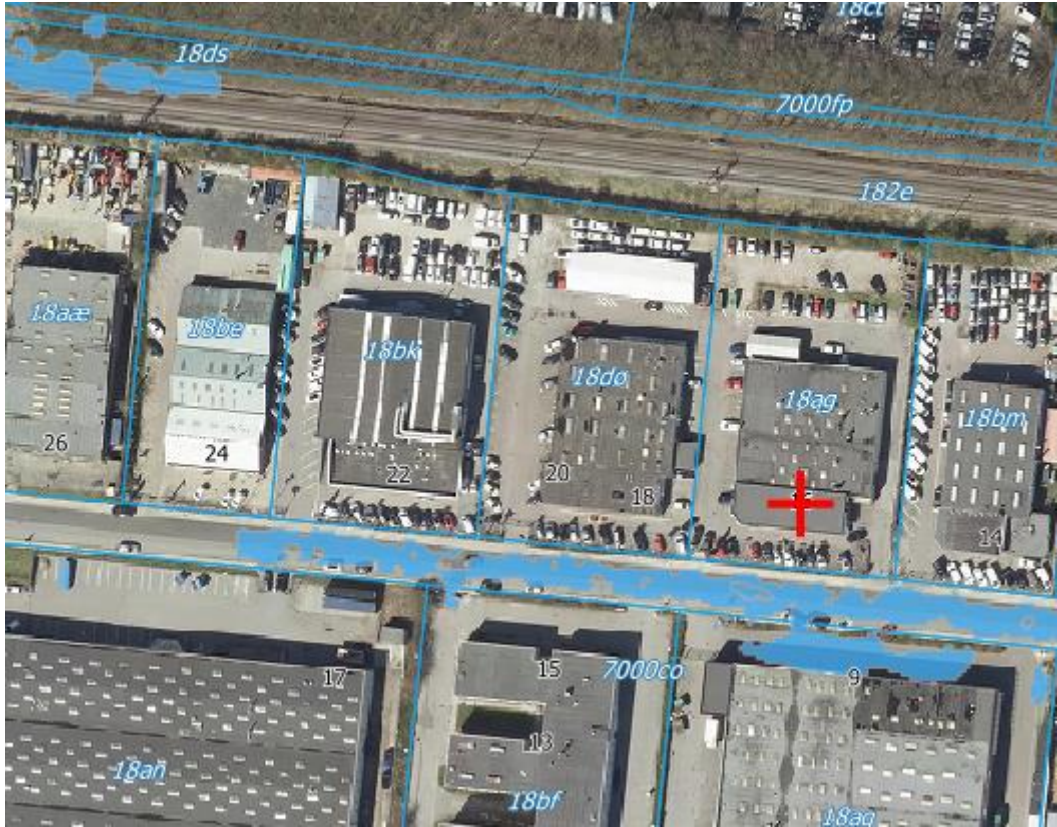
Ejendommen er beliggende i område, som viser opstuvninger v. 5 års hændelse. Ejendommen er ikke del af risikoområde.

Ejendommen oversvømmes jf. Scalgo ved skybrud.

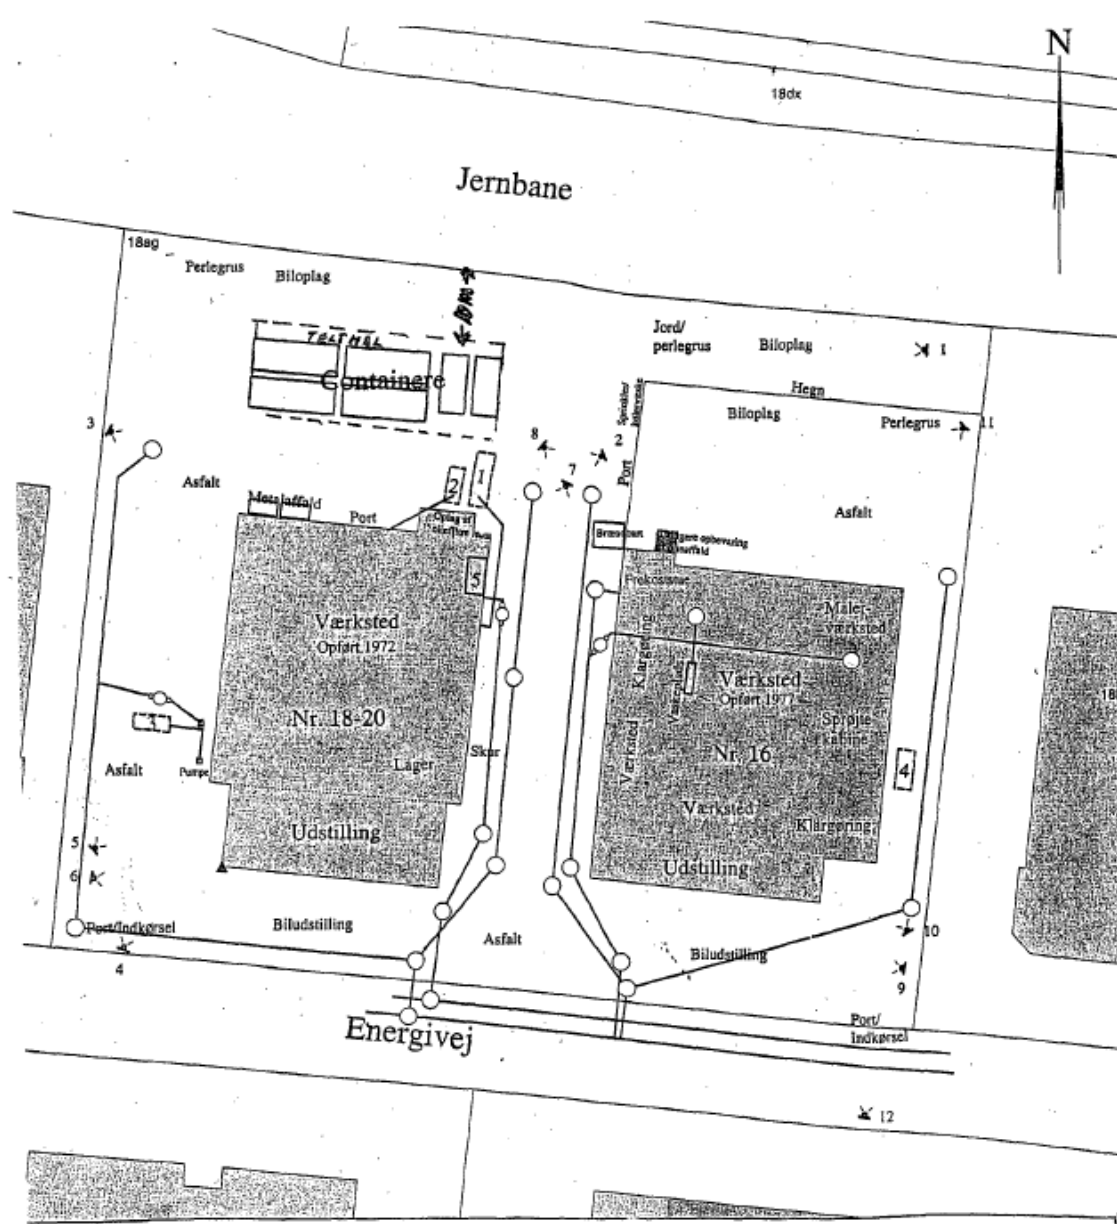
Energivej 16-20, 2750 Ballerup
 Matr. nr. 18ag Ballerup By, Ballerup
 Situationsplan

Tank nr	Indhold_liter	Produkt	Etablering_år	Type	Status
1	10000	fyingsolie	1972	nedgravet	evt. afblandet
2	4000	spildolie	1972	nedgravet	ukendt
3	4000	benzin	1972	nedgravet	evt. afblandet
4	5900	fyingsolie	1977	nedgravet	evt. afblandet
5	ca. 3000	spildolie	2002	indensørs	drift
