## Miljøtilsyn på Dansk Vilomix A/S

Syddjurs Kommune har **den 7 juli 2021** foretaget miljøtilsyn på Dansk Vilomix A/S, Sjel-lebrovej 10, 8544 Mørke.

Tilsynet er et "basis tilsyn"<sup>1</sup>, hvilket svarer til, at alle miljøforhold på virksomheden er blevet gennemgået.

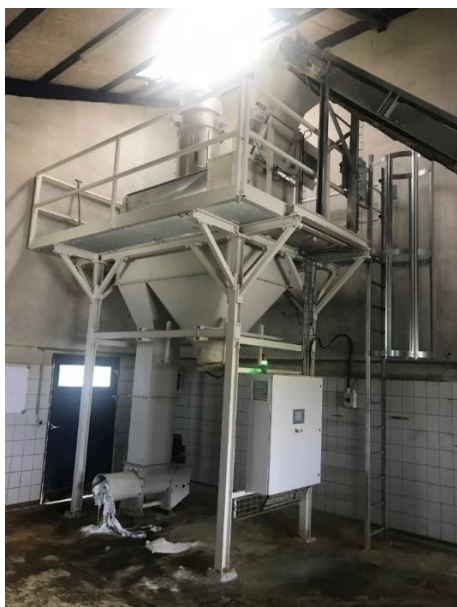
**Billede 1.** Ny Sækkeopsprætningsmaskine hal syd

Der er ikke foretaget ændringer af indretningen og driften bortset fra, at der er indkøbt en ny maskine til opsprætningen af sække. Maskinen er installeret i hal syd se nedenstående billede. Den er opstillet i lukket rum, og der er ikke afkast herfra. Sække lægges på transportorbånd, som fører op til knive og tromle. Her sprættes sæk og råvare og sæk føres i tromle, hvor det separeres i 2. Emballage kommer til affald, og varen benyttes. Herved kan sikres både et bedre arbejdsmiljø og vareprøver kan benyttes, hvorved der bespares knap 200 kg affald i døgnet.

Det blev oplyst, at sækkene tidligere blev opsprættet manuelt.

Syddjurs Kommune vurderer på baggrund af ovenstående oplysninger, at etableringen af den nye maskine til opsprætning af sække er uden negative konsekvenser for miljøet og at der ikke skal stilles miljøvilkår for sækkeopsprætningsmaskinen.

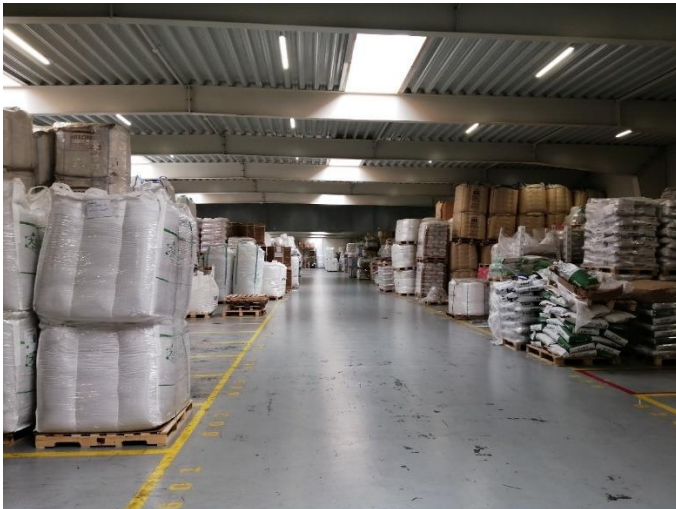
**Billede 2** Ny lagerhal.

Råvarelageret er udvidet med 3134 m<sup>2</sup> inkl. lagerkontor, vedligeholdelsesområde, elhovedtavle opladerplads for eltruck og to læsseramper.

Råvarelageret er taget i brug d.1. september 2019.

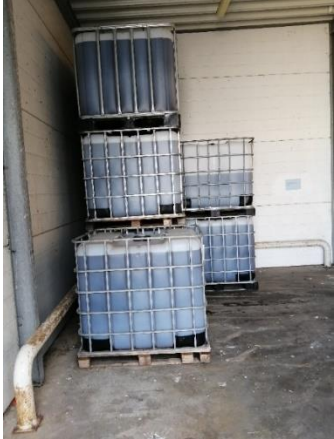
Flydende råvarer (vegetabiliske olier) opbevares indendørs i en hal. Det blev oplyst, at afløb fra hallen løber til sump, hvor evt. spild kan opsamles.

Belægningerne under oplag af de vegetabiliske olier og i tankgraven synes intakte.

<p><b>Billede 3</b> Indendørs Oplag af vegetabiliske olier i pallettanke.</p>	<p><b>Billede 4</b> Udendørs oplag af Roemelasse i tankgrav efter kraftigt regnskyl</p>

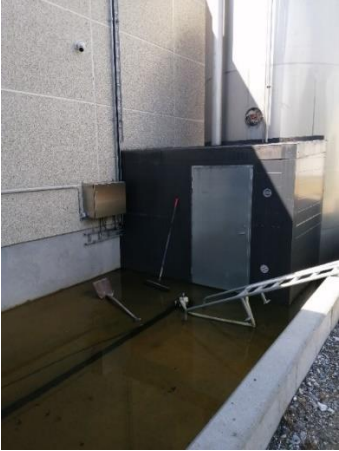
I forbindelse med udvidelsen september 2019, er eksisterende melassetank på 30 m<sup>3</sup> flyttet og der er etableret en ny udendørs tæt tankgrav, som kan rumme 45 m<sup>3</sup> til opsamling af spild. Regnvand udpumpes manuelt.

Der havde dagen inden tilsyn været kraftigt regnskyl i området. Regnvandet i tankgraven var pumpet bort til regnvandsbassinet og der kunne ved tilsynet konstateres mindre mængde regnvand i tankgraven. Det vurderes, at mængden af regnvand maks. udgjorde 10 %.

Det vurderes dermed at vilkår 18 og 19 i miljøgodkendelsen er opfyldt.

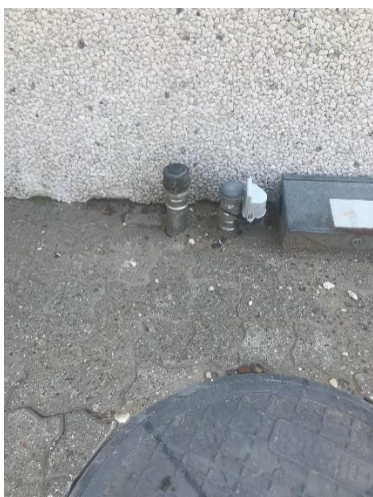
**Billede 5.** Påfyldningsstuds til nedgravet fyringsolietank

Det fremgår af billedet, at belægningen ved påfyldningsstudsene er SF sten og der er ikke synlige tegn på oliespild.

Syddjurs Kommune gør opmærksom på, at der ved evt. uheld i forbindelse med påfyldning af fyringsolie til den underjordiske fyringsolietank, kan være en risiko for jordforurening, idet belægningen omkring påfyldningsstudsene ikke er tæt belægning, som er uigennemtrængelig for fyringsolie.

Syddjurs Kommune har mulighed for, såfremt der konstateres spild omkring påfyldningsstudsene, at give virksomheden påbud om etablering af forureningsbegrænsende foranstaltninger.

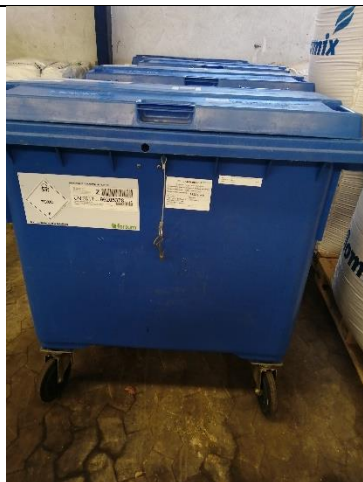
<p><b>Billede 6</b> Oplag af emballageaffald med giftige stoffer</p>

<p>Giftige stoffer (vitamin mv.)</p>	<p>Sjældent oplag, da de genbruges intern.</p>

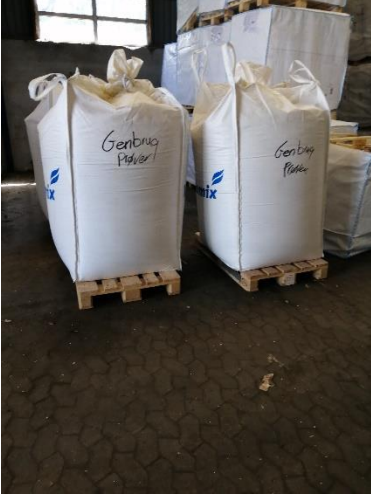
<p><b>Billede 7</b> Oplag af prøver fra batch til intern genbrug</p>
<p>Husholdningslignende affald</p>	<p>Container med komprimator på den sydlige plads</p>

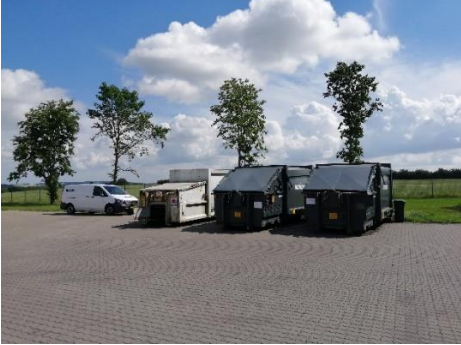
<p><b>Billede 8</b> Container med Komprimator</p>
<p>Emballageaffald (plast bigbag indpakningsplast)</p>	<p>Container med komprimator på den sydlige plads</p>	
<p>Emballageaffald Pap/papir (sække kraftsække)</p>	<p>Container med komprimator på den sydlige plads</p>	
<p>Emballageaffald Træ (affaldspaller, genbrugspaller)</p>	<p>-</p>	<p>-</p>
<p>Produktionsaffald (filteropsug)</p>	<p>-</p>	<p>-</p>
<p>Produktionsaffald (Støvsugeraffald)</p>	<p>Indendørs lager</p>

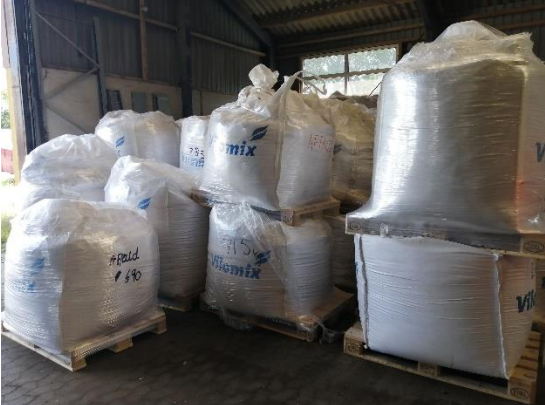
<p><b>Billede 9.</b> Oplag af Støvsugeraffald</p>

\*Gemidan A/S (tidligere KomTek Miljø ApS), som laver våd biopulp til biogasanlæg, kan ikke længere modtage støvsugeraffaldet fra produktionen, pga. der kan være mindre fraktioner af fremmedlegemer i støvaffaldet, når gulve mv. støvsuges, som f.eks. plast. Affaldet oplagres pt. på virksomheden. Muligheder for genanvendelse af affaldet er pt.

ved at blive undersøgt og virksomheden har muligvis behov for en anvisning for affaldet fra kommunen.

Syddjurs Kommune anviser affald, som ikke kan genanvendes eller nyttiggøres.

Virksomheden har selv pligt til at undersøge muligheder for genanvendelse eller nyttiggørelse af affaldet.

Såfremt virksomheden ikke kan finde en løsning til genanvendelse eller nyttiggørelse af affaldet, vil Syddjurs Kommune Miljø og Klima, anvise hvortil affaldet kan bortskaffes.

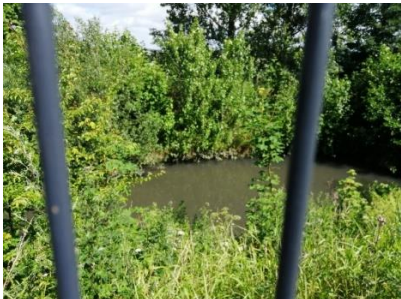
**Billede 10 Nedsivningsbassin**

Virksomhedens nedsivningsbassin fremstod fri for olie og andre uvedkommende stoffer.

Syddjurs Kommune gør opmærksom på, at ugentlig egenkontrol for olie og andre uvedkommende stoffer i nedslivningsbassinet, bør fremgå af virksomhedens vedligeholdelses system jævnfør vilkår 13 i virksomhedens nedslivningstilladelse.
