Referat af opfølgende miljøtilsyn med autoværksted, Tibberup Karosserifabrik ApS, Hejreskovvej 1, 3490 Kvistgård

Den 22. september 2022 har Helsingør kommune ført tilsyn med Tibberup Karosserifabrik, Hejreskovvej 1, 3490 Kvistgård. Tilsynet var en opfølgning på bemærkninger fra sidste tilsyn i 2021.

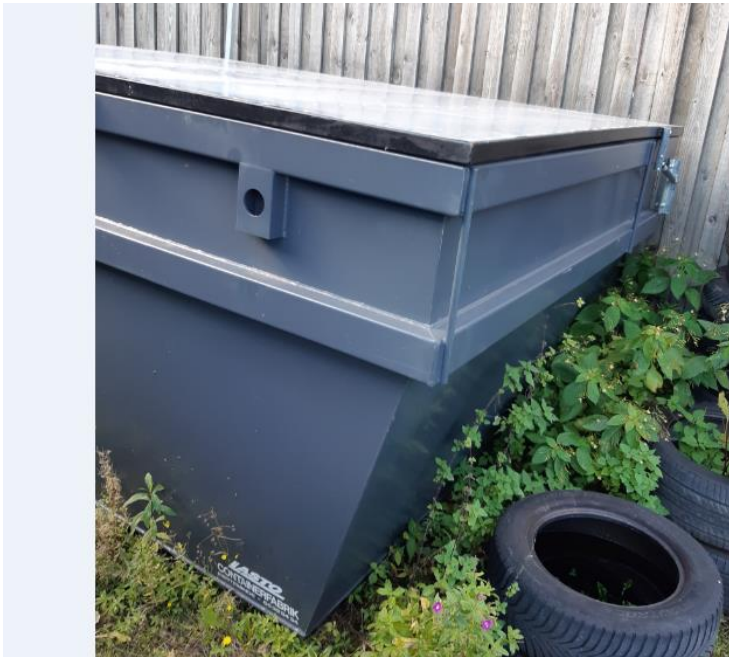
Du har anskaffet en container med låg til opbevaring af metalaffald. Det så rigtig fint ud.

Ny container med låg til metalskrot

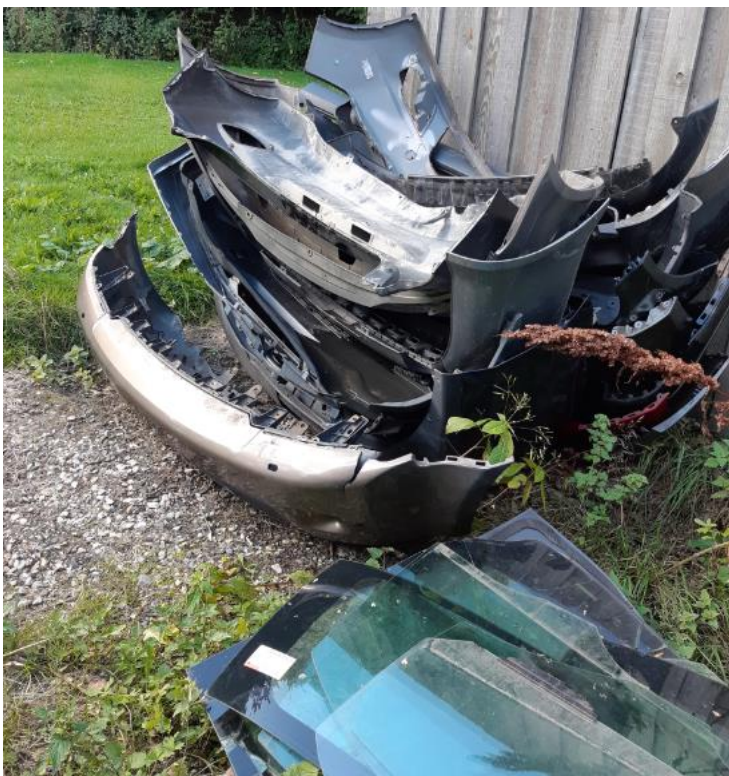
Du udsorterer nu plastkofangere og autoruder. Disse ligger i hver sin bunke bag dine andre containere.

Sortering af kofangere og autoglas

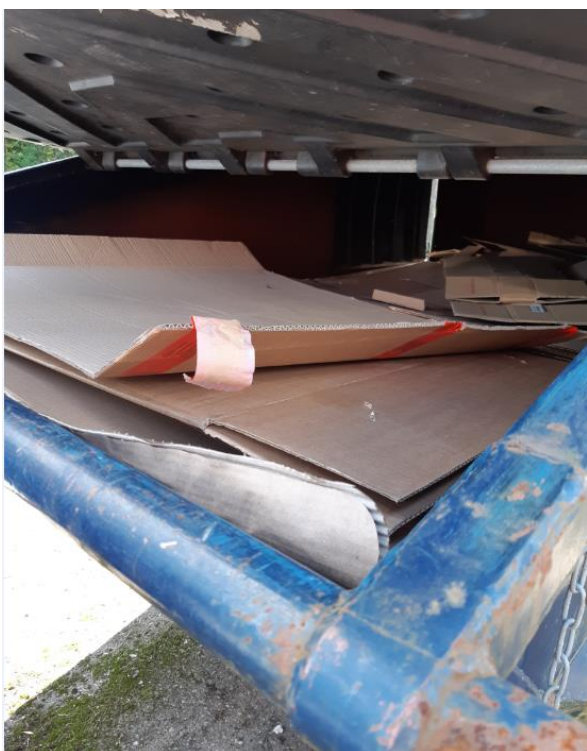
Container til pap

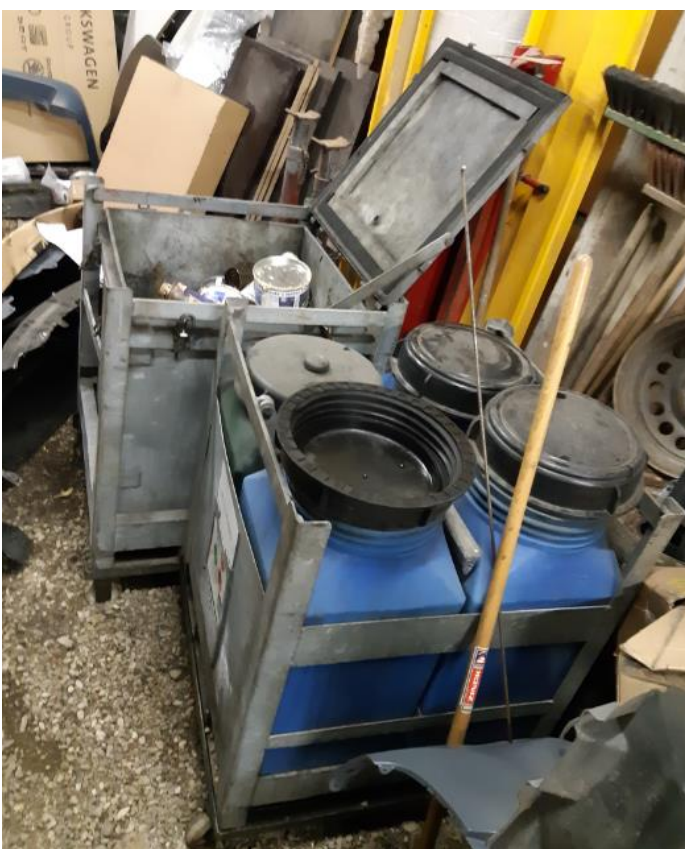
Du har anskaffet en beholder til opbevaring af tomme spraydåser. Denne er placeret under tag og så fin ud. Vi talte om, at den ikke behøver stå på en spildbakke.

Beholdere til dåser mm

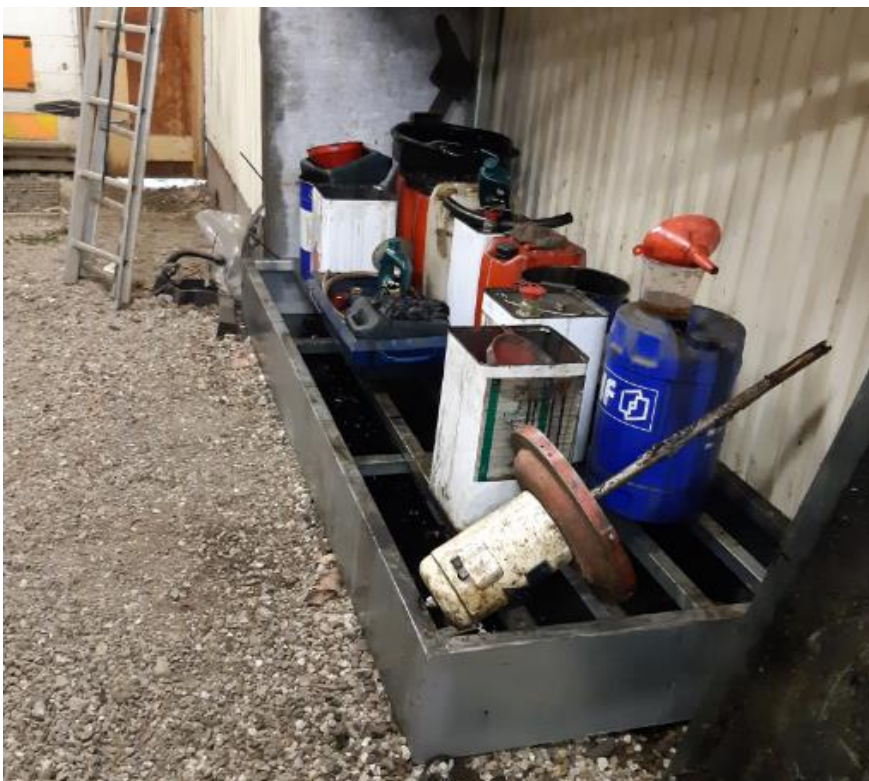
Du har ryddet op på spildbakken. Det resterende affald er nu placeret inden for bakken, og der er plads til det hele. Du oplyser, at du fortsat rydder op i de gamle produkter fra den tidligere virksomhedsejer.

Spildbakke

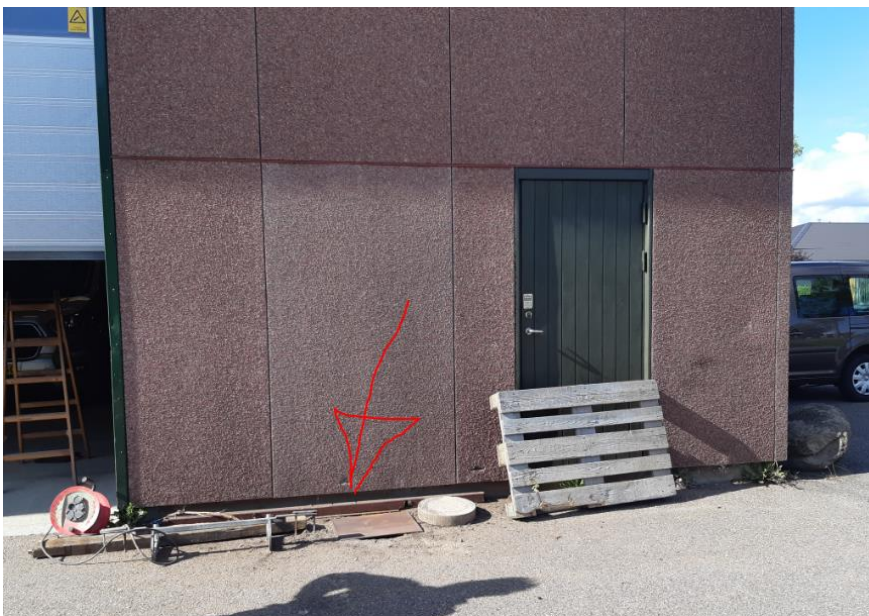
Du har fået lokaliseret hvor sandfangsbrønden til olieudskilleren er placeret tæt på husmuren. Placeringen ses på foto senere i dette tilsynsnotat.

Placering af sandfangsbrønd til olieudskiller

Fremover skal sandfangsbrønden tømmes på lige fod med olieudskilleren. Jeg sender et foto af placeringen til Alfa Specialaffald, men du skal også selv huske at minde dem om det.
