Tilsynsrapport til offentliggørelse

Virksomheder
J.nr. 2021 - 39896
Ref. PALET/MOKLH
Dato: 07-08-2023

Virksomhedens navn	Audebo Miljøcenter
Virksomhedens adresse	Hagesholmvej 7, 4520 Svinninge
CVR nummer	13507406
Virksomhedstype	<p>5.4 Deponeringsanlæg, som defineret i artikel 2, litra g) i Rådets direktiv 1999/31/EF om deponering af affald), som modtager over 10 tons affald om dagen eller har en samlet kapacitet på over 25.000 tons, undtagen deponeringsanlæg til inert affald.</p> <p>K212 Anlæg for midlertidig oplagring af ikke-farligt affald eller affald af elektrisk og elektronisk udstyr forud for nyttiggørelse eller bortskaffelse med en kapacitet for tilførsel af affald på 30 tons om dagen eller med mere end 4 containere med et samlet volumen på mindst 30 m³.</p> <p>K214 Anlæg til kompostering af affald og evt. andre materialer, bortset fra aktiviteter etableret i forbindelse med et husdyrbrug, med en kapacitet for tilførsel af affald på mere end 100 tons pr. år.</p>
Tidspunkt for tilsynet	28-06-2023

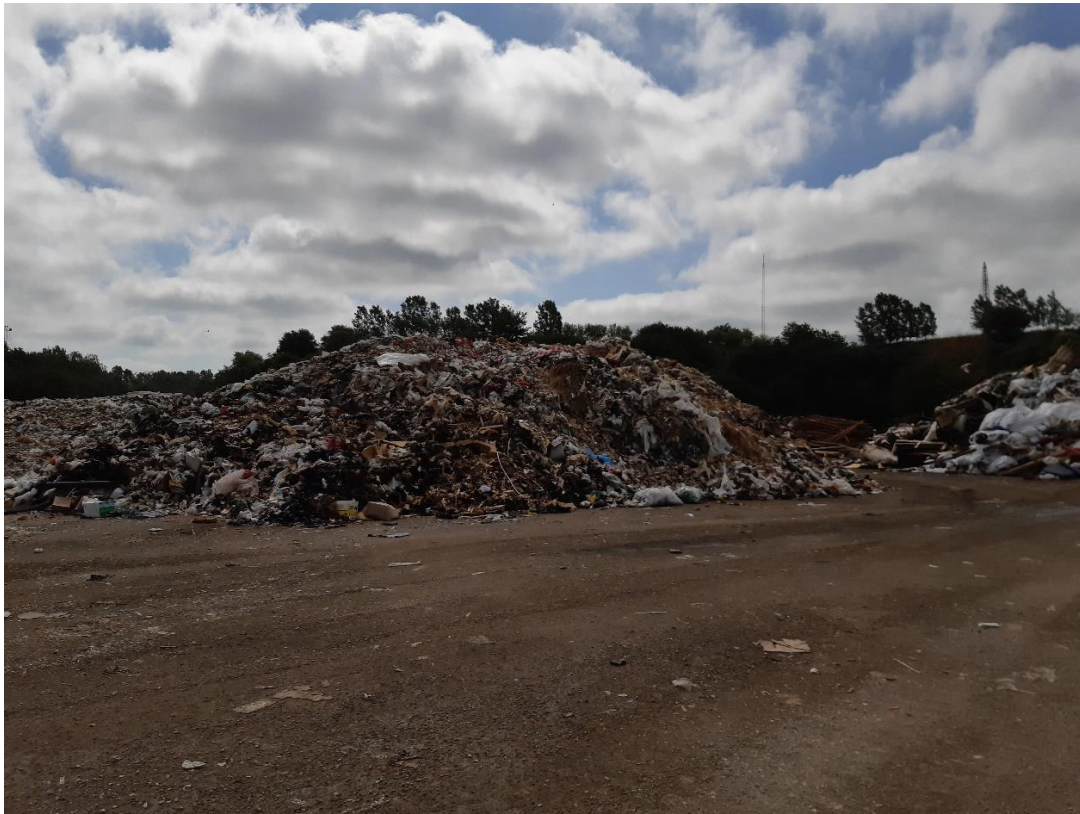
Billede 1 Oplag af neddelte forbrændingsegnet affald

Audebo Miljøcenter må have et oplag af maksimalt 2.500 tons forbrændingseget affald til videre behandling (neddeling og omlastning), jf. vilkår 3.25 miljøgodkendelsen af 30. september 2005. Hvis mængden af forbrændingseget affald overstiger 2.500 tons skal der iværksættes balletering af den mængde, der overstiger 2.500 tons jf. vilkår 3.26. i revurderet miljøgodkendelse 2005, for Audebo Miljøcenter. Der var ved tilsynet ca. 1.800 ton på pladsen.

Brændbart affald modtages på pladsen, bliver neddelt og sendt videre til energiudnyttelse. Audebo Miljøcenter sender ugentlig dokumentation på at nævnte vilkår overholdes. På tilsynet var oplaget ikke over det tilladte, der var derfor intet oplag af balleteret affald.

Fraktionen indeholder en del materiale såsom træ og hård plast, der burde sorteres fra. Affaldet kommer fra genbrugspladser, hvor borgerne selv sortere affaldet. Dette kan medføre mængder af affald i deponiet, der burde sendes til genanvendelse.

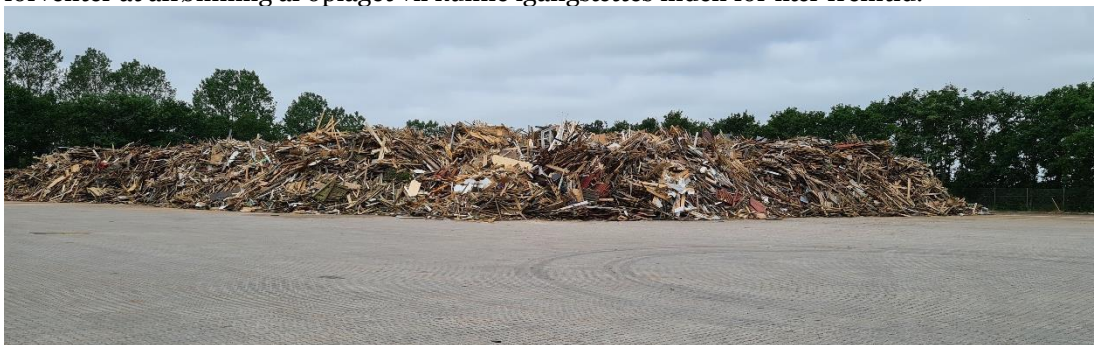
Billede 2 Midlertidigt oplag af tryktræ

Pladsen havde samtidig et oplag på ca. 1.500 t trykimprægneret træ, selvom virksomheden i udgangspunktet ikke længere modtager trykimprægneret træ. Oplaget er opstået på baggrund af et midlertidigt stop for modtagelse af affald på Solum i Roskilde pga. brand. Solum neddeler tryktræet, inden det bortskaffes til energiudnyttelse på ARGOs kraftvarmeværk i Roskilde. Derudover har anlægget modtaget en indskærpelse om, at tryktræet skal analyseres for indholdsstoffer inden modtagelse til energiudnyttelse.

Solum har i mindre grad genoptaget deres aktiviteter, men har fortsat ikke kapacitet til at modtage træet fra Audebo Miljøcenter. Analyse for indholdsstoffer er påbegyndt, og Audebo forventer at afrømning af oplaget vil kunne igangsættes inden for nær fremtid.

- Miljøstyrelsen minder om vilkår 14 i godkendelse om sorteringsplads, der beskriver at læs med store mængder farligt affald og/eller elektrisk og elektronisk affald skal afvises og returneres med vognmanden.
- Miljøstyrelsen opfordrer til at få lukket hullet langs væggen i sorteringshallen.
- Miljøstyrelsen skal modtage en plan for afviklingen af tryktræet.
- Miljøstyrelsen ønsker en afklaring af, hvor tryktræet stammer fra, og om det kan klarlægges, hvilken type imprægnering der er tale om.
- Hvis muligt vil Miljøstyrelsen gerne modtage udvaskningsanalyserne for tryktræet.

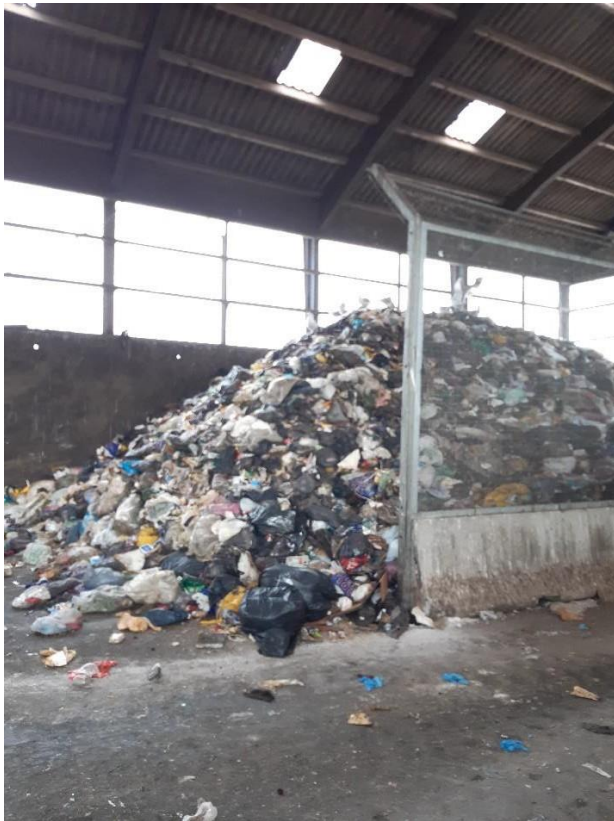
Billede 3 Oplag af dagrenovation i sorteringshal.

Sorterede fraktioner, samt restaffald bliver opbevaret i en aflukket hal, jf. vilkår 3.23 i miljøgodkendelsen af september 2005. Der må ligge op til 500 ton restaffald og sorterede fraktioner i hallen, hvorfra affaldet løbende bliver fraført.

Miljøstyrelsen vurderede ikke, at oplaget var større end 500 tons.

Der blev i forbindelse med oplaget ikke vurderet at være lugtgener fra hallen uden for virksomhedens areal.

Audebo Miljøcenter har vilkår om aflukning af hallen for at kunne holde måger og andre dyr ude. På hallen er en automatisk port, der åbner ved bevægelse. Tilsynsmyndigheden kunne under tilsynet bevidne at mågerne selv kunne åbne porten ved at flyve foran sensoren, hvilket besværliggør at holde dyrene uden for hallen. Der blev dog ikke bemærket spredning af affaldet fra hallen på arealerne omkring hallen.

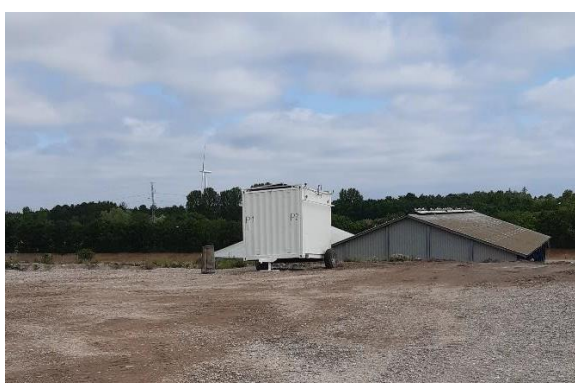
Billede 5 Isoleret vandtank ved celle 7b

Ved celle 7b er nyligt blevet placeret en isoleret vandtank til sprinkling af asbestaffaldet ved aflæsning. Der var tidligere problemer med alger i vandtanken eller vandet frøs over vinteren så rør sprækkede. Den nye løsning har til formål at imødekomme disse problemer. Under tilsynet blev observeret en aflæsning af asbest. Asbesten bliver aflæsset uemballeret og sprinklet. Asbestcellen afdækkes dagligt ved arbejdstids ophør.

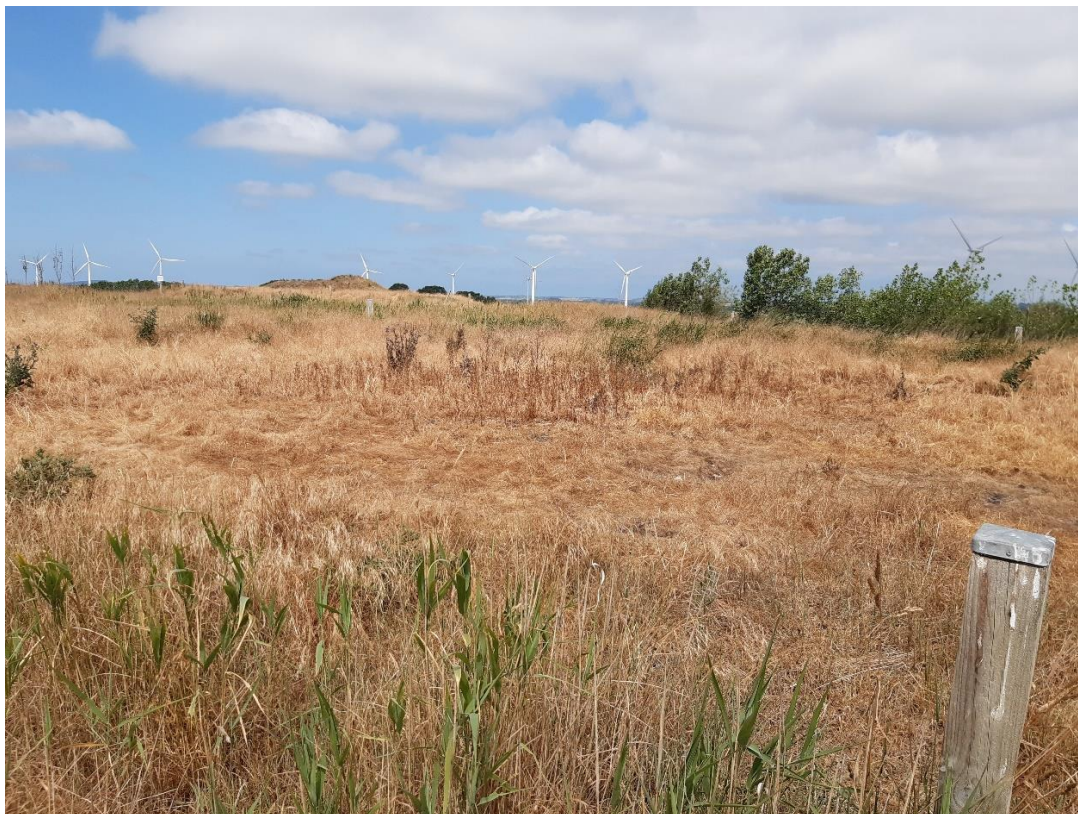
Billede 6 Biocover på celle 2.

Miljøstyrelsen har 19. september 2019 besøgt biocover-anlægget på Audebo Miljøcenter. Besigtigelsen gav ikke anledning til bemærkninger. Biocoveret har siden etablering i 2019 fungeret efter hensigten og har i 2022 foretaget en reduktion af metanemission på mellem 76% og 86 %.

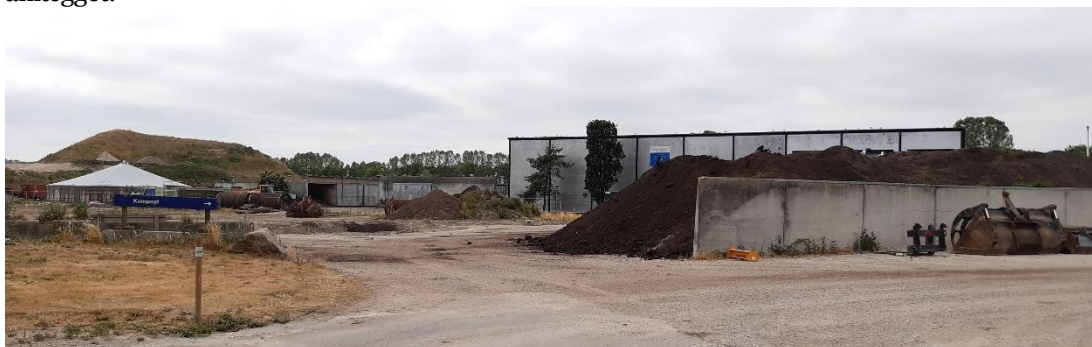
Billede 7 Mile af færdigkomposteret kompost.

På pladsen er et oplag af kompost til afhentning af borgere. Der foregår ikke kompostering på anlægget.

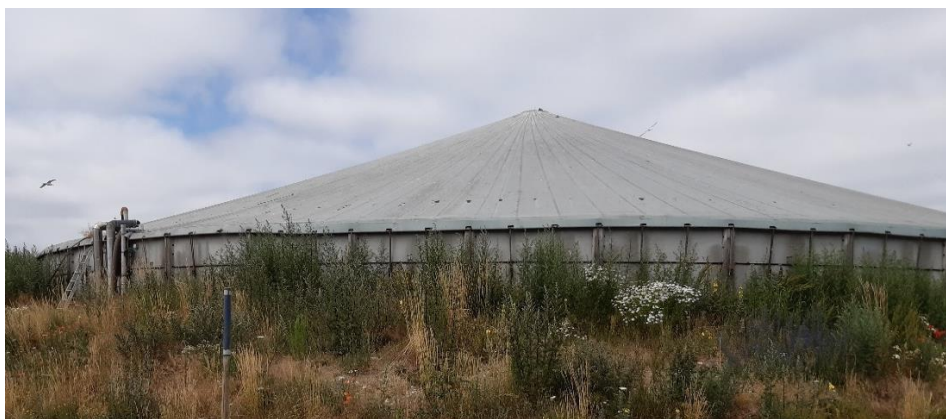
Billede 8 Overdækket perkolattank

På arealet er en perkolattank med en kapacitet på 5.000 m³. Tanken efterses hvert 5. år. Sidste eftersyn var 28. april 2022. Miljøstyrelsen har modtaget beholderkontrollen og har ingen kommentarer til fremsendte.

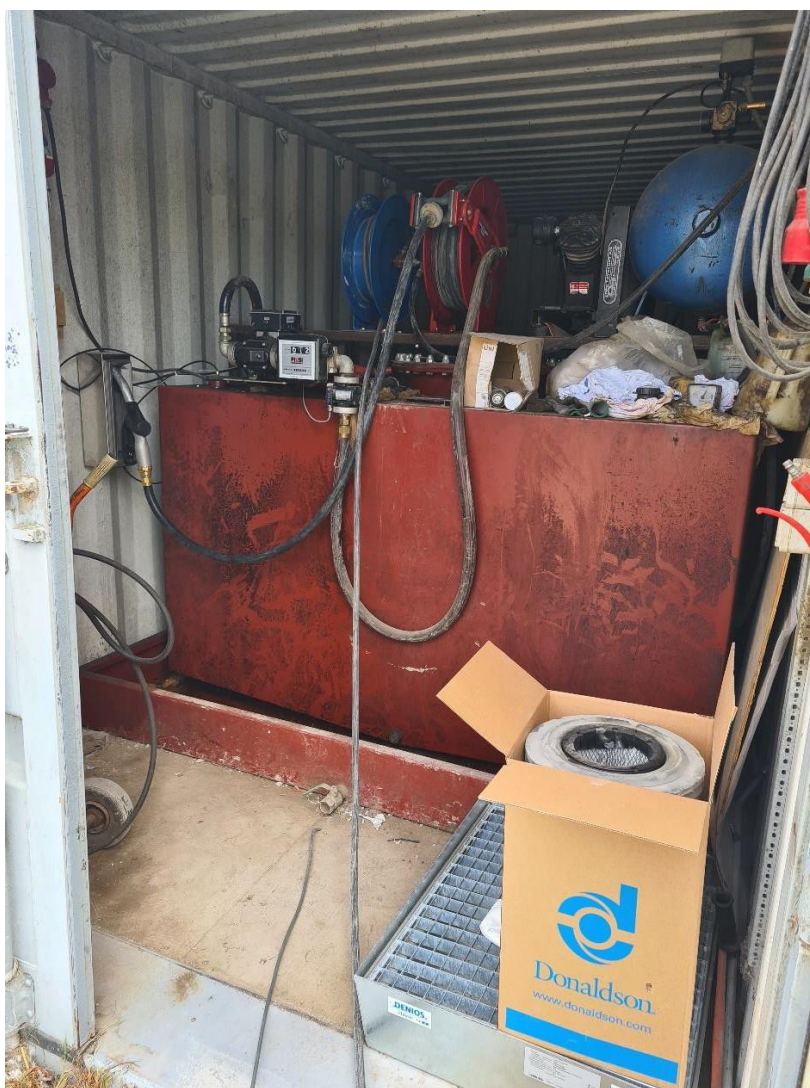
Billede 9 Container med dieselolietank og andre dunke på spildbakker.

Uden for membranbelagt område står en 10.000 liters overjordisk dieselolietank placeret i en skibscontainer i en spildebakke. I containeren er også en række dunke placeret i separate spildebakker. Både container og spildebakker synes i god vedligeholdelsesstand. Der fandtes hverken synlige tæring af tank, rørsystem eller understøtning. Det vurderes, at der ikke foreligger en åbenbar, nærliggende risiko for forurening af jord, grundvand og overfaldevand.

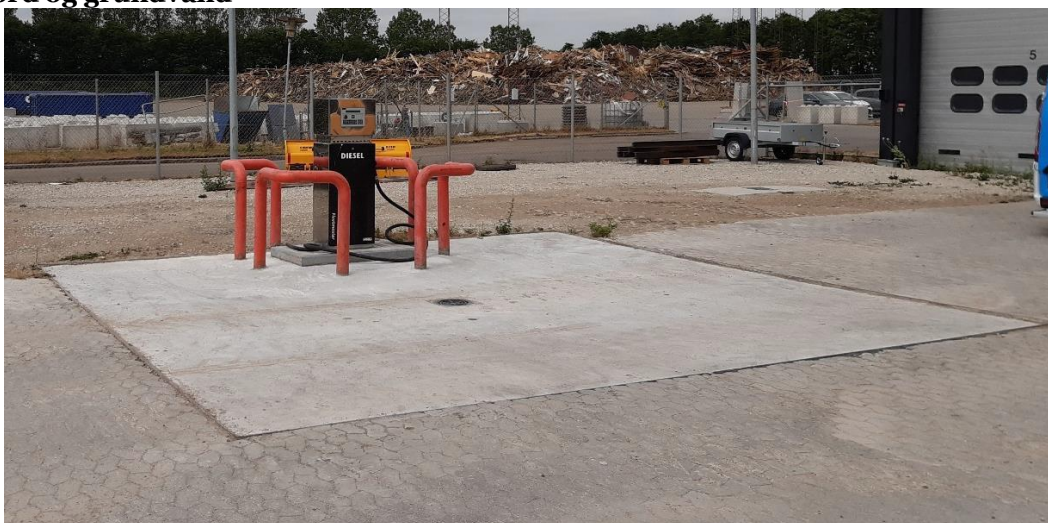
Billede 10 Tankstanderplads til tankning af køretøjer på miljøcenterets arealer.

Audebo Miljøcenter fik i 2021 renoveret tankningspladsen. Pladsen synes intakt i betonbelægningen uden tegn på spild. Afskærmning af standeren til beskyttelse mod påkørsel var også intakt.
