## Tilsynsrapport

| Adresse | Nejsigvej 31, 9362 Gandrup | | |
| Virksomhedstype | H16a22: Slagtesvinehold IED | | |

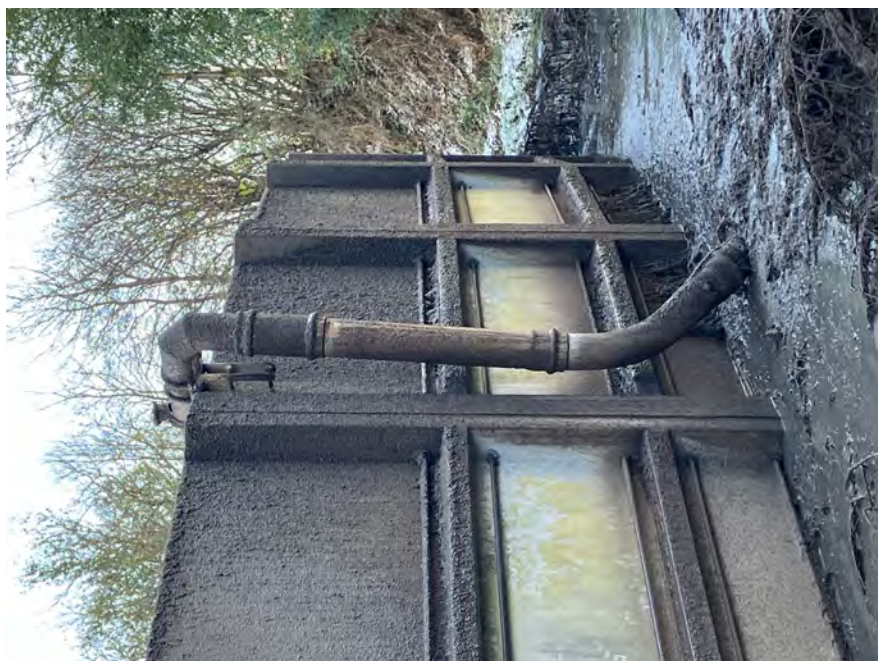
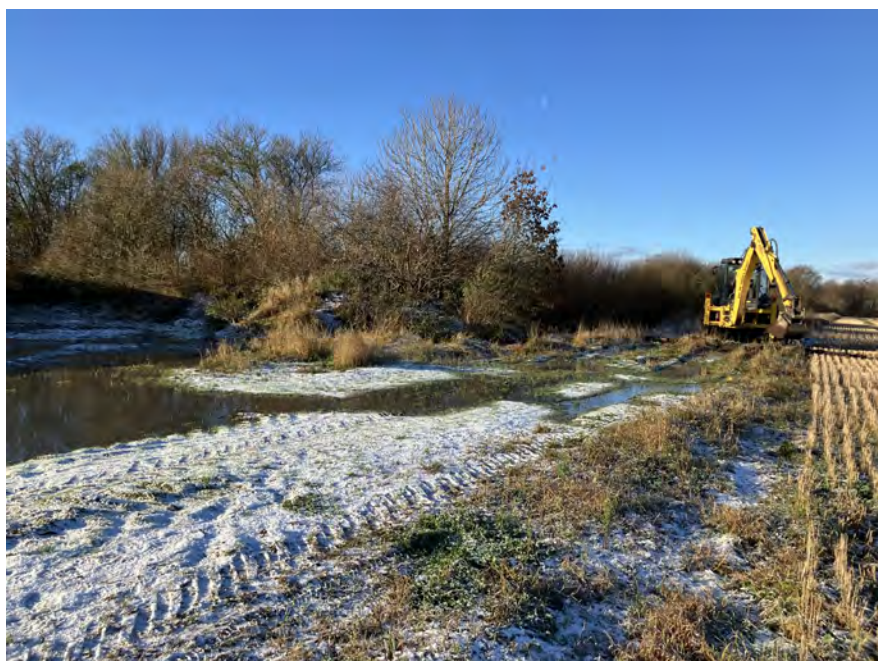
### Gyllebeholder, øvrige

Omrøring af beholderen har muligvis medført, at indløbet er blevet vredet skævt, hvilket har gjort røret utæt. Desuden er overpumpningsrøret på ydersiden af gyllebeholderen ikke tæt, hvilket har medført gylleudslip ved pumpning fra fortank til beholder. Det indskræpes, at tilførsel af flydende husdyrgødning fra husdyranlægget til gyllebeholderen skal føres gennem tætte, lukkede ledninger, jævnfør husdyrgødningsbekendtgørelsen § 8, stk. 2. Efter tilsynet er overpumpnings-/indløbsrøret blevet udskiftet.

| Gyllebeholder, øvrige | <p>Ved ankomst til gyllebeholderen blev det konstateret, at der relativt kort forinden var sket et uheld, hvor gylle havde sprøjtet ud fra et utæt overpumpningsrør på den sydvestlige side af beholderen. Jordvolden omkring beholderen har forhindret tilførsel til nærliggende sø. Driftsansvarlig tilkaldte hurtigt rendergraver og slamsuger, og der blev lavet lille barriere af jord for at sikre, at gylle ikke løb i søen. Slamsuger sugede gylle (fortyndet med smeltevand fra sne) op. Alarmcentralen blev desuden kontaktet, og miljøvagten blev sendt ud.</p> <p>Repræsentant for landbruget blev ved tilsynet meddelt en mundtlig varsling af påbud om genopretning af den hidtidige tilstand (oprensning/fjernelse af forurenede jord omkring beholderen for at undgå nedsivning og potentielt forurening af søen). Påbuddet vil blive meddelt med hjemmel i Husdyrbruglovens § 48, nr. 2.</p> |
| Konstateret jordforurening ved tilsyn* | Ja, pga. gylleudslip fra overpumpningsrør til gyllebeholderen. Se evt. pkt. "Gyllebeholder, øvrige". |

| Bemærkning | Utæt/beskadiget overpumpningsrør og indløbsrør skal udskiftes/repareres. Tilførsel af flydende husdyrgødning fra husdyranlægget til gyllebeholderen skal føres gennem tætte, lukkede ledninger. |
| Bemærkning | Mundtlig varsel af påbud om genopretning af den hidtidige tilstand ved oprensning af jord forurenet med gylle efter gylleudslip. |

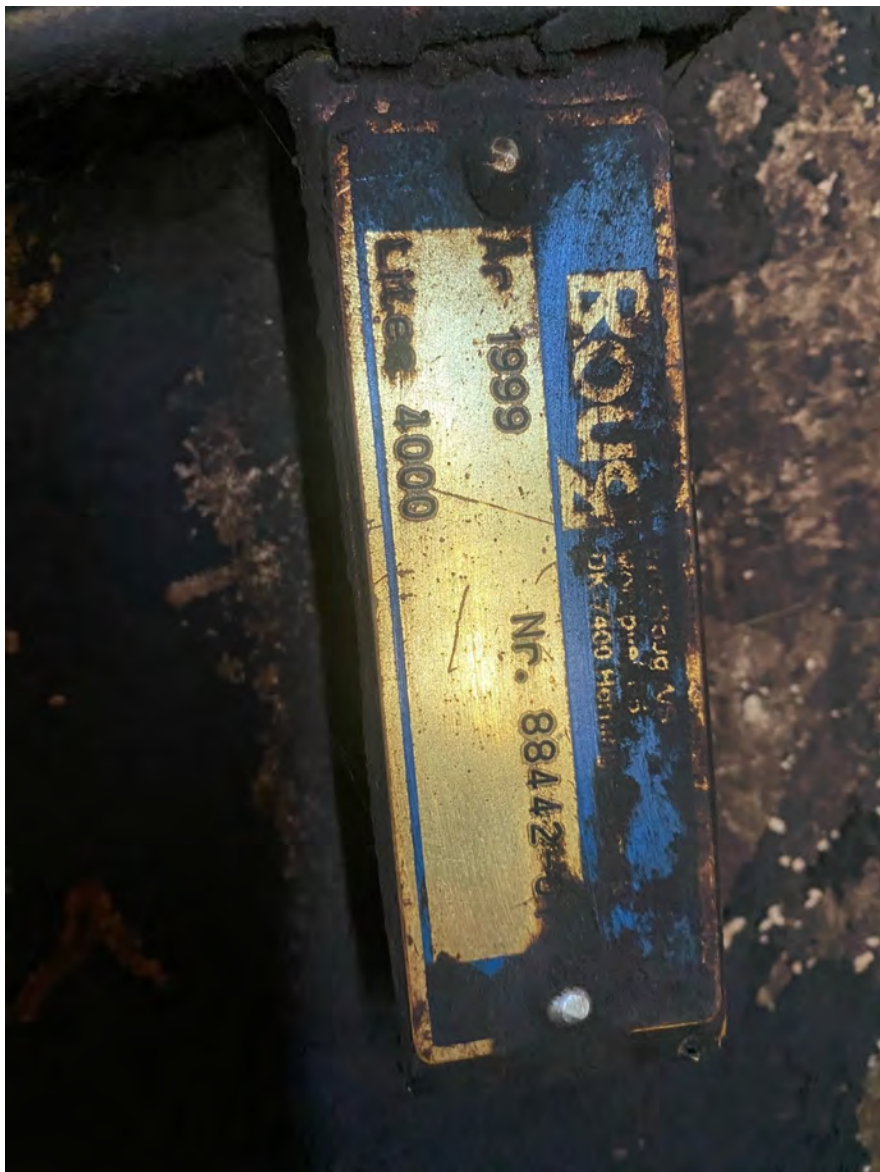
| Olietanke | <p>Følgende to olietanke på ejendommen blev set ved tilsynet:</p> <p>En olietank på 4.000 L fra 1999 (Nr. 88442-01). Det er uvist, om tanken er indvendigt korrosionsbeskyttet. Hvis tanken er indvendigt korrosionsbeskyttet må den blive 40 år - hvis ikke skal tanken sløjfes senest når den er 30 år, dvs. i 2029.</p> <p>En olietank fra 1986 på 1.200 L. Det blev oplyst, at tanken ikke er i brug. Olietankens tankskilt var næsten ulæseligt. På grund af olietankens alder, er den med stor sandsynlighed ikke indvendigt korrosionsbeskyttet og skal derfor sløjfes og bortskaffes, da den er over 30 år gammel.</p> <p>BBR skal ajourføres med de korrekte informationer. Der er to tanke registreret i BBR, men oplysningerne stemmer umiddelbart ikke overens med olietankene på ejendommen.</p> |

| Bemærkning | Olietank fra 1986 på 1.200 L skal sløjfes og bortskaffes.<br>BBR skal ajourføres, så der er overensstemmelse mellem oplysningerne tilhørende tankene på ejendommen og tankene registreret i BBR. |
