# Tilsynsrapport

## **Svend Erik Syhler**

Vestre Landevej 234, 4952 Stokkemarke

Tilsynsdato: 25. oktober 2017

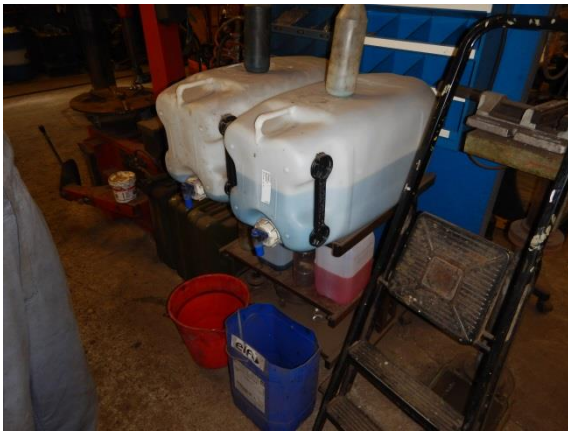
Der blev ved sidste tilsyn givet en henstilling vedr. opbevaring af sprinkler- og kølervæske. Denne var blevet efterkommet således, at der nu er drypbakker under hannerne.

1. Opbevaring af køler- og sprinklervæske.

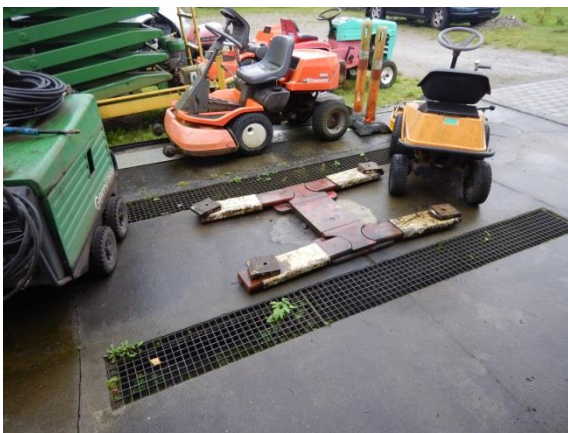
Virksomheden har en vaskeplads på bagsiden. Vaskepladsen har ikke været i brug siden sidste tilsyn.

3. Vaskeplads.

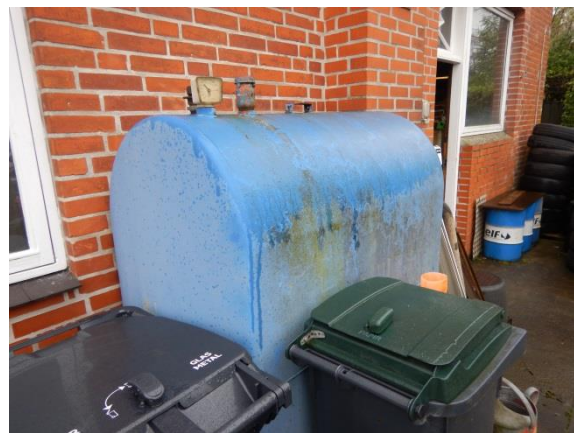
Der er placeret en fyringsolietank på 1.200 l fra 1996 på bagsiden af virksomheden, som anvendes til opvarmning af værkstedet.

4. Olietank.

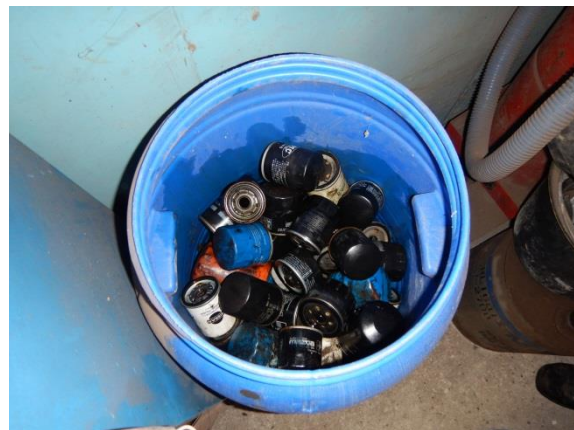
Der fremkommer farligt affald i form af oliefiltre, som afleveres på genbrugspladsen. Der fremkommer desuden en smule spildolie, som opbevares i dobbeltvægget spildolietank på 1.000 l fra 2005.

6. Spand til oliefiltere.

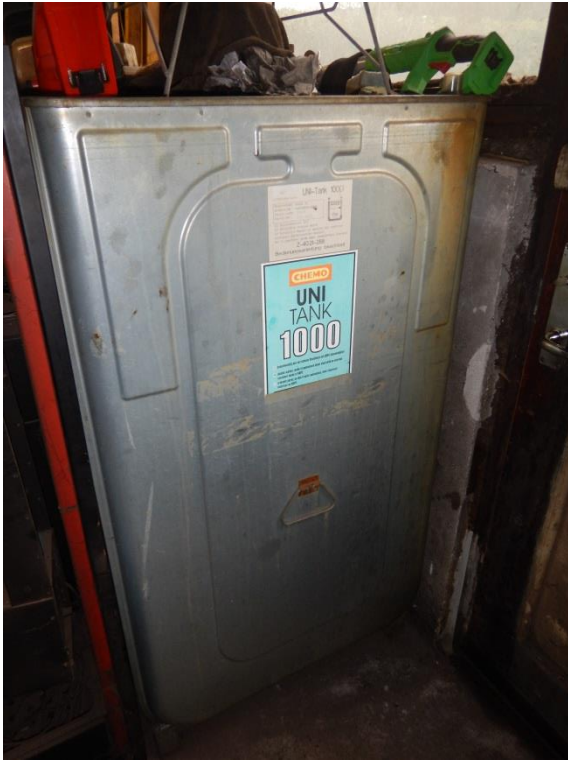
Ved tilsynet var der ca. 400 l spildolie i tanken. Spildolien afhentes af Avista Oil, og er senest tømt i 2015.

7. Spildolietank.
