## **Rapport efter miljøtilsyn hos Elektro Gruppen A/S - Frederikshavn beliggende H.C. Ørsteds Vej 23, 9900 Frederikshavn**

Sagsnummer: GEO-2018-05431

Frederikshavn Kommune har den 05.februar 2020 været på miljøtilsyn på ovennævnte virksomhed.

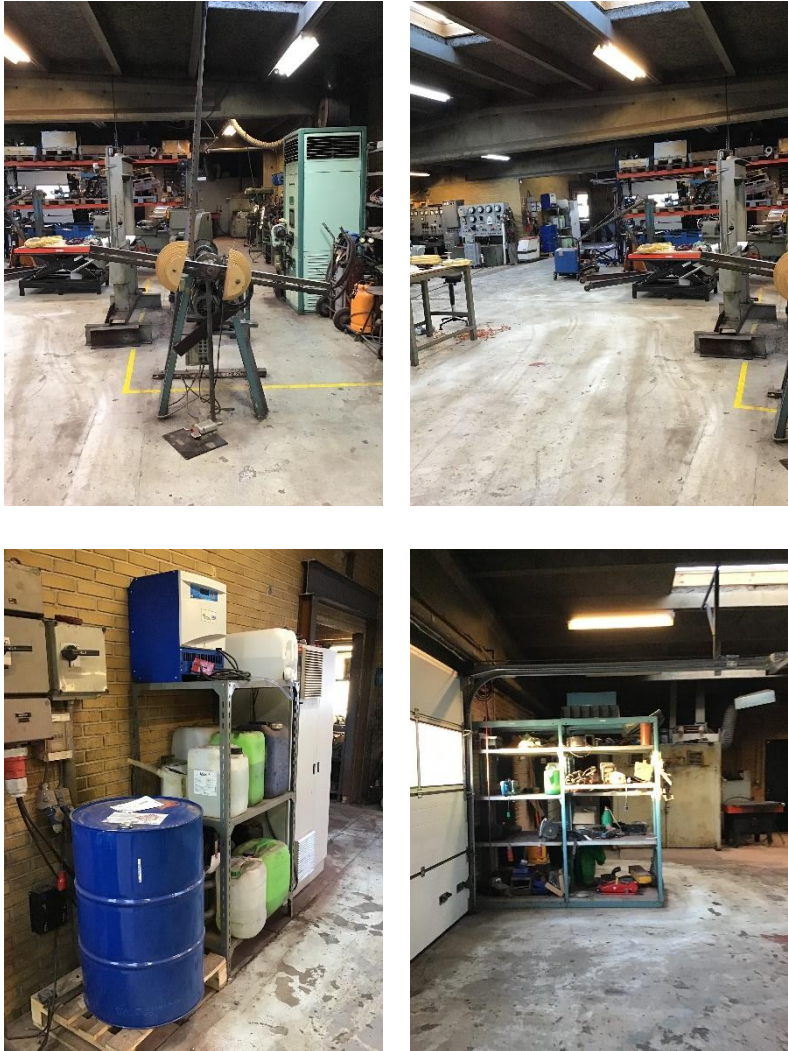
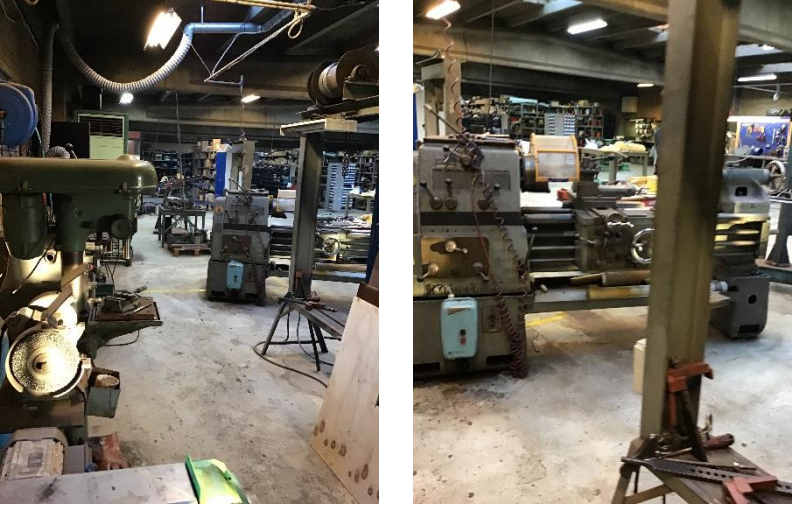
Kontrolpunkt	Tilsynskommentar
Indretning & drift	<p>Virksomheden er det tidligere EI-Motorservice, Frederikshavn ApS (etableret i 2009), som i 2017 blev fusioneret til Elektro Gruppen A/S.</p> <p>Virksomheden foretager reparationer, salg og service af bl.a. gear, elektromotorer, pumper og kraner på lokaliteten. Se billeder af virksomheden nedenfor:</p>

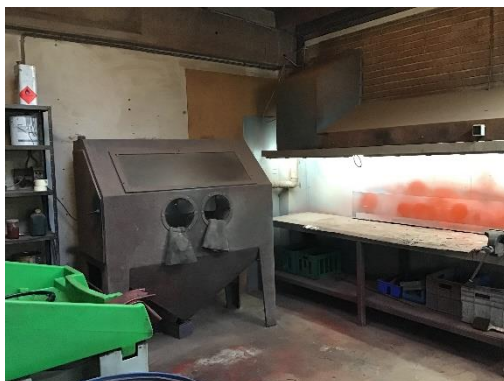
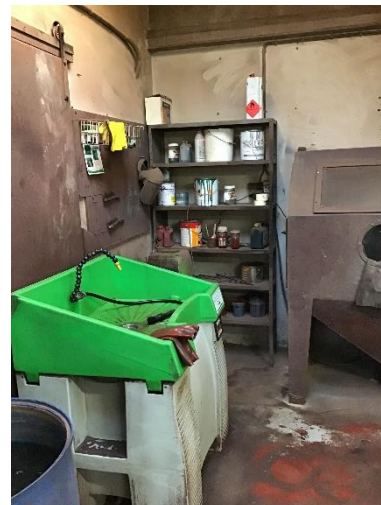
Virksomheden oplyser, at malerkabinen anvendes begrænset - ca. 15 min. 2-4 gange om mdr.. Se kabinen nedenfor:

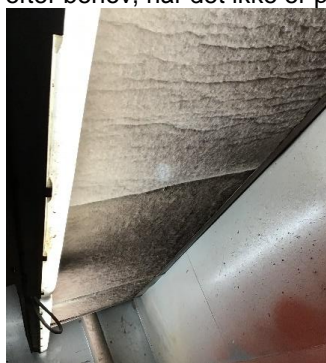
Der er filter på malerkabinen. Forfiltret består af en slags paintstop, som skiftes efter behov, når det ikke er pænt længere, se nedenfor:

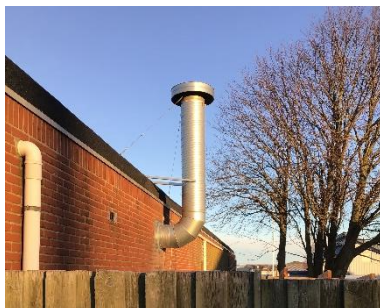
Afkastet fra malerkabinen er efter indskærpelse i dec. 2018 ført 1 meter over tag. Frederikshavn Kommune vurderede på baggrund af virksomhedens oplysninger om et begrænset brug af malerkabinen, at spredningsfaktoren (forholdet ml. emissionen målt i mg/s og B-værdien mg/m<sup>3</sup>) er mindre end 250 m<sup>3</sup>/sek. og det derfor ikke var nødvendigt at lave en spredningsberegning jf. luftvejledningen. Afkastet føres i stedet 1 meter over tag og er opadrettet, se nedenfor:

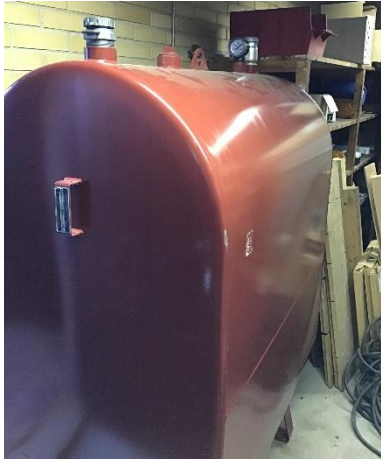
Kontrolpunkt	Tilsynskommentar
Tanke	<p>Der er registreret en aktiv olietank på lokaliteten.                      Størrelse: 1.200L                      Placering: Over terræn, udendørs                      Indhold: Fyringsolie                      År: 2018</p> <p>Olietanken er placeret inde:</p>

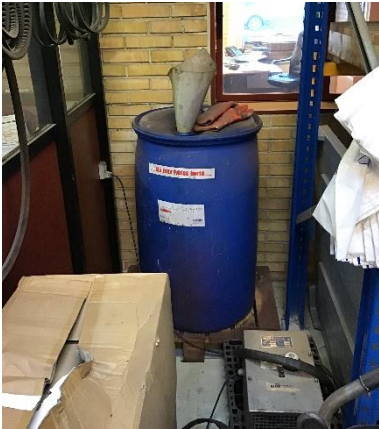
<p>Spildolie er placeret indendørs på befæstet areal uden risiko for afløb til kloak, se nedenfor:</p>

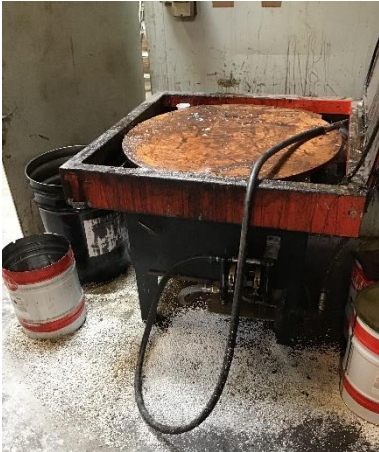
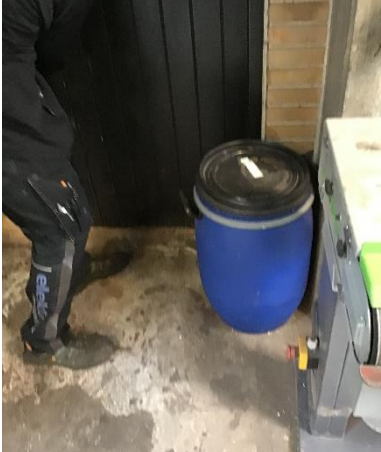
<p>Kattegrus opsamles i mindre beholder og opbevares indendørs, se nedenfor:</p>
