Tilsynsrapport

Navn	Leif Vestergaard		
Adresse	Nymøllevej 157, 9240 Nibe		
CVR-nummer	31318297	P-nummer	1014327343
Virksomhedstype	HG12 § 12 - Anlæg til husdyrproduktion for mere end 250 dyreenheder		
Miljøriskoscore	3,99	Dato	14-06-2024
Baggrund for tilsynet	Basistilsyn - varslet

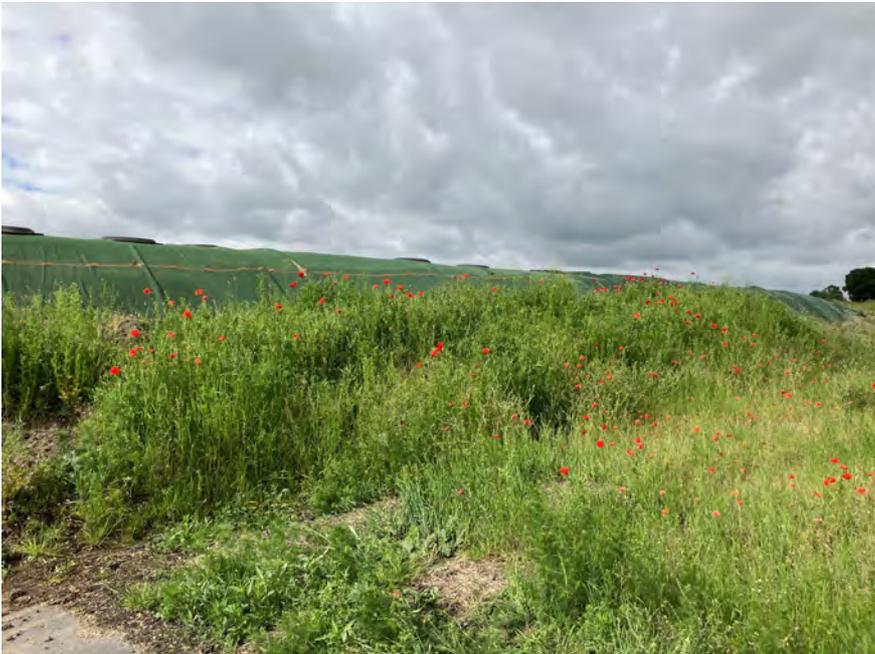
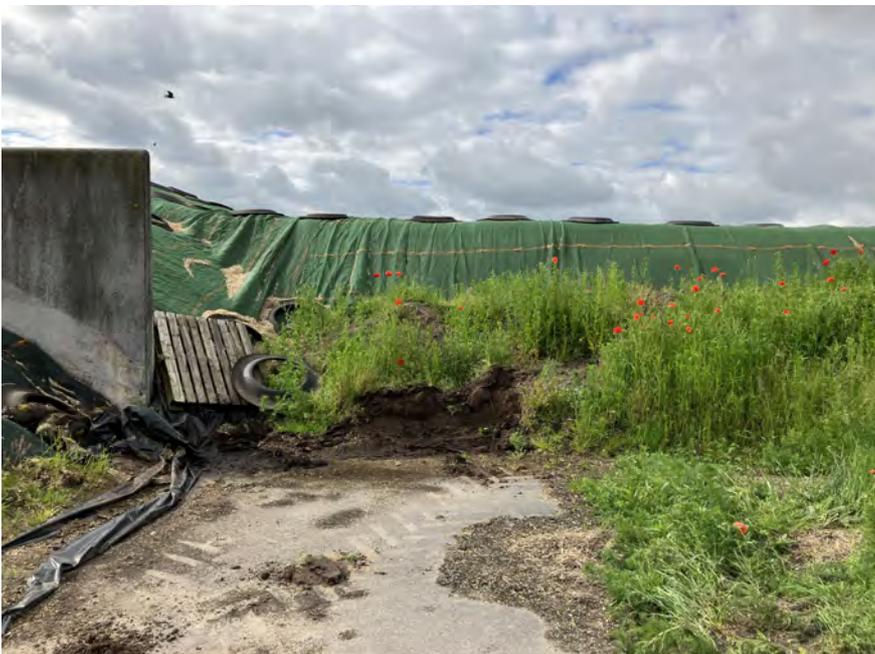
Ensilage, afløb og sidebegrænsning	<p>I plansilo er der fire frie afløb i hver ende. Det er tidligere oplyst, at de fører til opsamlingsbeholder, som tømmes over i gyllesystemet med dykpumpe ved behov. I den vestlige ende af fortsatte ensilagen i den midterste silo ud af anlægget, og dermed overholdes kravet om 2 meter fri randbelægning ikke. Det blev oplyst, at det var majs og at tørstofindholdet var over 30%. Der blev ikke set noget saftafløb fra ensilagen. Det indskræpes, at hver af ensilageopbevaringsanlæggets sider skal have en sidebegrænsning bestående af en mindst 1 m høj mur eller en mindst 2 m bred randbelægning, jævnfør § 17 i husdyrgødningsbekendtgørelsen.</p> <p>Det aftales, at nuværende ensilage opbruges, og fremover skal bestemmelserne i husdyrgødningsbekendtgørelsen overholdes. Ensilagen forventes opbrugt til september 2024 måske.</p>
Ensilage, tag/overfladevand	<p>Ingen tilledning af tagvand. Overfladevand fra ensilageanlægget pumpes til gyllesystemet med dykpumpe.</p>

Håndhævelse Dato	04-06-2024
Håndhævelsetype	Indskærpelse
Status	Meddelt
Efterkommet Dato	
Bemærkning	I ensilageanlægget skal der være mindst 2 meter fri randbelægning i de sider, hvor der ikke er mur.
Håndhævelse Dato	04-06-2024
Håndhævelsetype	Aftale
Status	Meddelt
Efterkommet Dato	
Bemærkning	Erhvervsaffald skal sorteres, og det sorterede skal opbevares, så det er egnet til genbrug eller genanvendelse. Landbruget kontakter deres affaldstransportør med henblik på at undersøge mulighederne for etablering af containere til affaldssortering. Der følges op på dette ved næste tilsyn.
Håndhævelse Dato	04-06-2024
Håndhævelsetype	Aftale
Status	Efterkommet
Efterkommet Dato	28-06-2024
Bemærkning	Spildolie stod på spildbakke i container uden fast bund. Opbevaringspladsen skal være indrettet med tæt bund, der er resistent over for de oplag, der opbevares.

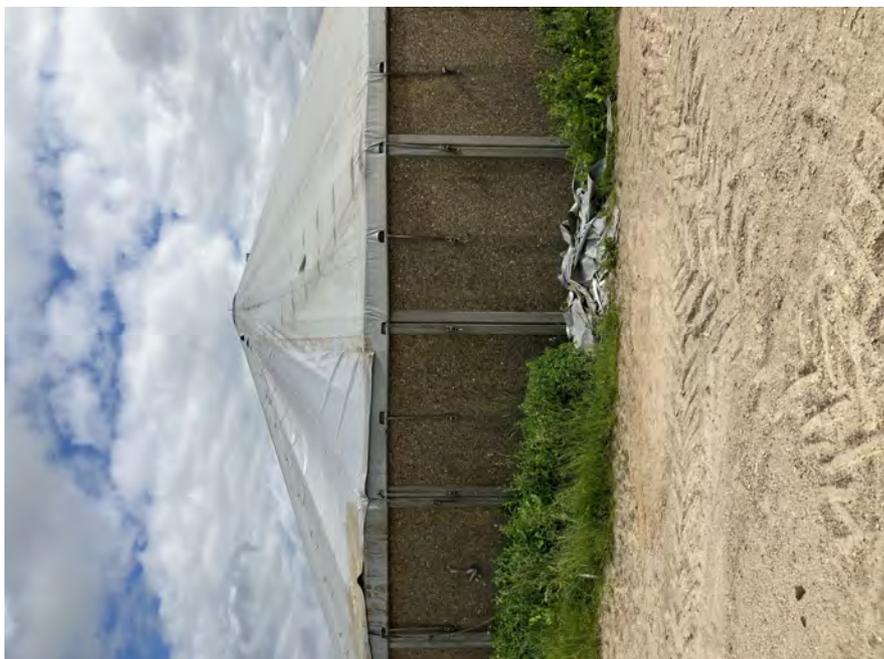
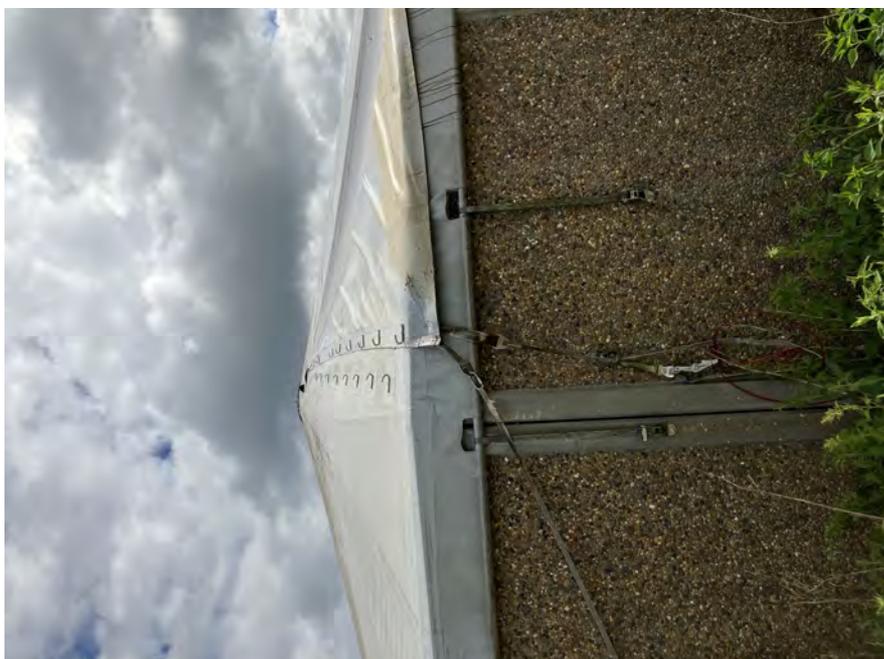
Ensilage i markstak, tørstof%+ placering	<p>Der er en markstak med majs vest for bebyggelsen. Vurderes ikke saftgivende.</p>
Gyllebeholder, tilstand og bevoksning	<p>Der voksede en smule buske op ad den lille beholder, og vi drøftede, at disse skal holdes nede løbende - helst så der er 1 meter fri for bevoksning omkring beholderen.</p> <p>Lugerne på den store beholder var lukkede, men den ene luge var ikke fuldstændig lukket, da linen, der skal løbe i krogene på lugen, tilsyneladende var knækket. Desuden var der en mindre hul til højre for lugen på den sydvestlige del af overdækningen. Skaderne på teltoverdækningen skal repareres hurtigst muligt. Hvis teltoverdækningen ikke er tilstrækkelig tæt risikerer man, at vinden kan gøre yderligere skade på overdækningen og i værste fald også på selve beholderen.</p>
Gyllebeholder, flydelag og logbog	<p>Det blev oplyst, at den lille gyllebeholder var blevet omrørt for nylig. Flydelaget var ved at danne sig og vurderes OK. Logbog OK.</p> <p>Den store gyllebeholder har fast overdækning.</p>

Håndhævelse Dato	04-06-2024
Håndhævelsetype	Aftale
Status	Meddelt
Efterkommet Dato	
Bemærkning	Beplantningsbælte nord og øst for den fritliggende gyllebeholder skal etableres og/eller efterplantes.
Håndhævelse Dato	04-06-2024
Håndhævelsetype	Indskærpelse
Status	Meddelt
Efterkommet Dato	
Bemærkning	Dyreholdet skal overholde det lovlige niveau, og der må ikke foretages ændringer i dyreholdet uden miljømæssig godkendelse hertil.
Håndhævelse Dato	04-06-2024
Håndhævelsetype	Aftale
Status	Meddelt
Efterkommet Dato	
Bemærkning	Skader på gyllebeholderens teltoverdækning (hul samt defekt lukkemekanisme) skal udbedres hurtigst muligt.

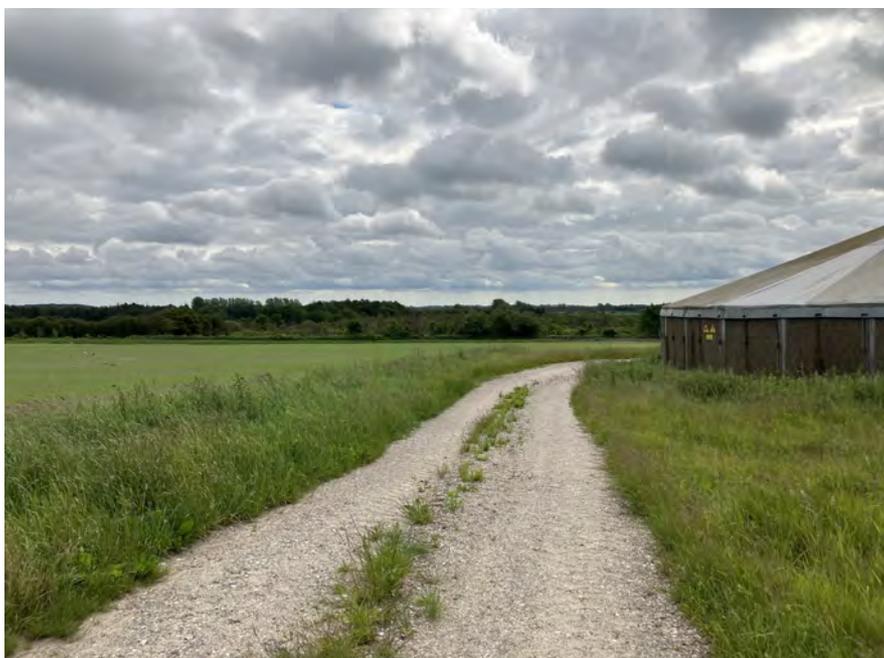
Gyllebeholder, øvrige	<p>Vedr. afskærmende beplantning omkring den teltoverdækkede gyllebeholder: Der er i miljøgodkendelse fra 2012 for Viderupgårdsvej 10 stillet vilkår til skærmende beplantning ved den fritlæggende gyllebeholder på Nymøllevej 157.</p> <p>- Vilkår 10. Der skal etableres et effektivt slørende beplantningsbælte omkring gyllebeholderen mod nord, syd og øst, således at beplantningen giver en effektiv, slørende afskærmning omkring gyllebeholderen – især ift. Farstrup by.</p> <p>- Vilkår 11. Beplantningen skal være etableret senest ½år efter opførelse af gylletanken og skal vedligeholdes og efterplantes i fornødent omfang.</p> <p>Der er OK læbælte mod syd, men ingen synlig beplantning mod nord og øst. Dette er på trods af, at der i 2022 blev forsøgt etableret beplantning omkring beholderen, hvilket der er indsendt dokumentation for.</p> <p>Det vurderes, at der er behov for efterplantning af beplantningsbæltet omkring beholderen. Landbruget nævnte, at der ønskes læhegn på græsarealet mellem ensilageanlæg og den fritliggende gyllebeholder, da græsarealet ønskes anvendt som folde til sommerafgræsning. Dette vil muligvis kunne fungere som skærmende beplantning af gyllebeholderen på den østlige side, men dette vil kræve en vurdering.</p> <p>Det er ved tidligere tilsyn blevet drøftet, at der også bør være beplantning mod vest (ud mod vejen).</p> <p>Det aftales, at den skærmende beplantning etableres og/eller efterplantes, jævnfør ovenstående vilkår. Ejer oplyser, at han tager fat i planteskole, og at dette senest bliver gjort i løbet af efteråret. Der skal indsendes dokumentation for dette, f.eks. i form af faktura og/eller fotos.</p>
