## Tilsynsrapport til offentliggørelse

### Tilsynsrapport

| Virksomhedens navn | Ærø Kommunes Losseplads |
| Virksomhedens adresse | Husmarken 2A, 5970 Ærøskøbing |

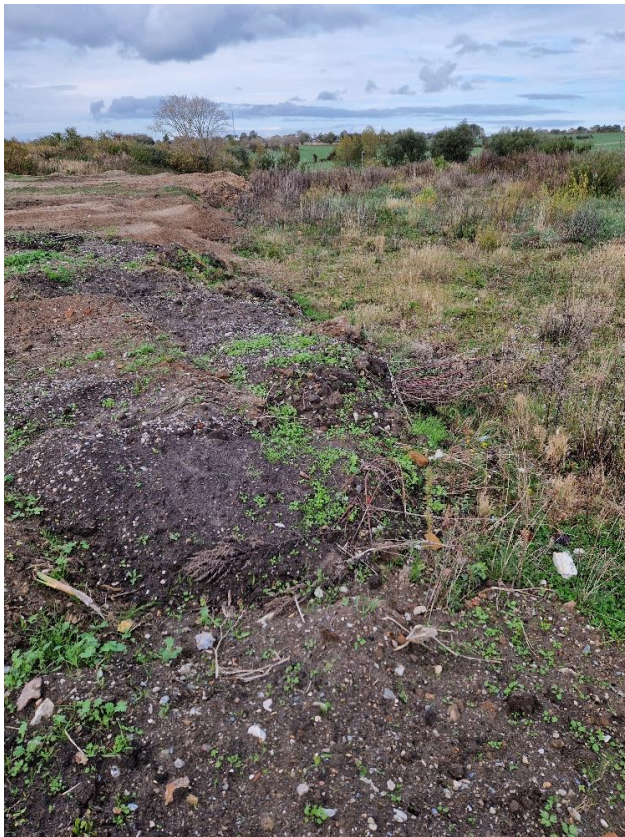
Etapen blev fremvist ved tilsynet, og der mangler forsat ren jord til afædækning af etape 1.C. Virksomheden mener forsat, at mangel på ren jord vanskeliggør slutfædækningen. Det forventes at slutfædækningen kan være færdig i 2030. Miljømæssigt er der ikke noget til hinder for at Miljøstyrelsen kan acceptere dette.

Status på slutfædækning på etape 1C, ved tilsynet, kan ses på figur 1.

*Figur 1. Status på slutafdækning på etape 1C.*

Er slutfædækket. Det blev aftalt at der fremsendes dokumentation for jordens renhed på 1.A, fra de originale analyseblanketter. Kan disse ikke fremskaffes, skal der udtages analyser af jorden i et passende omfang.

Er slutfædækket. Det blev aftalt at der udtages 6-7 nedstik og fremsendes dokumentation for både afædækningsjordens tykkelse og jordens renhed.

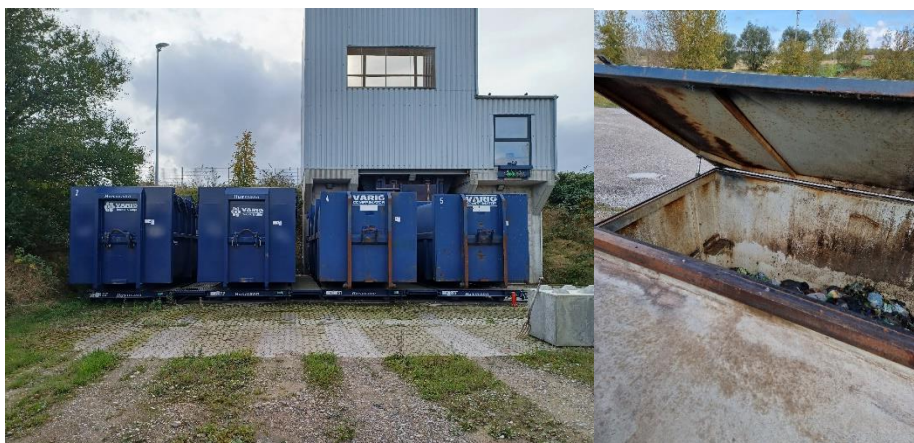
Området ved tilsynet var meget pænt og rent. Der fraføres KOD hver tirsdag, og om vinteren op til hver 14. dag.

Alt vand fra omlastestationen afledes til offentlig spildevandsledning.

*Figur 2. Omlastestation*

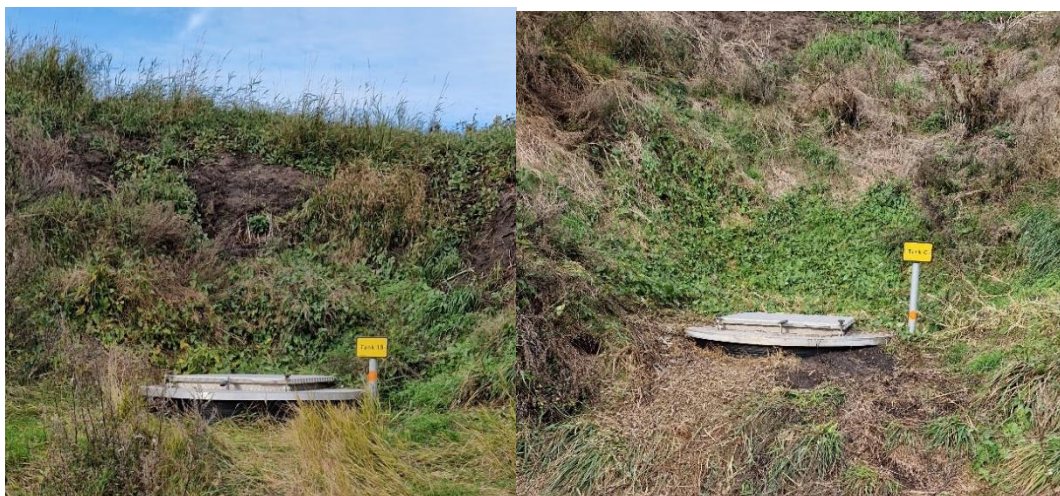
Figur 3. Perkolat brønd 1B (etape 1A) og brønd C (etape 1B).

Perkolat fra de nedlukkede etaper 1A, 1B og 1C løber sammen i tank 1 – hvorfra det pumpes til renseanlæg.

Tank 1 er en pumpestation til det offentlige renseanlæg. Udover perkolat fra etaper 1A, 1B og 1C modtager Tank 1, sanitært spildevand fra mandskabsbygning, genbrugsstation, omlastestation samt overfladevand fra asfalterede køreveje, risikozoner på genbrugsstationen, og jordrenseanlæg på sorteringsplads.

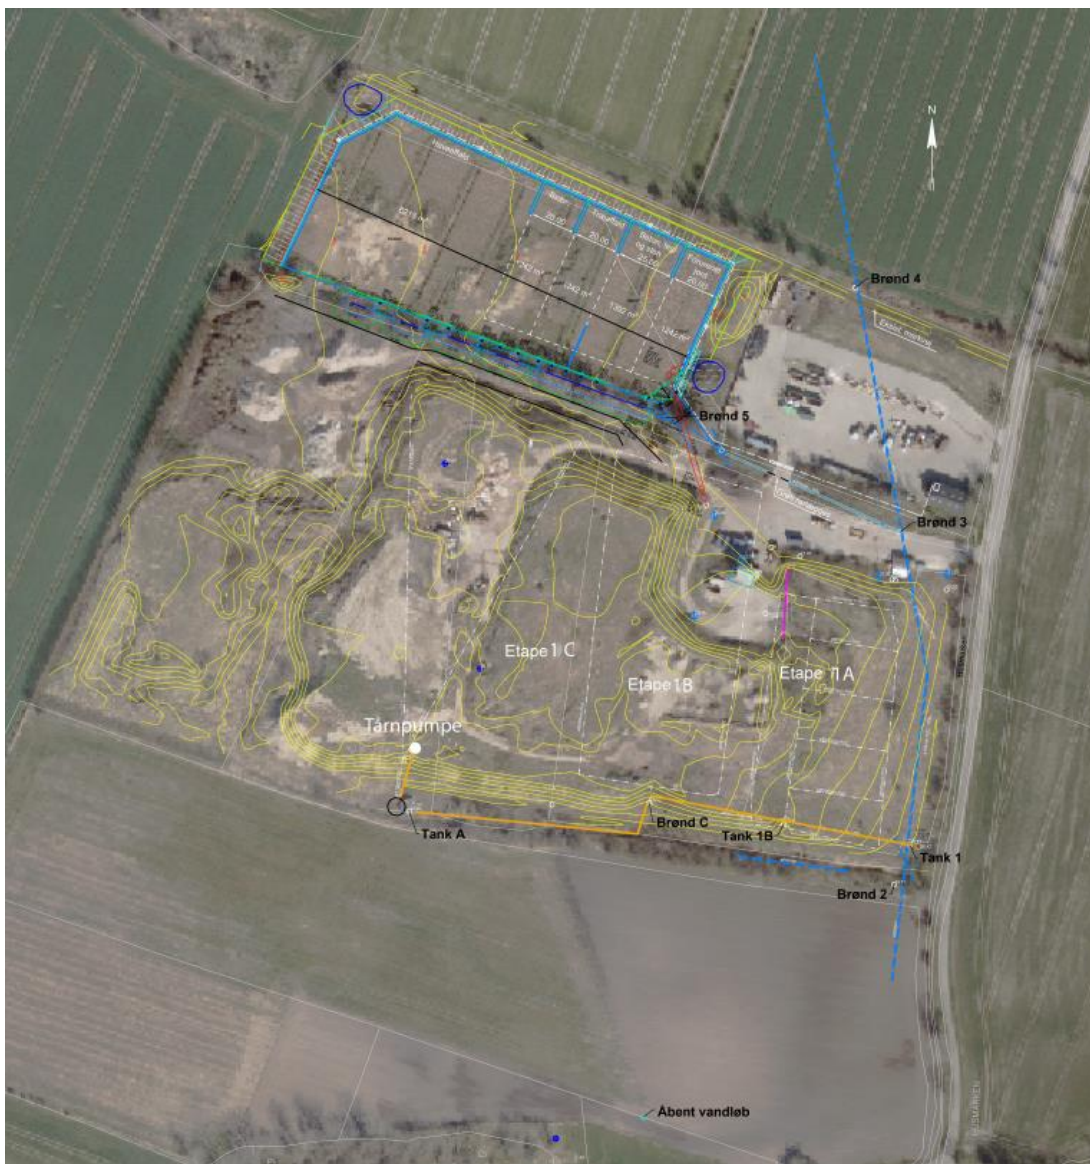
På tilsynet blev Miljøstyrelsen opmærksom på, at der blev i sidste år konstateret revner i top og bund på en perkolatledning mellem brønd C og tank 1 (figur 4). Kloakledningen blev strømpeforet i uge 41 i 2024. Det vides ikke hvor længe ledningen har været utæt og om der

I henhold til afgørelse (påbud) af 18. februar 2011 vedrørende: *Kontrolprogram for perkolat for etape B – enhed blandet affald – på Ærø Losseplads. Grundvandskontrol for Ærø Losseplads*, skal virksomheden udtage perkolat prøver fra etape 1B fra brønd C (se figur 4). Der blev ved tilsynet konstateret, at der ikke udtages perkolat prøver fra etape 1B (brønd C). Det blev aftalt, at der skal fremover udtages analyser i brønd C, da disse mangler for etape 1.B.

Figur 4. Perkolatbrønde: Tank A (etape 1C), brønd C (etape 1B), tank 1B (etape 1A) og tank 1 (pumpestation). Overfladevands prøvetagningssteder: Brønd 2-5, alt vand ledes til brønd 1 (åbent vandløb syd for anlægget).

Perkolatbrønde og pumper efterses årligt, mens der spules i perkolatledninger og dræn 2 gange årligt. Virksomheden oplyser at der i sidste år blev fundet revner i top og bund på en perkolatledning mellem brønd C og tank 1. Kloakledningen blev strømpeforet i uge 41 i 2024. Det vides ikke hvor længe ledningen har været utæt og om der kan være trængt perkolat ud til omgivelserne. Miljøstyrelsen forventer at indskærpe Miljøbeskyttelsesloven §71 stk. 1 og 2 og følger op på om der skal udstedes et undersøgelsespåbud.

Ærø Losseplads udfører monitoring af overfladevand, som er beskrevet i det overnævnte to-årige program. Der udtages prøver for overfladevand 4 gange årligt fra brønd 1-5 (figur 4).

Det blev aftalt på tilsyn, at der fremover udtages perkolatprøver fra etape 1B. Miljøstyrelsen forventer at indskærpe, at vilkår 1 vedr. perkolatprøver fra etape 1B, jf. påbud af 18. februar 2011 skal overholdes.

kan være trængt perkolat ud til omgivelserne. Miljøstyrelsen følger op på om der skal udstedes et undersøgelsespåbud jf. jordforureningsloven. Miljøstyrelsen forventer at indskærpe Miljøbeskyttelsesloven §71 stk. 1 og 2.

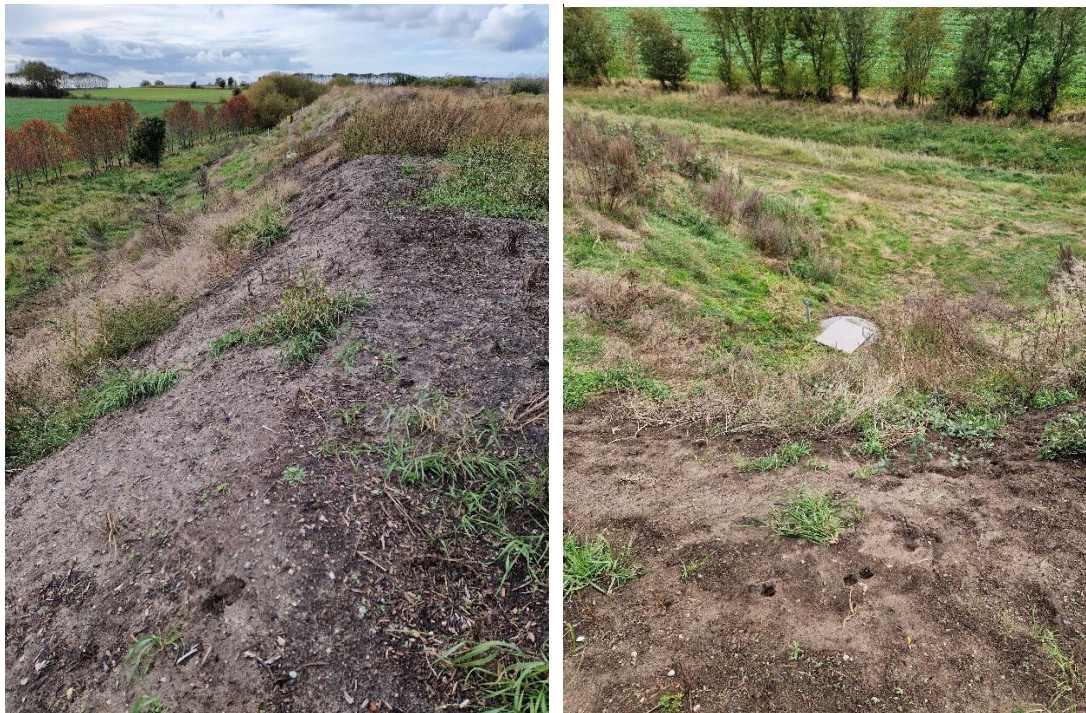
Der udføres løbende inspektion og eftersyn af biocoverdæklag og tætheden af perkolatbrøndene hver 6. mdr. Brøndenes pakninger efterses. Der tilføres løbende frisk kompost v. behov. Ved tilsynet så dæklaget meget fint ud og det var ikke vandmættet, skredet ned af skrænten eller lign. Brøndene så også meget tætte ud. På grund af årstiden kunne vi ikke se om der var vegetation som var gaspåvirket, men virksomheden oplyser, at det kan ses ind i mellem.

*Figur 5. Biocovers etableret på en skråning mod syd.*
