Tilsynsrapport

Nørremosegård

Nørremosevej 8, 4930 Maribo

Tilsynsdato: 12. oktober 2017

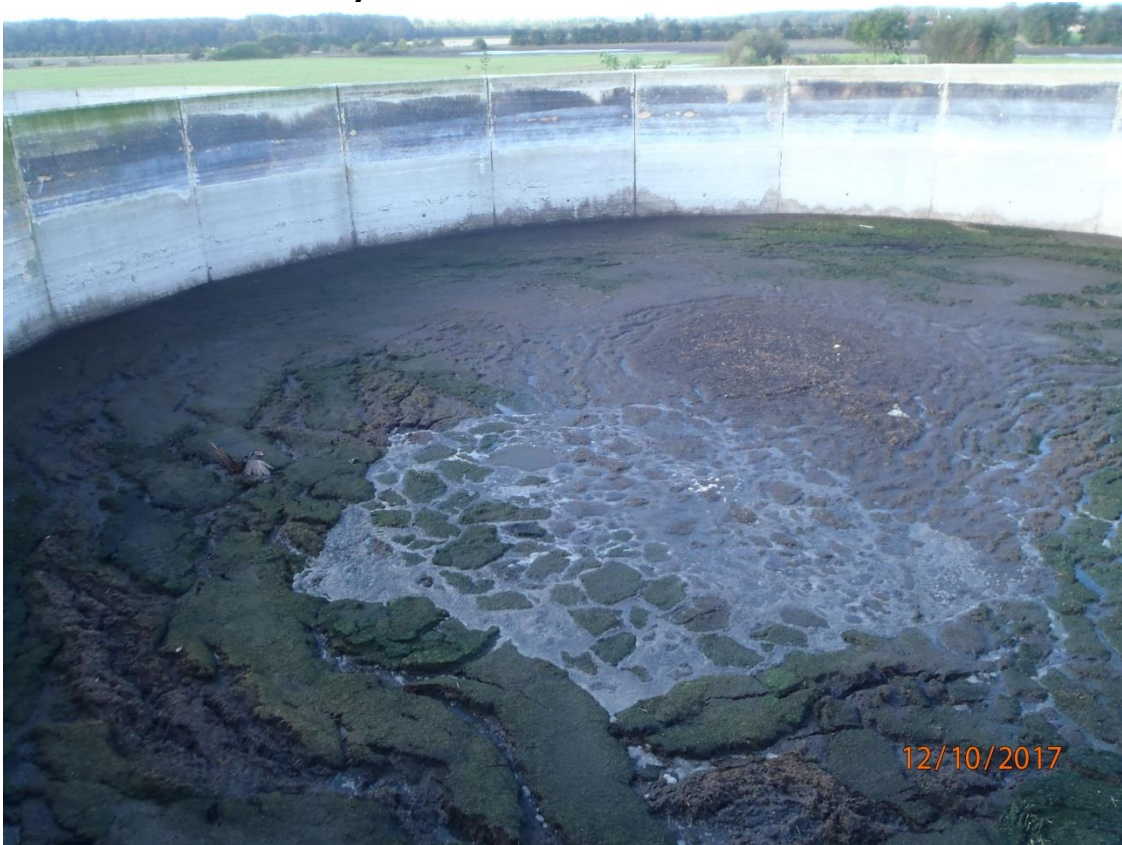
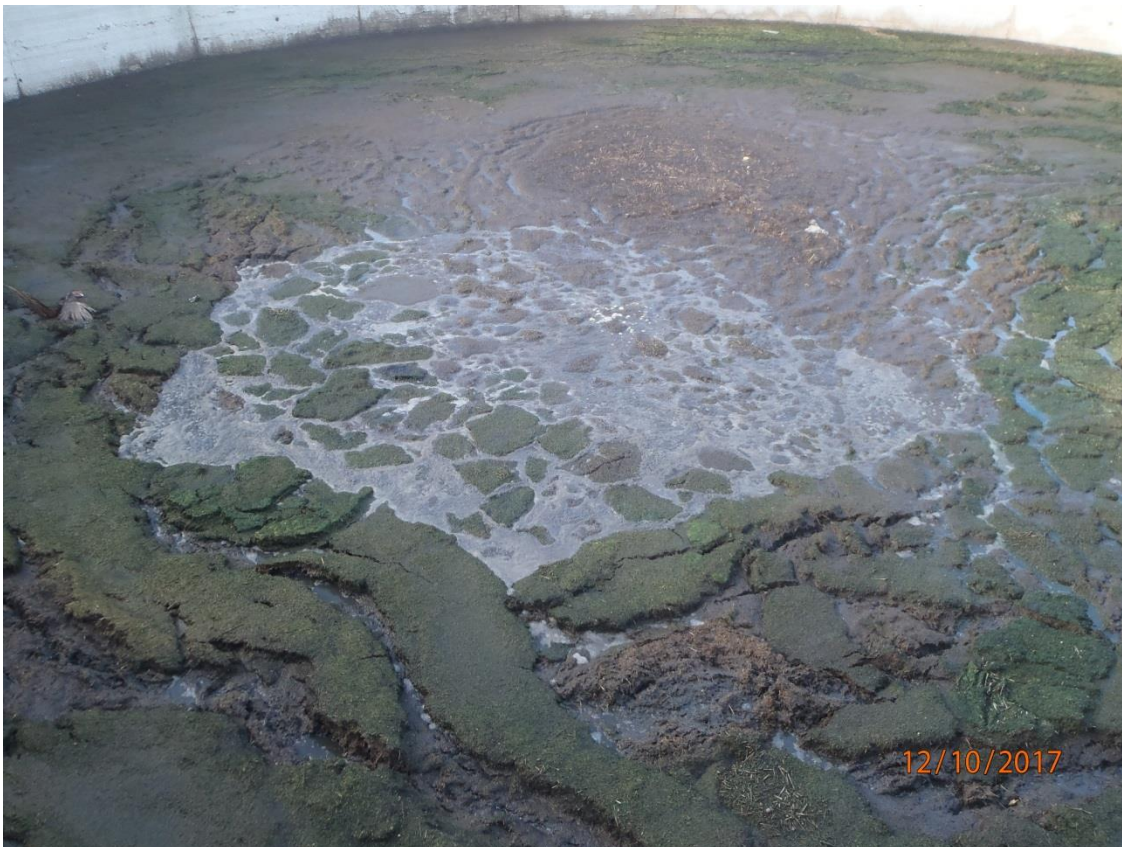
Billederne viser utilstrækkeligt flydelag på beholderen på 750m³

- **Jordforurening konstateret ved tilsynet:** Nej
- **Håndhævelser medført af tilsynet:** Tilsynet gav anledning til indskærpelse for utilstrækkeligt flydelag på beholderen på 750m³. Indskærpelse for manglende alarm på beholderen på 750m³. Indskærpelse for defekt indløb på gyllebeholderen på 1270m³ samt indskærpelse for defekt kadaverplads.

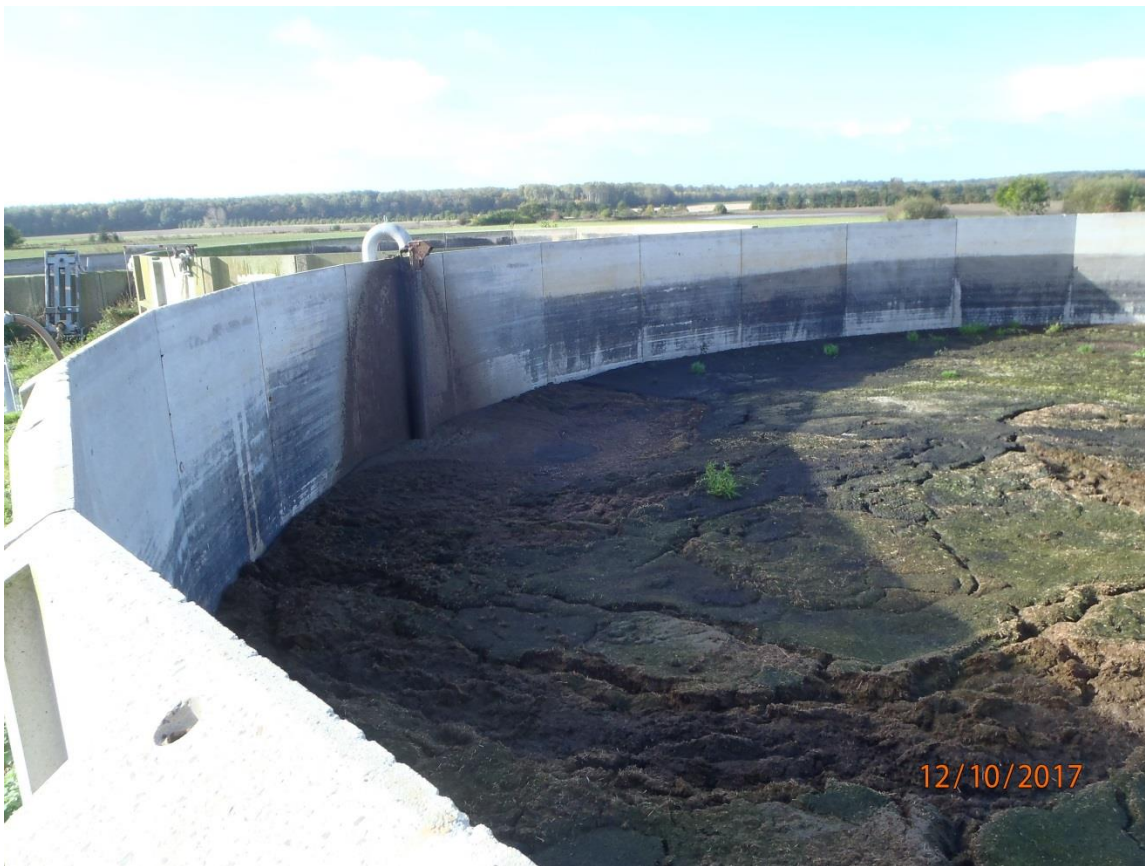
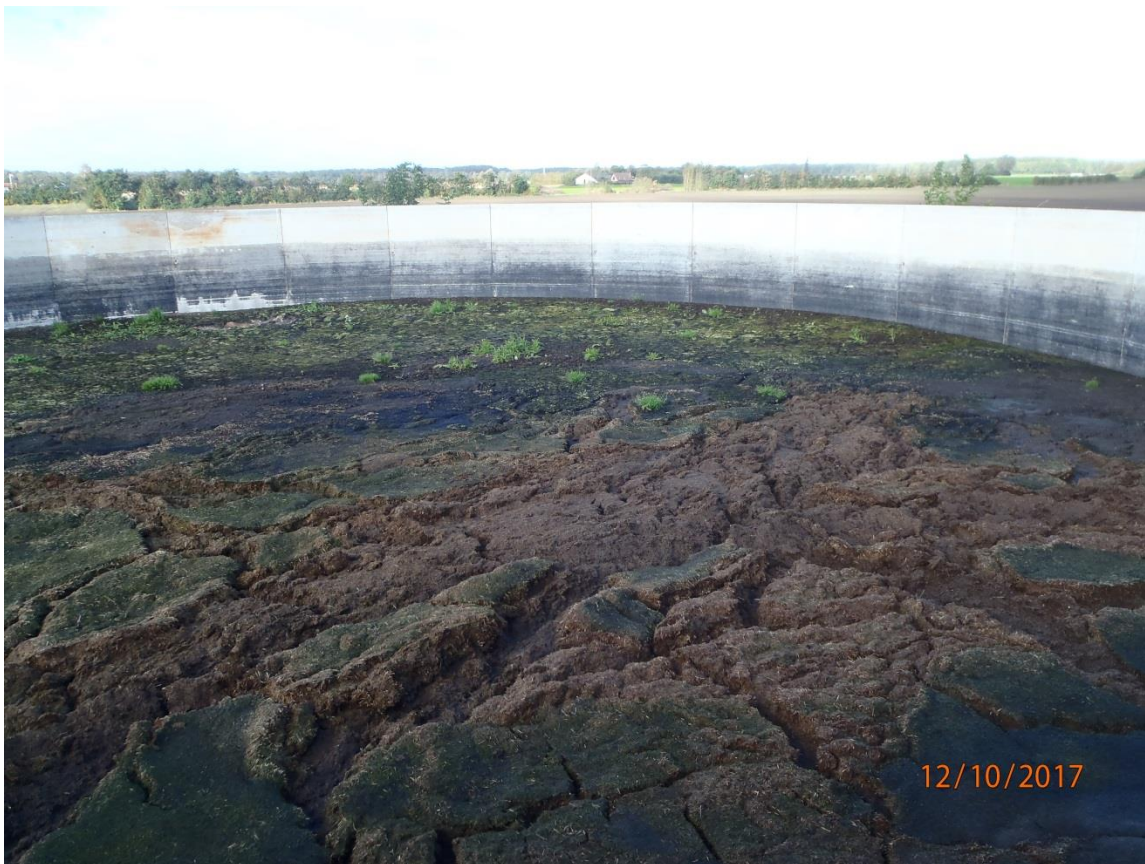
Billederne viser tilstrækkeligt flydelag på beholderen på 1270m³ dog er indløbet defekt og skal udskiftes straks

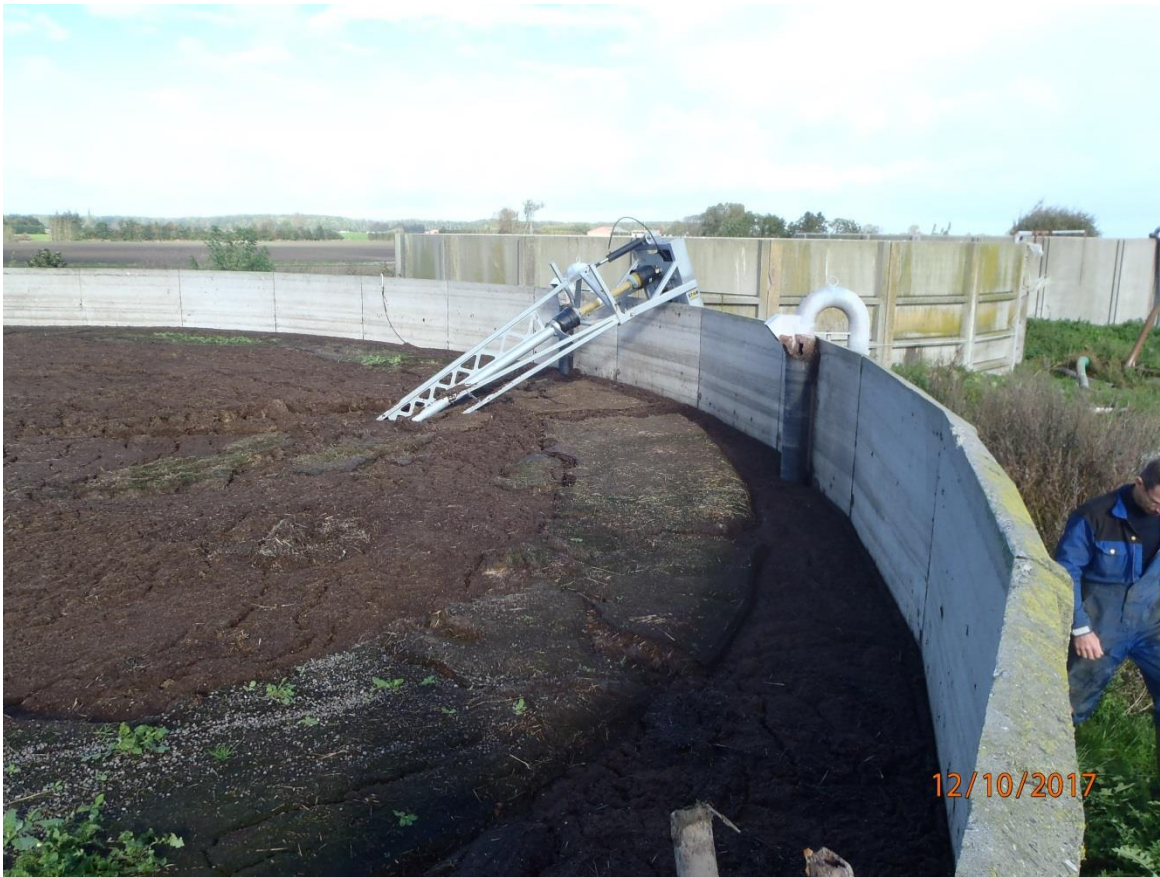
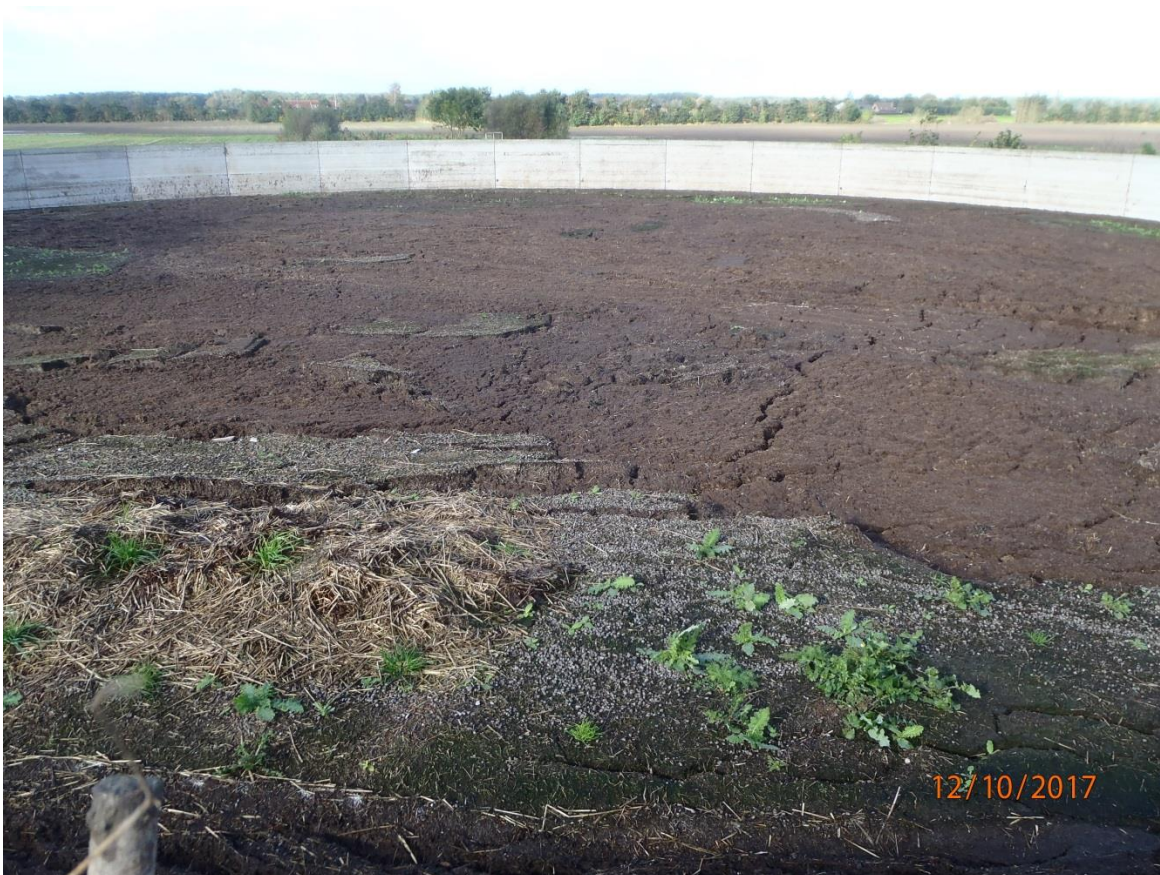
Billederne viser tilstrækkeligt flydelag på beholderen på 2200m³

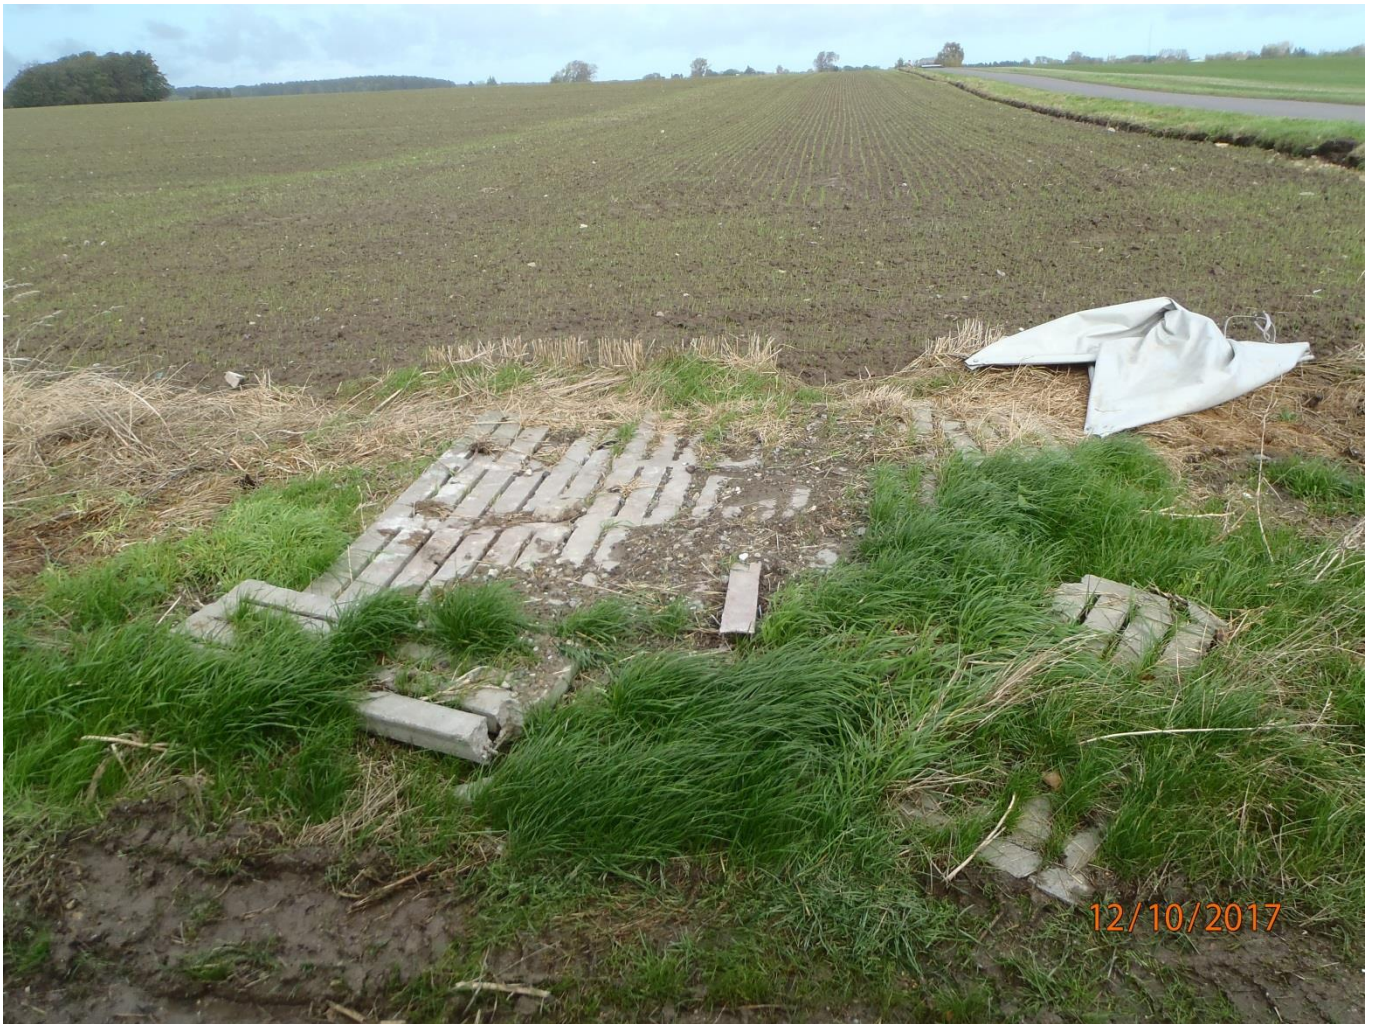
Billedet viser kadaverpladsen som er defekt, betonspalte skal udskiftes og desuden er presenning som overdækning af døde dyr utilstrækkelig
