Tilsynsrapport til offentliggørelse

Virksomhedens navn	Havbundssedimentdepot Rærup
Virksomhedens adresse	Rærupvej 29, 9310 Vodskov
CVR nummer	13838542
Virksomhedstype	5.4 Deponeringsanlæg >10 t/dag eller kap. >25.000 t
Tidspunkt for tilsynet	Dem 15. sept. 2022 kl. 9.30-14.30
Baggrunden for tilsynet	Basistilsyn
Varsling af tilsynet	Den 5. august 2022
Deltagere fra virksomheden	Mette Schmidt
Øvrige deltagere	
Tilsynet udført af	Line Højgaard Henriksen og Susanne Juhler
Tilsynet omfattede	Generelt tilsyn med anlægget
Materiale udleveret

Havbundssedimentdepot Rærup ejes og drives af Aalborg Fjordudvalg. Deponiet består af 4 felter: Vandfelt Øst og Vandfelt Vest langs Limfjorden, og to landfelter, Landfelt Øst og Landfelt Vest, langs fastlandet. Deponiet er dækket af siv.

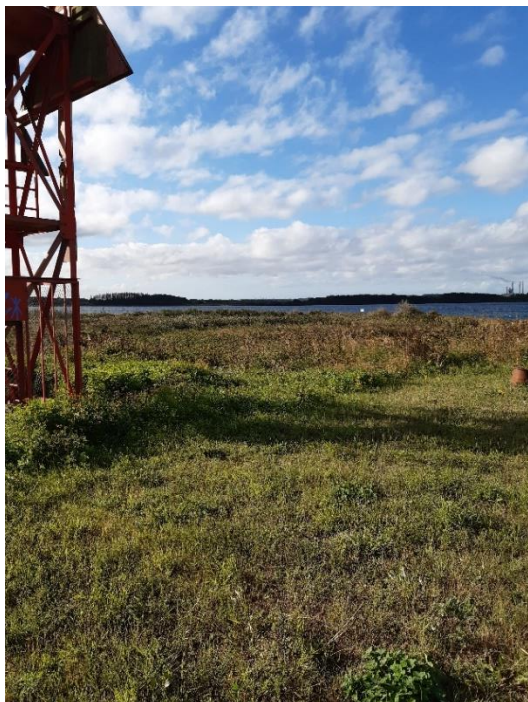
Deponering ved tipning fra lastbiler sker til Vandfelt Vest, se foto 1.

Foto 1: Sted til tipning fra lastbiler på Vandfelt Vest.

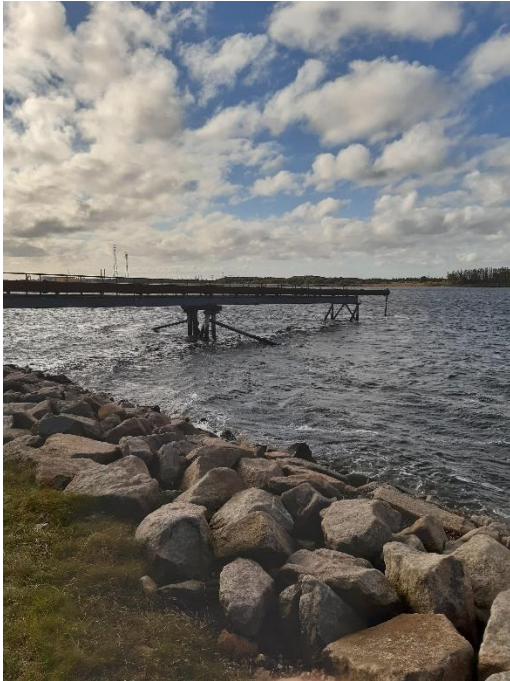
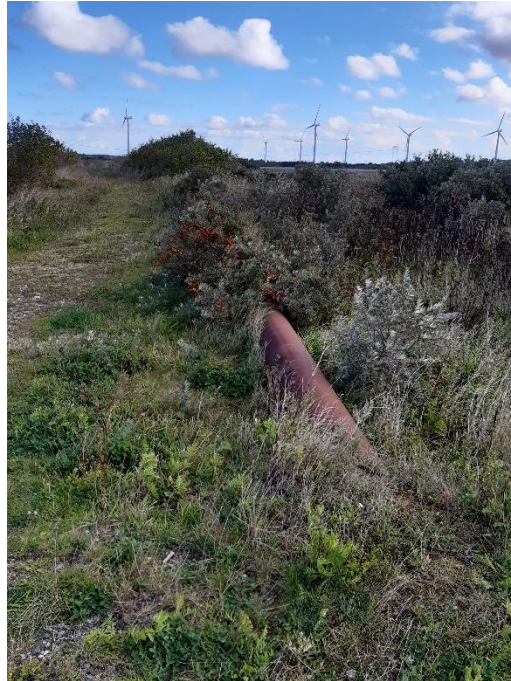
I landfelterne sker deponering udelukkende ved indspuling fra skib via fast rørledning, se foto 2 og 3. Rørledningen kan tilpasses, så der udledes sediment forskellige steder.

Foto 2. Anlæg til indspuling af sediment fra pram via anløbsbro til venstre og fast rørledning til landfelterne til højre.

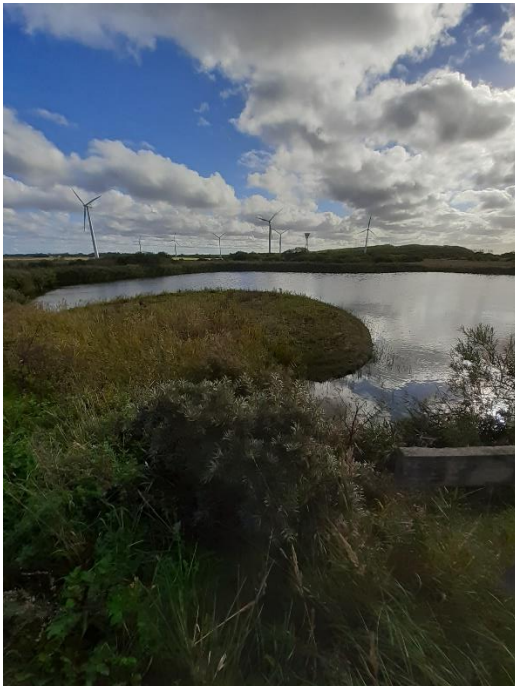
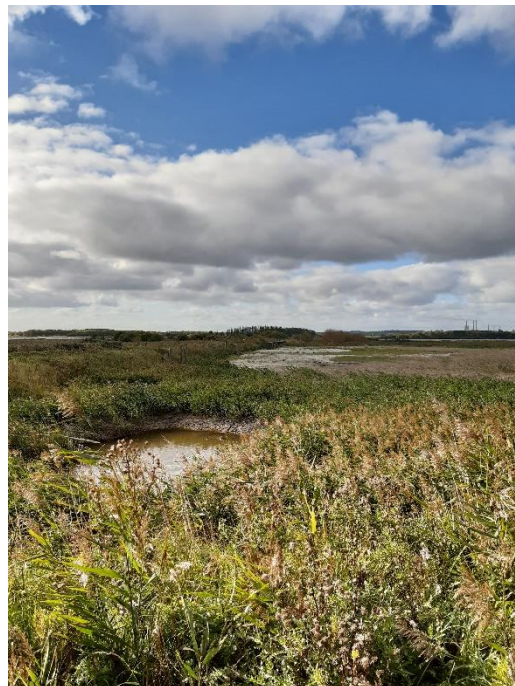
Foto 3. Deponering ved indspuling i Landfelt Øst til venstre og Vandfelt Vest til højre. På fotoet til højre ses indspulingsrøret lige under horisonten i midten af billedet.

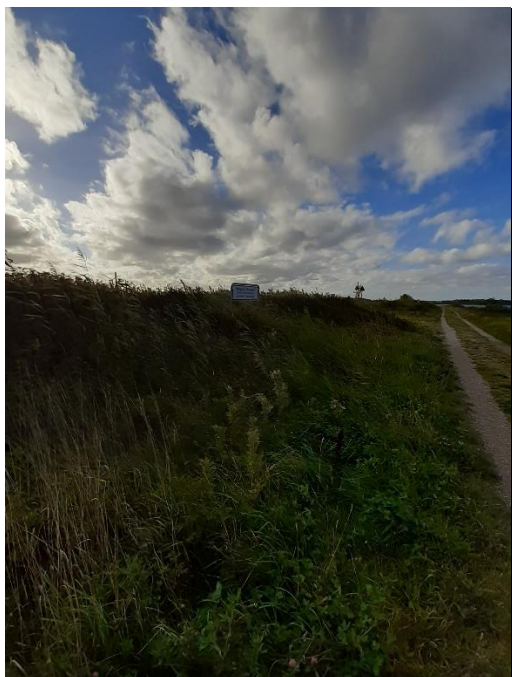
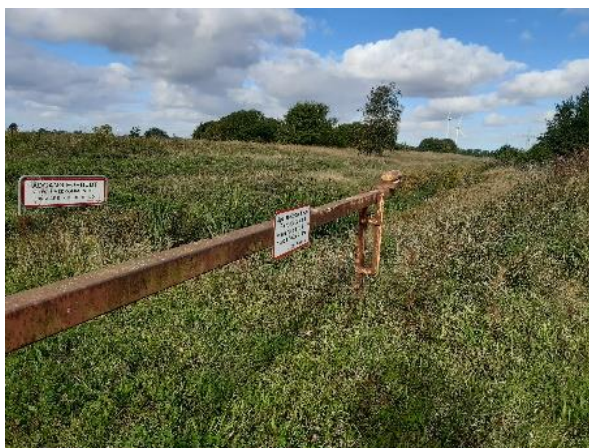
Til- og frakørsel sker ad indkørselsvej mod vest. Der kan desuden tilkøres fra nord. Se foto 4.

Der er opsat advarselsskilte ved indkørsel og hvor offentligheden kunne have adgang til deponiet, se foto 4.

Foto 4. Deponiets indkørsel fra vest (til venstre) og fra nord (til højre) med tydelige advarselsskilte.

På foto 4 (til højre) ses Attrupgrøften (bag bommen), der anvendes til afvandning, og hvorfra der udtages sedimentprøver.

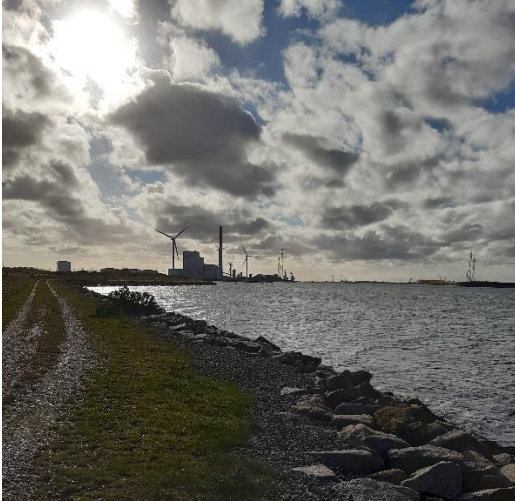
Deponiets ydre afgrænsning mod kysten vedligeholdes løbende ved at anlægge stenfæstninger på steder, hvor vandet æder sig ind, se foto 5.

Foto 5. Deponiets afgrænsning mod Limfjorden med stenfæstning.

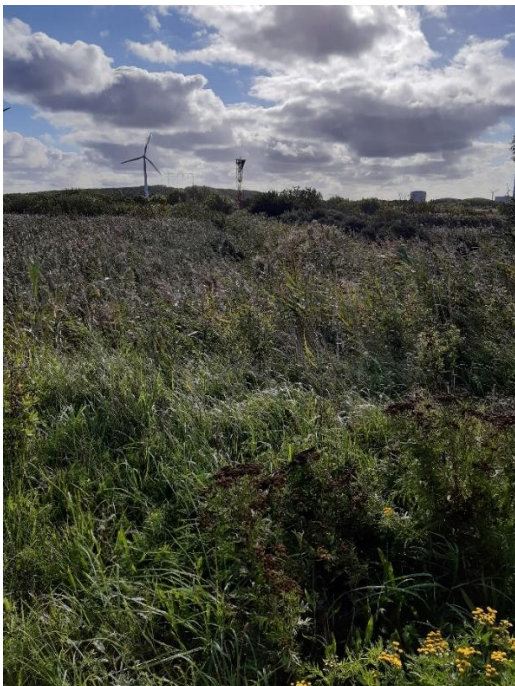
Vilkår 14 om refugier. På Landfelt Øst er der anlagt 2 refugier, der via diger afskæres fra resten af feltet. Refugiet i midten af feltet blev besøgt, se foto 6.

Foto 6. Refugie med dige for neden og til højre i billedet.
