## Rapport for miljøtilsyn 2025 hos GÅRDEJER RONALD ROKKEDAL, Vårvej 44, 9240 Nibe

### Overordnede oplysninger

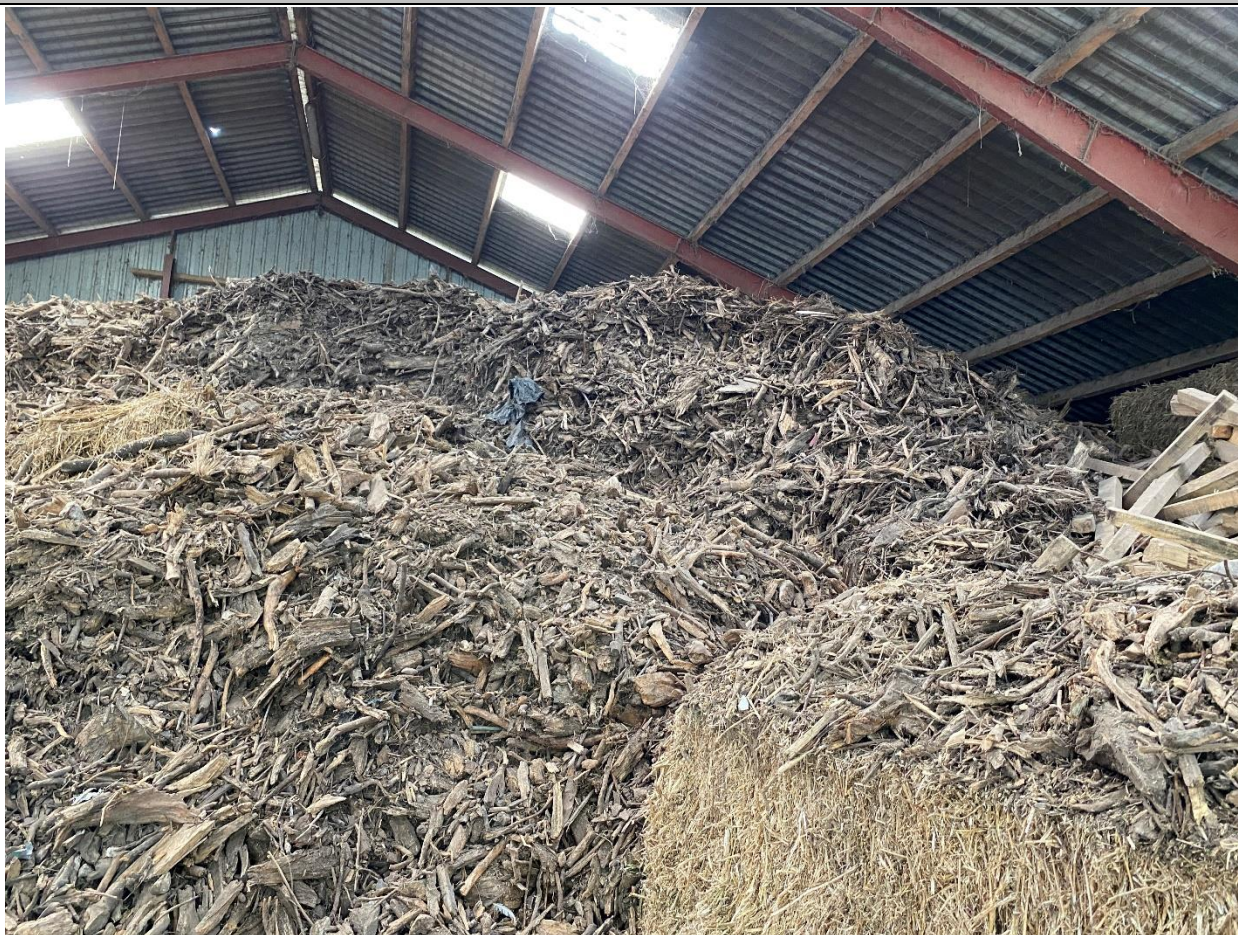
| Kontrolpunkt | Tilsynskommentar |
|---|---|
| Øvrige bemærkninger | <p>Tilsynet blev udført på baggrund af en klage over røggener fra ejendommens halmfyre. Det træ der anvendes i halmfyret, blev tilset ved tilsynet. Der anvendes trærødder og strøer. Iblandt trærødderne var der flere stykker plastikaffald, både blød og hård plastik. Det indskræpes at dette skal sorteres fra rødderne, inden det bliver læsset ind i fyret, da det ikke er tilladt at afbrænde affald.</p> <p>Strøerne kommer fra Euro-Steel A/S, som får dem fra fragtskibe, når de får leveret stål. Strøerne ligger imellem stålpladerne under fragt. Ejer forklarede at de primært kun bruger strøerne, når der skal produceres ekstra varme fra fyret. Så det er primært rødderne og halm der afbrændes. Da det ikke vides om strøerne er egnet til genanvendelse eller om de kun må afbrændes på anlæg, som er godkendt til at afbrænde affald, indskræpes det at der skal foreligge dokumentation for hvilket træ der afbrændes på ejendommen.</p> <p>Ved tilsynet blev der ikke observeret en betydelig mængde røg fra halmfyret. Ejer forklarede, at der kommer en større mængde røg ud af fyret, lige når der fyldes på, men det meste af dagen er det meget lidt røg, der kommer ud af fyret.</p> |

Trærødder.

| Dato | Type | Status | Kommentar |
|---|---|---|---|
| 08-05-2025 | Indskærpe<br>lse | Meddelt | Plastik og andet affald skal sorteres fra trærødderne inden de afbrændes i halmfyret. |

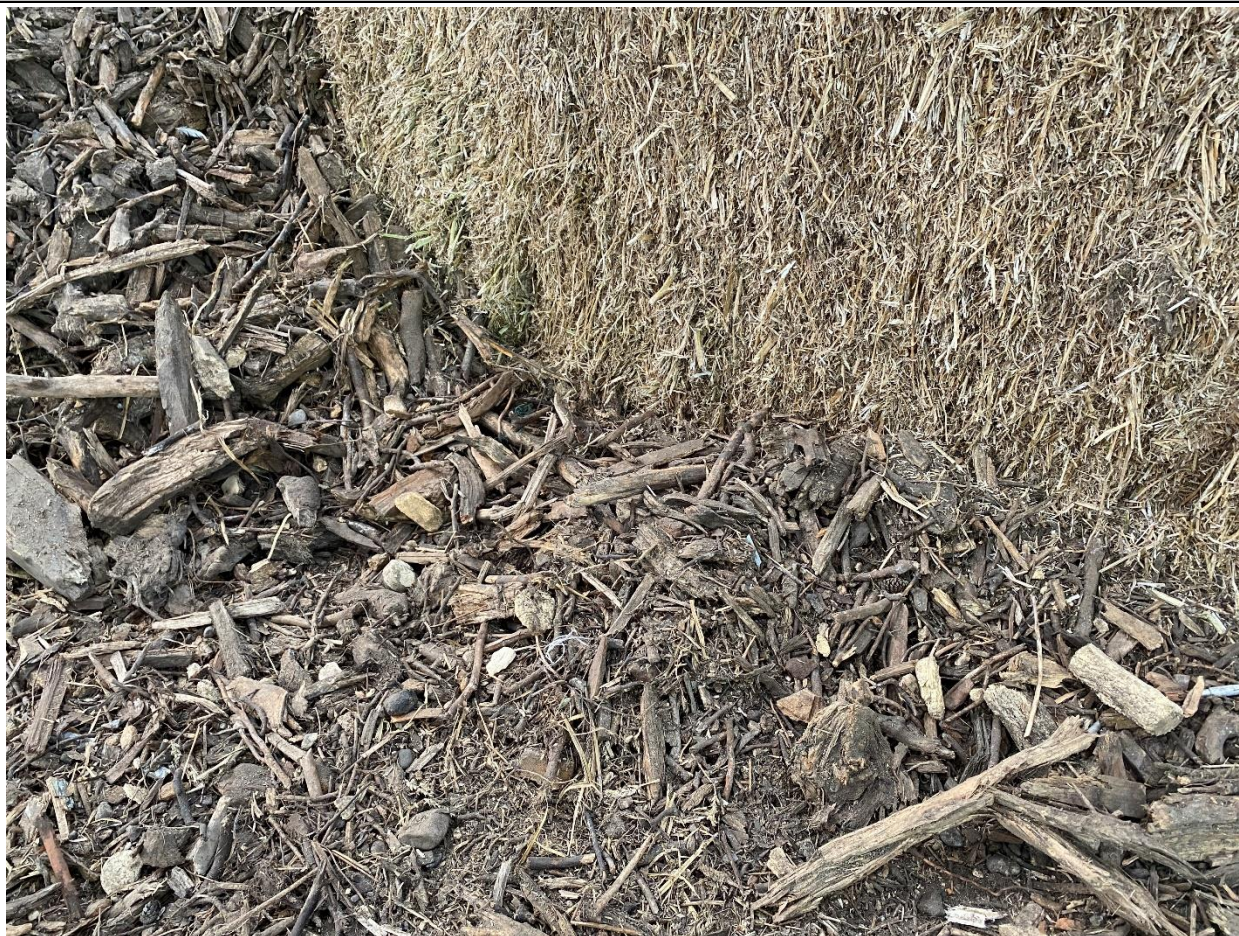
Trærødder.

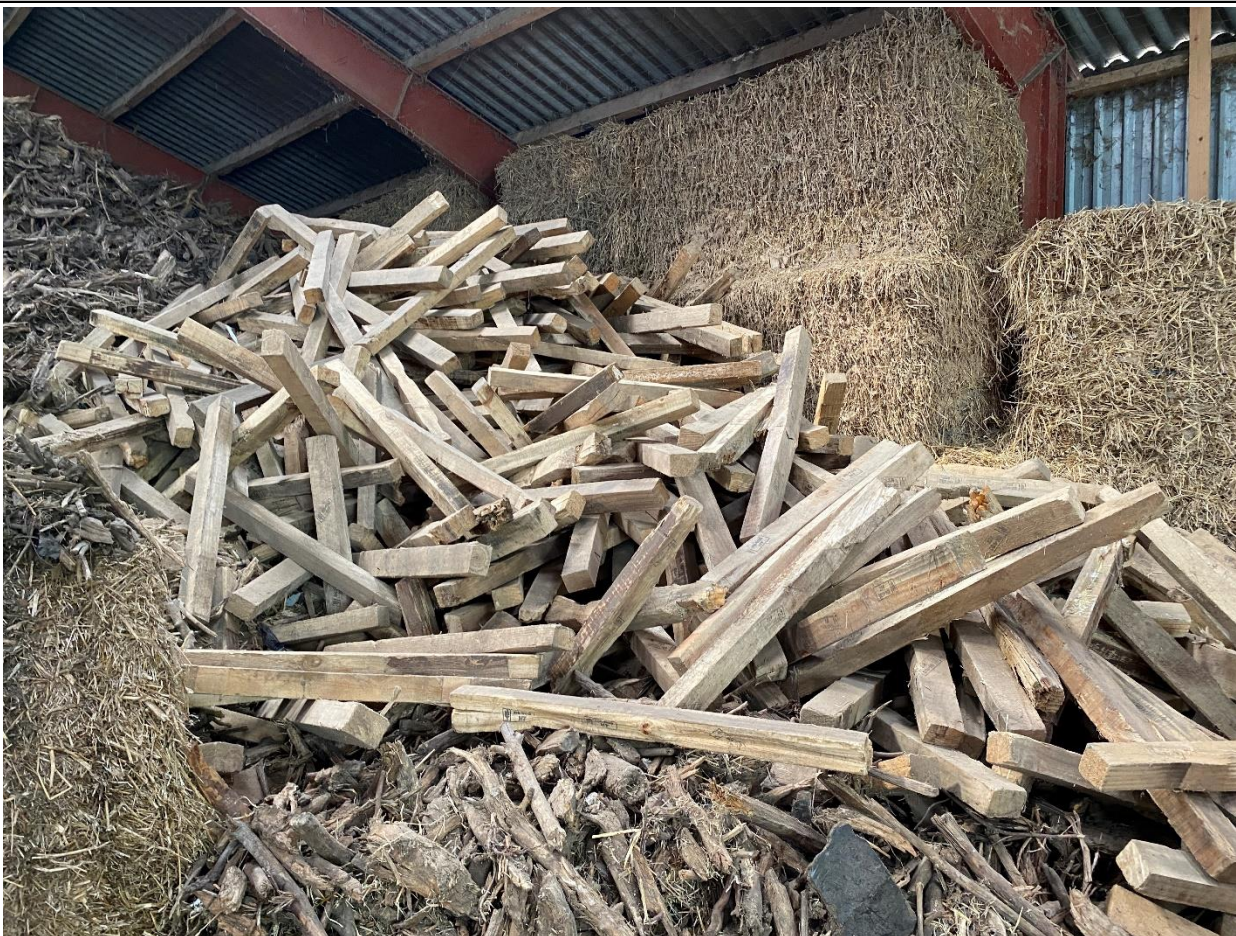
Strøer.

| Dato | Type | Status | Kommentar |
|---|---|---|---|
| 08-05-2025 | Indskærpe<br>lse | Meddelt | Der skal foreligge dokumentation for hvilket træ der afbrændes. |
