## Østre Varmecentral, miljøtilsynsnotat september 2025

| Virksomhed: | Østre Varmecentral – HOFOR Fjernvarme P/S |
| Adresse: | Øster Allé 6, København Ø |

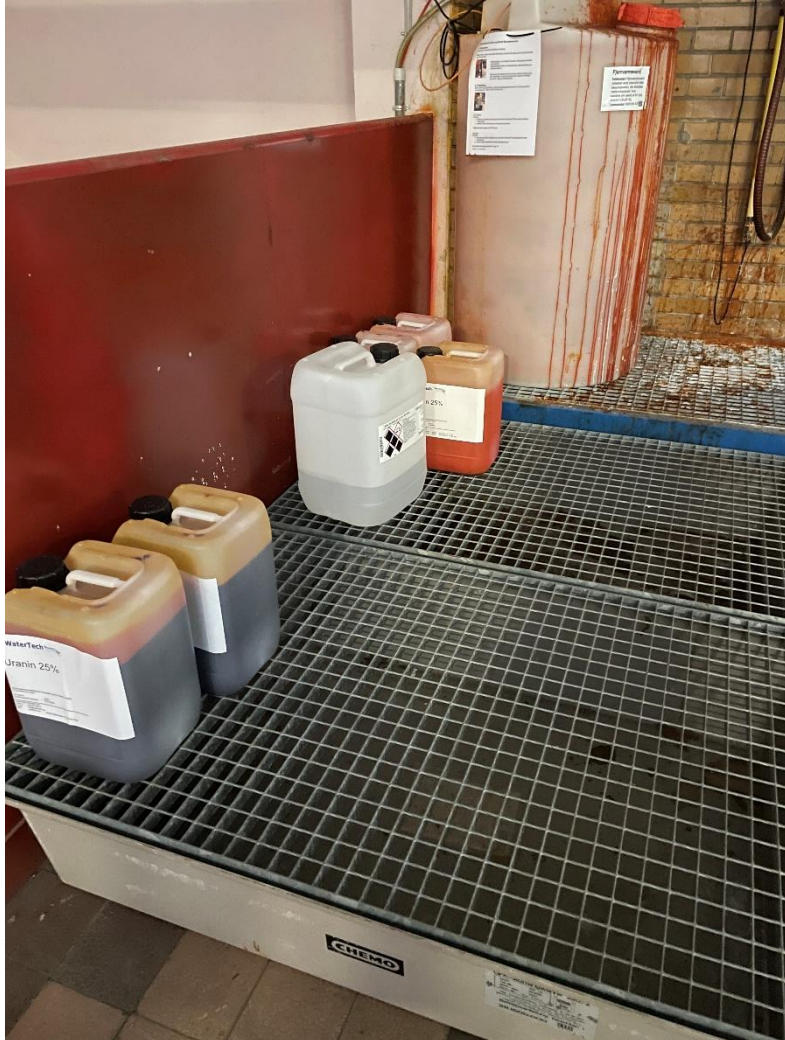
## Billede 2

Der er stort set ingen kemikalier, kun lud og uranin, som opbevares på spildbakker med god plads - se Billede 2.
