Tilsynsrapport til offentliggørelse

| Virksomhedens navn | Miljøanlæg Rønnovsdal |
| Virksomhedstype | 5.4 Deponeringsanlæg >10 t/dag eller kap. >25.000 t |
| Baggrunden for tilsynet | Basistilsyn samt kampagnetilsyn vedr. boringskontrol |

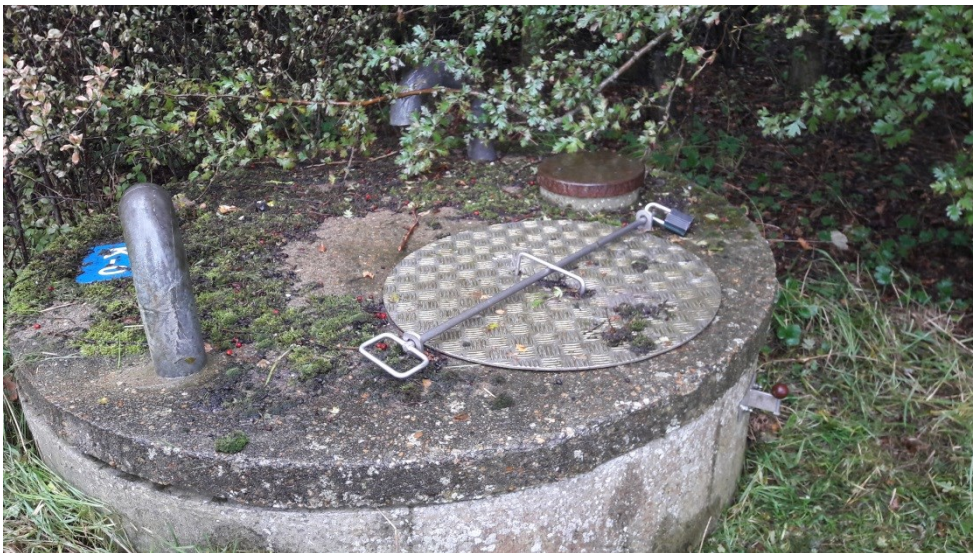
Miljøstyrelsen har i 2018 gennemført kampagnetilsyn vedrørende boringer på de anlæg, hvor der har været fysisk tilsyn. Da det styrtregnede på tilsynstidspunktet, blev kampagnetilsynet udsat. Der blev kun ført tilsyn med monitoringsboringen KO i miljøanlæggets NV hjørne. Boringen er en tørbrønd med pumpeump. Sumpen var fuld af vand og bør tømmes. Dette skal formodentlig ske jævnlige, da det så ud til, at der siver vand ind gennem brødringene.

KO Boringen er aflåst.

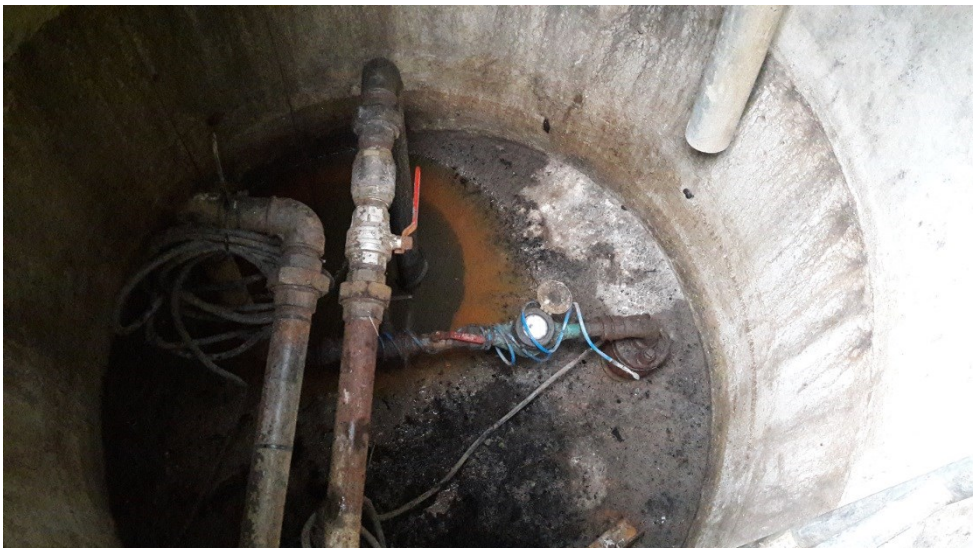
Et kig ned i boringen. Pumpeumpen er fuld og mærker på brødringene viser, at der siver vand ind i boringen.

Boringen var ikke forsynet med DGU nr. hvilket den skal være. DGU numre kan hentes på GEUS hjemmeside.

Fotodokumentation for tømt sump og påsat DGU nr. bedes sendt til Miljøstyrelsen senest den **1. marts 2019**.
