## Tilsynsrapport til offentliggørelse

**Endelig tilsynsrapport af 26/11 2021**

Virksomhedens navn	Affaldscenter Århus, Forbrændingsanlægget (ACF) og Biomassefyret Kraftvarmeværk (BKVV)
Virksomhedens adresse	Ølstedvej 20, 8200 Aarhus N
CVR nummer	40844244
Virksomhedstype	5.2a Bortskaf/nyttig Ufarligt >3 tons/time, forbrænding
Tidspunkt for tilsynet	24/11 2021
Baggrunden for tilsynet	Basistilsyn
Varsling af tilsynet	Tilsynet var varslet
Deltagere fra virksomheden	Kennet Egeskov, Mikael Breum, Erik Vilstrup Sørensen, Hanne Tokkesdal Jensen, Abrirahman Abdullahi
Øvrige deltagere	-
Tilsynet udført af	Sune Ribergaard Henriksen & Karsten Borg Jensen
Tilsynet omfattede	Udvendige overflader og oplag, afløbsforhold for udendørsarealer samt støttebrændere for ovn 1 & 2
Materiale udleveret	-

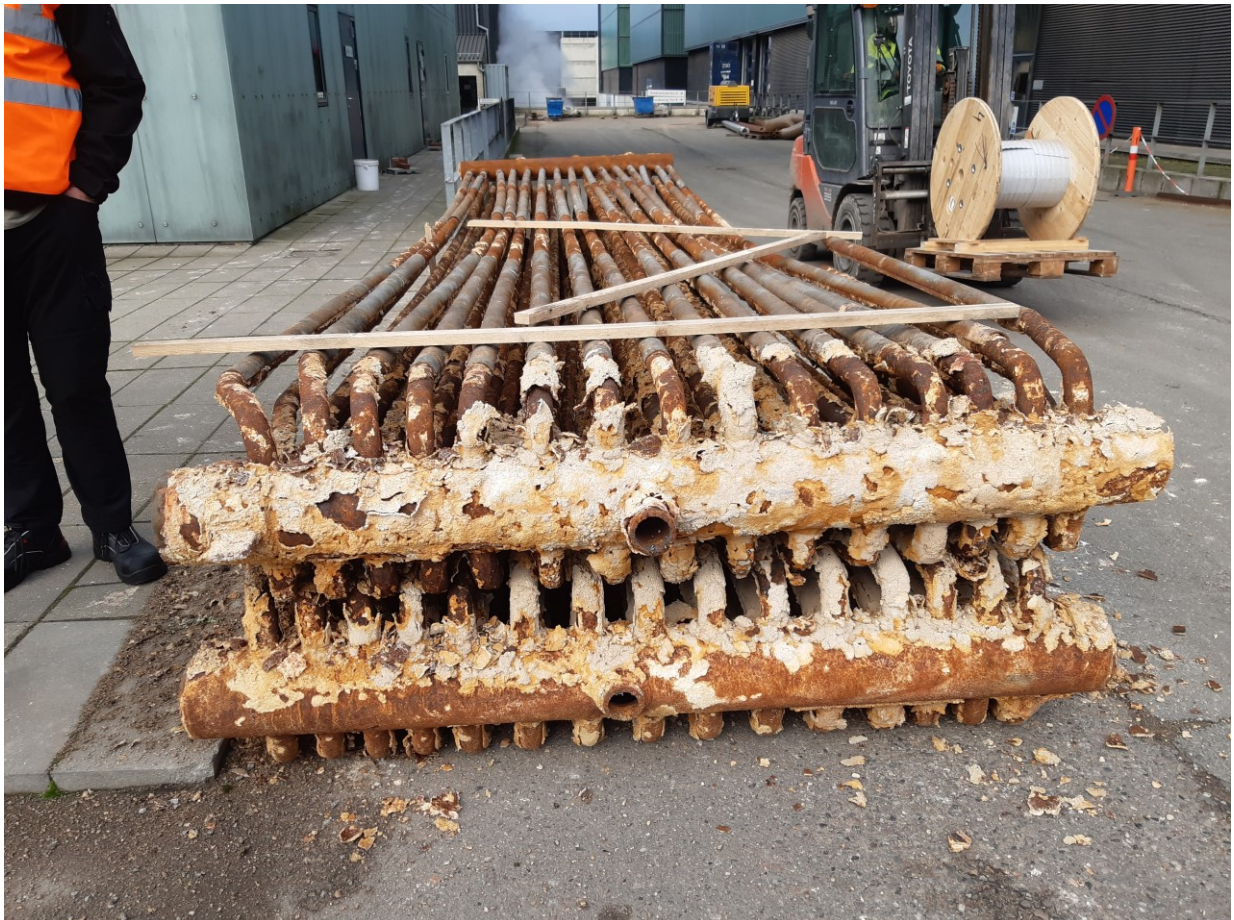
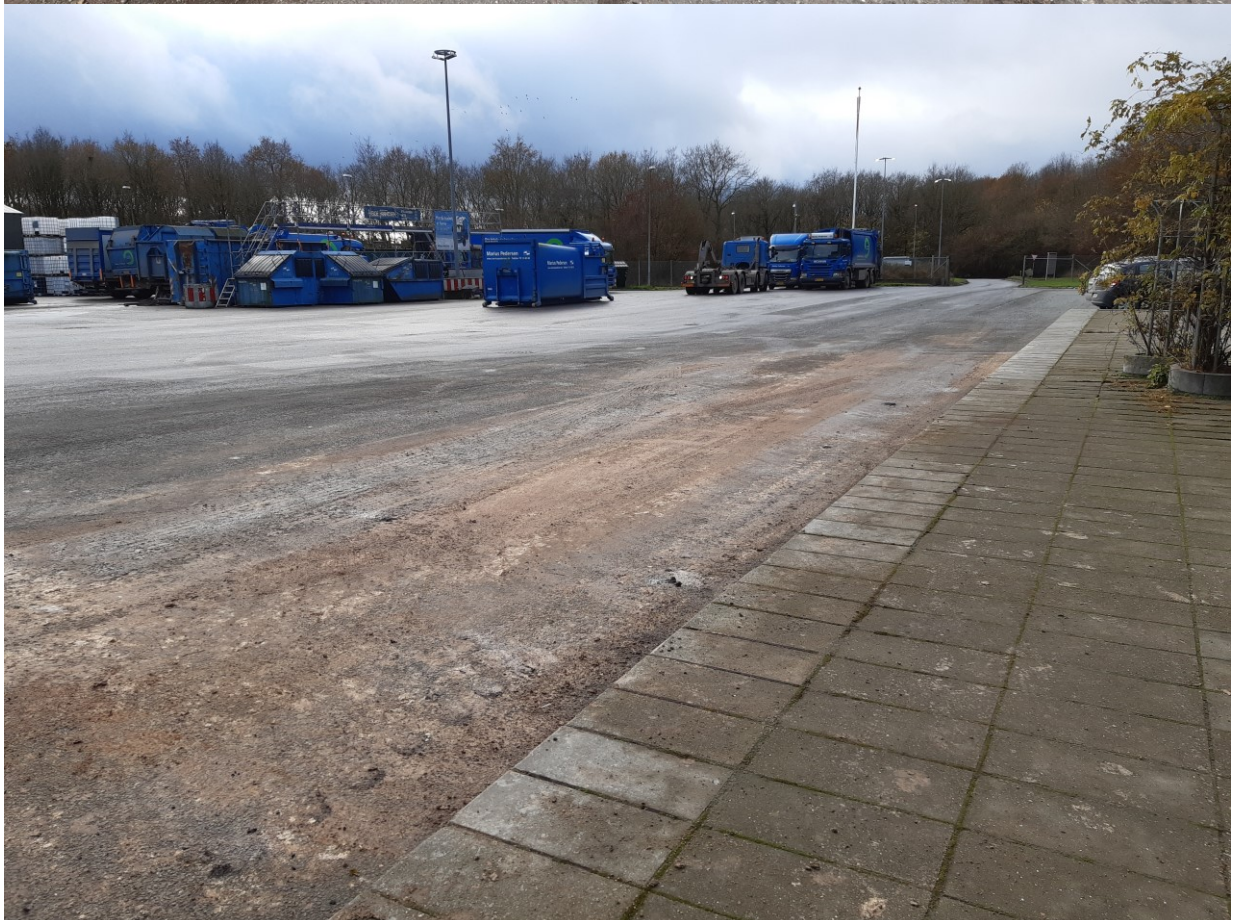
Skrottede rør fra overhedere skaller med belægninger var efter revision henlagt på forplads. Afskallede belægninger løber med regnvand til regnvandsbassin og videre til recipient. Miljøstyrelsen påpegede forholdet, og det blev aftalt, at AVA flytter rørene til området med "teknisk vand" omkring slaggeplads, og at afskallede belægninger fejes op med det samme.

*Skrottede rør fra overheder og tilsmudset forplads*

1. Skrottede rør fra overhedere med belægninger, som skaller af på forplads fjernes straks og afskallet materiale fejes og afsuges fra pladsen.
2. AVA kontakter MST i begyndelsen af 2022 med henblik på drøftelse af et nyt anlæg til omlastning af madaffald.

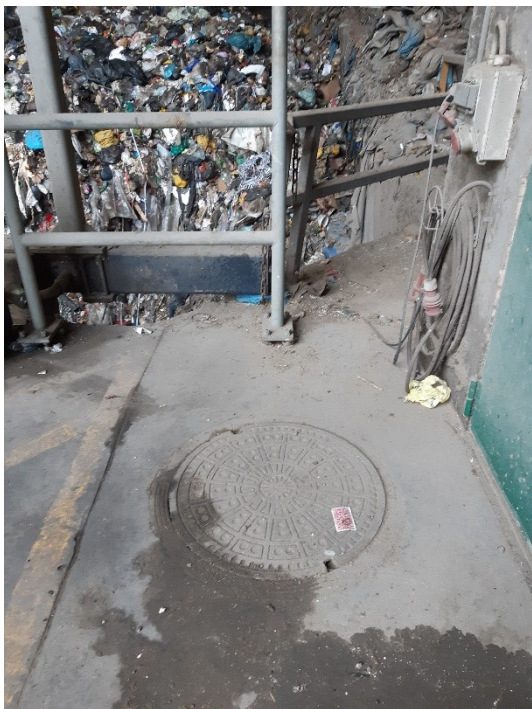
Prøvebrønd til prøver fra dræn under silo

AVA er begyndt at overvåge indholdet af COD i drænvand under siloer for at monitorere for potentiel forurening gennem silobund. Prøver af drænvand tages i 2 brønde. Den ligger ved siden af modtagesiloen.

*Prøver af drænvand tages fra denne brønd ved modtagesiloen*

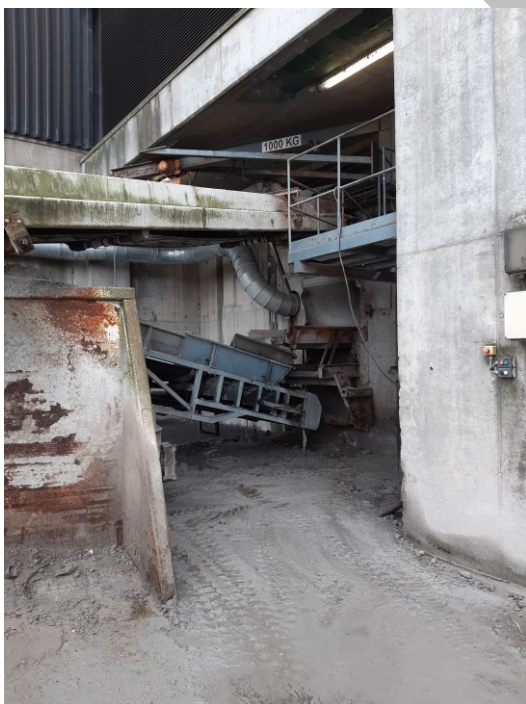
Slaggeudtag og slaggeplads blev besøgt. AVA viste, hvor udtagning af slaggeprøver på frisk slagge bliver foretaget.

*Nyt prøvetagningssted til slagge*

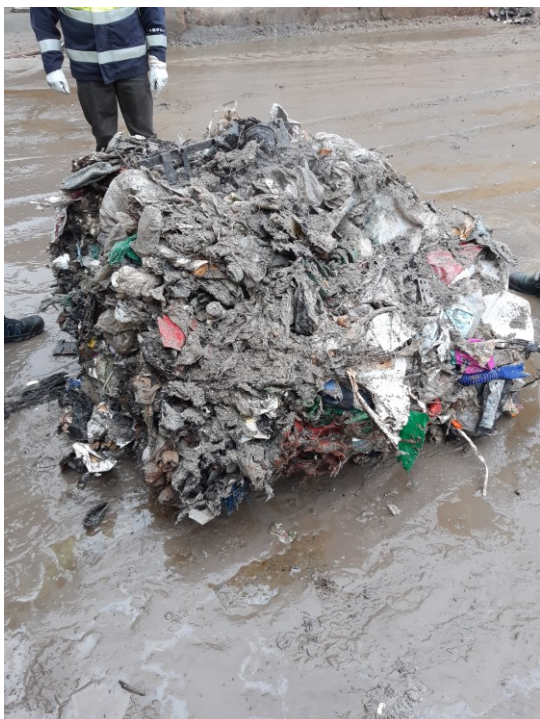
Det blev konstateret, at en ca. 300 kg plastballe var kørt uforbrændt gennem ovnen, da den var bundtet med metaltråd. AVA oplyste, at det var en højst usædvanlig hændelse, som ikke var set før.

*Plastballe*

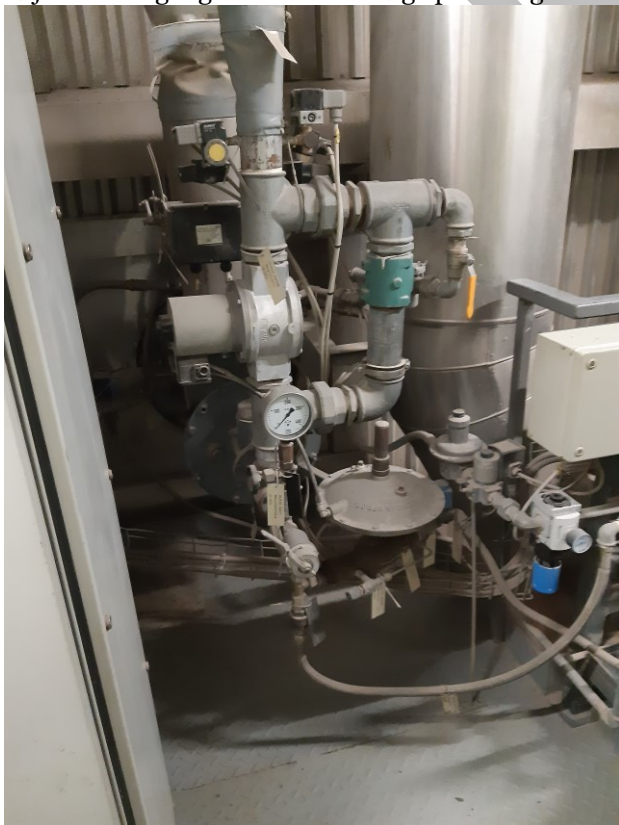
Støttebrændere på ovn 1 og 2 blev besigtiget. Hver ovn er bestykket med 2 støttebrændere. AVA har i miljøgodkendelsen fået krav om at opstarter fremover skal ske med brænder, og virksomheden er derfor i øjeblikket i gang med at undersøge placeringen af de kommende opstartsbrændere.

*Støttebrænder på ovn 1*
