Udkast:Tilsynsnotat for hobbybrug, Winthersmindevej 60, Ishøj 29. august 2019.

Center for Park, Vej og Miljø, Ishøj kommune, gennemførte den 29. august 2019 et rutinemæssigt tilsyn på landbrugsejendommen, Winthersmindevej 60, Ishøj. Dette tilsynsnotat beskriver miljøforholdene, som blev konstateret ved tilsynet. (Oversigtskort Figur1)

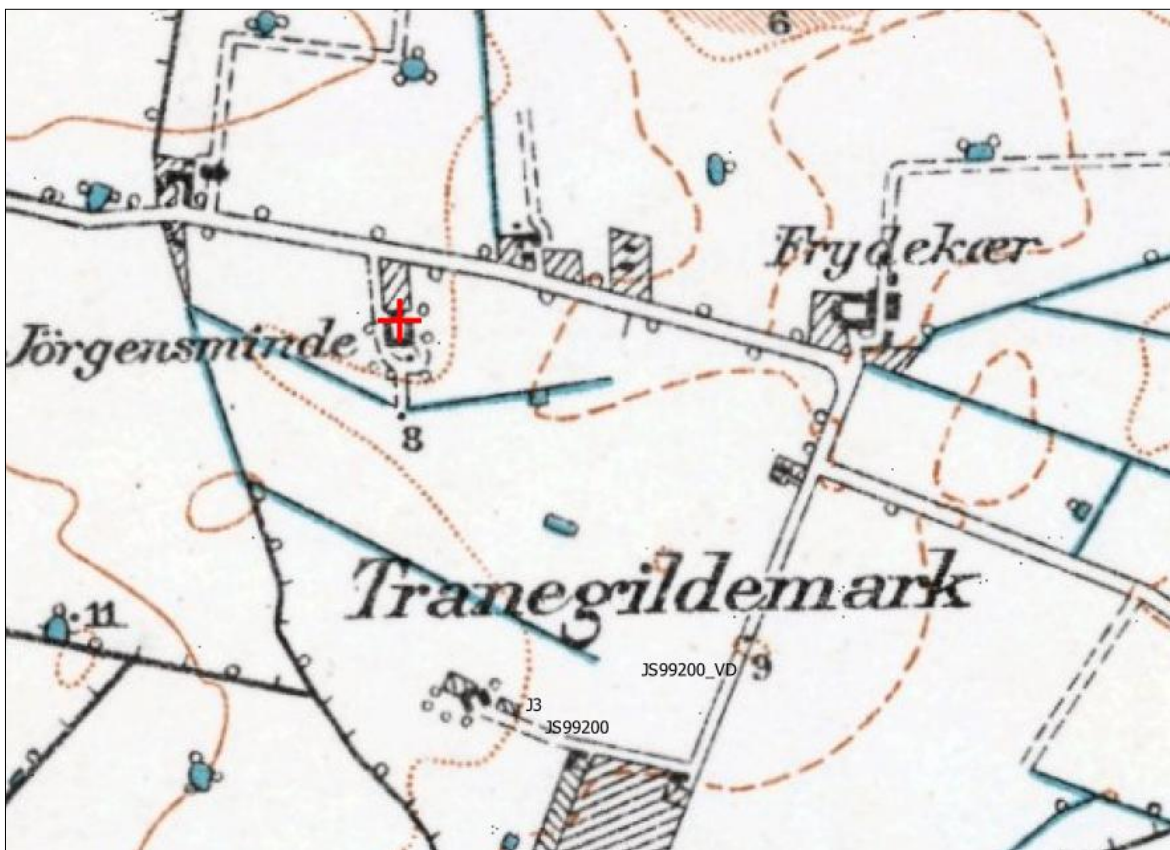
Figur 2: Topografiske kort over tidligere åbne afvandringsgrøfter nu lagt som dræn i området

Gamle åbne grøfter ses på figur 2. grøfterne er nu rørlagt som dræn til vandløbet.

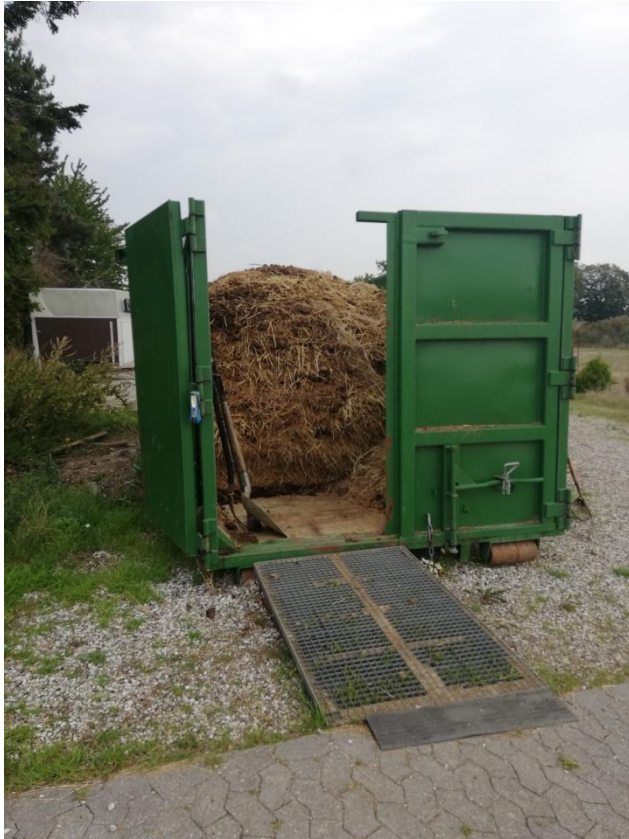
Figur 3: Container på grus uden overdækning

Containeren står ikke på fast bund. Containeren er ikke overdækket.

Gødning fra stalde fjernes 3-4 gange årligt og køres direkte ud i container, der afhentes efter aftale af Windekilde. (se Figur 3).

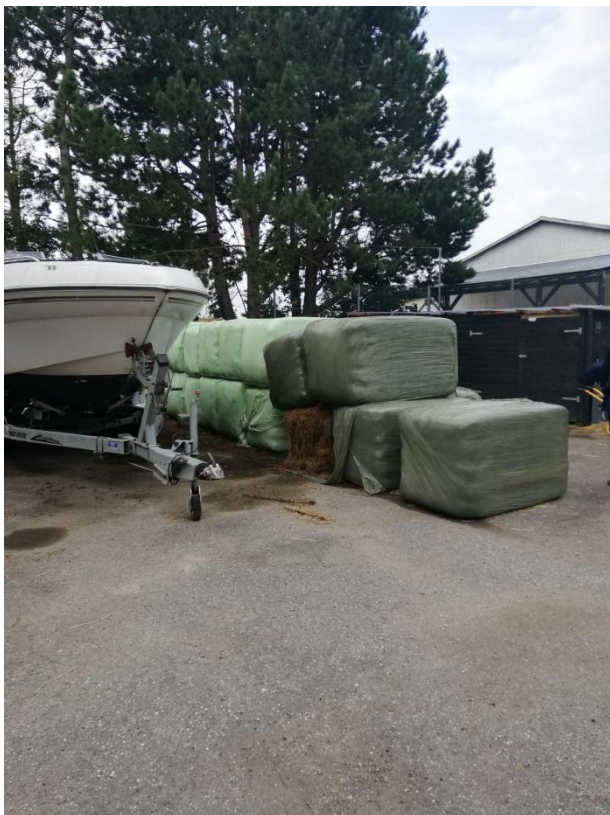
Figur 4: oplag af halm i plastfolie på asfalt

Ejendommen har vandværksvand samt har enkeltvandsboring DGU nr. 207.557A. Ved tilsynet blev der lokaliseret et oplagsområde indenfor 25 meter fra boringen. Området er asfaltbelagt med hegn rundt om.
