## Tilsynsrapport til offentliggørelse

| Virksomhedens navn | Robdrup Flyveaskedepot, Randers |
| Virksomhedstype | 5.4 Deponeringsanlæg >10 t/dag eller kap. >25.000 t |
| Tidspunkt for tilsynet | 19. juni 2026 |

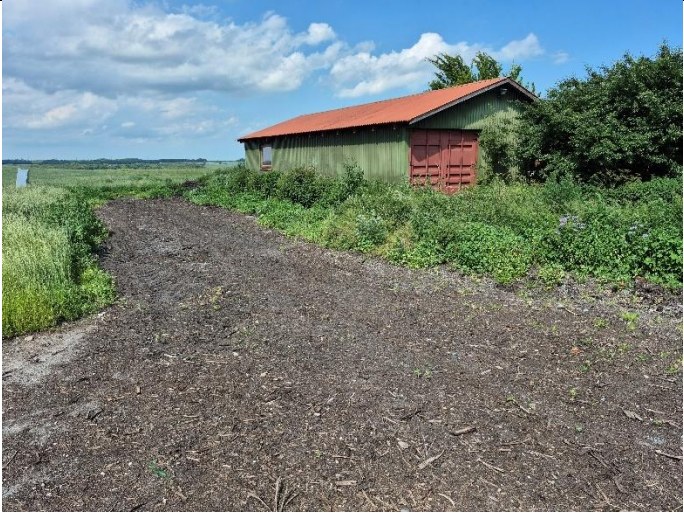
| | <p>Kig fra nordsiden mod nord med tilvokset rensningsanlæg</p> |

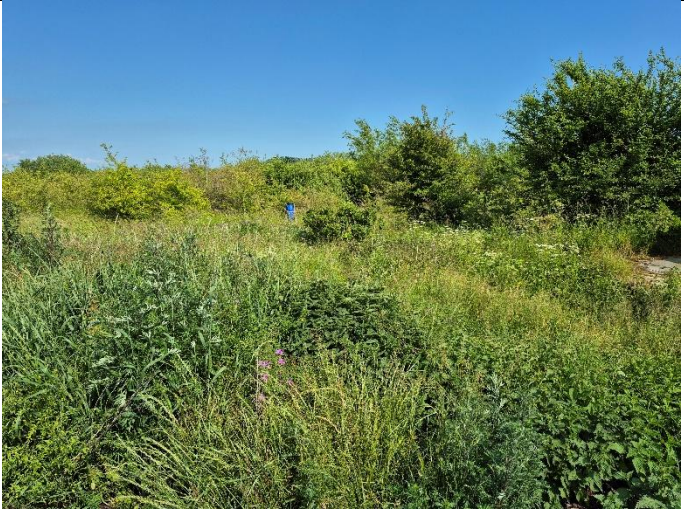
Det fremgår at deponiarealet ligger udyrket hen og er stærkt tilgroet. Den tidligere konstaterede sø i en stor lunke midt på deponiet fremstår delvist udtørret og den vestlige halvdel er nærmest sprunget i skov. Luftfotos (nyeste fra 2024) bekræfter dette forhold, at deponiarealet samt den sydlige trekant med jordopfyldning ikke er opdyrket.

| | <p>Kig fra nordsiden mod nordøst med tilvokset deponi</p> |

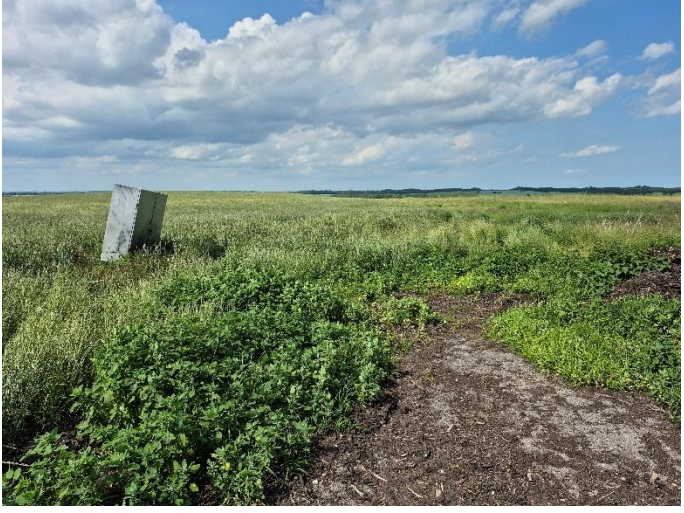
Elskabet nordvest for rensningsanlægget er blevet påkørt og måske forsøgt indbrud i.

| | <p>Kig fra nordsiden mod nord med påkørt elskab</p> |

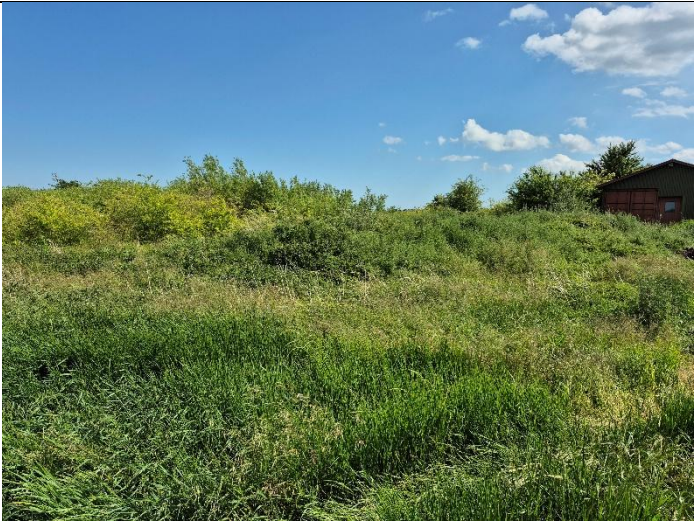
| | <p>Kig fra nordsiden mod syd med rensningsanlæg til højre og tilvokset deponi.</p> |

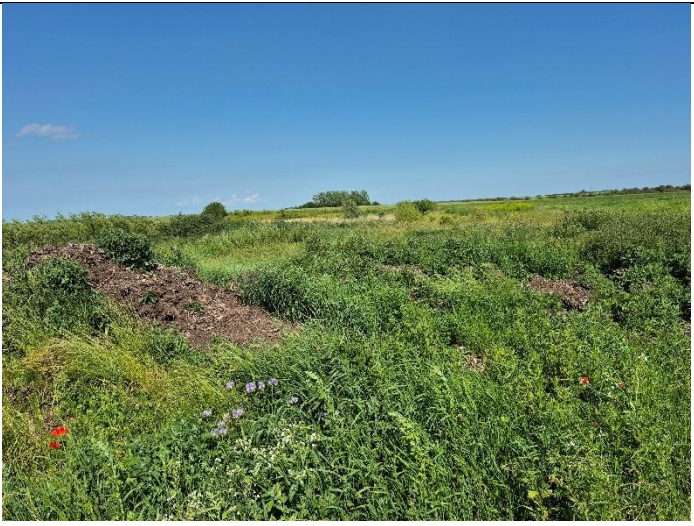
Der er over de senere år tilkørt landbrugskompost til deponiarealet med henblik på at forbedre jordkvaliteten. Der ligger fortsat nogle mindre bunker syd for rensningsanlægget langs vejen, som ikke er blevet jævnet ud.

| | <p>Kig fra sydsiden mod øst, hvor for fortsat ligger nogle bunker landbrugskompost.</p> |

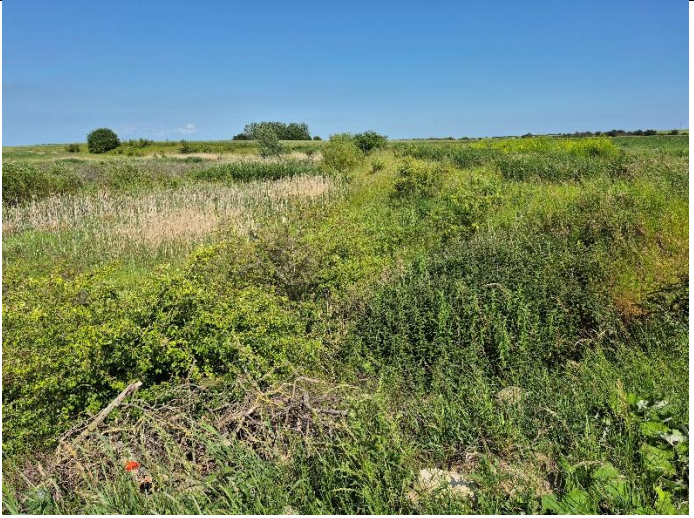
På den sydlige del af arealet blev der tilbage i 2013 udlagt jord fra IKEA-byggeriet ved en jordflytning. Denne jordflytning blev aldrig helt færdiggjort og den modtagne jord blev ikke udjævnet hensigtsmæssigt mod nord. Dette bidrog til, at den eksisterende store lunke på deponiarealet blev endnu mere markant og en sø opstod.

| | <p>Kig fra sydsiden mod øst med deponiet til venstre og skrænten efter jordpåfyldningen midt i billedet.</p> |

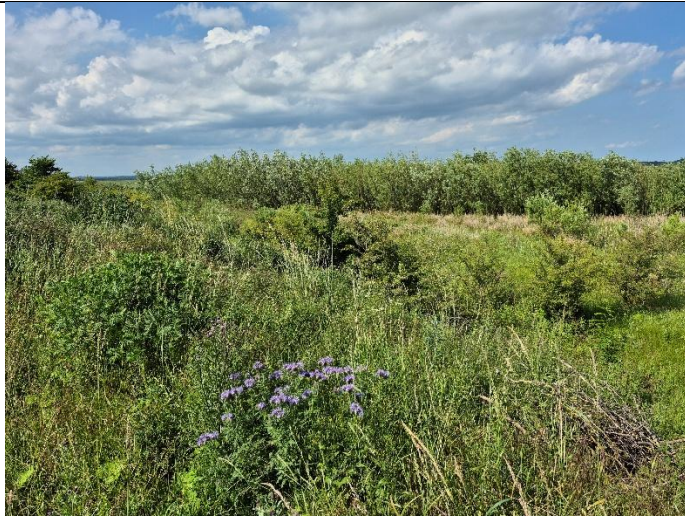
Kig fra sydsiden mod nordøst, hvor den vestlige side af deponiet er under tilvoksning
