Tilsynsrapport

Navn	GÅRDEJER JENS JØRGEN ANDERSEN		
Adresse	Nørholmsvej 282, 9000 Aalborg		
CVR-nummer	18178893	P-nummer	1001447182
Virksomhedstype	H16bm: Husdyrbrug med en tilladelse til en ammoniakemission større end 750 og mindre end eller lig med 3.500 kg NH ₃ -N pr. år		
Miljøriskoscore	4,34	Dato	18-06-2024
Baggrund for tilsynet	Prioriteret tilsyn - varslet

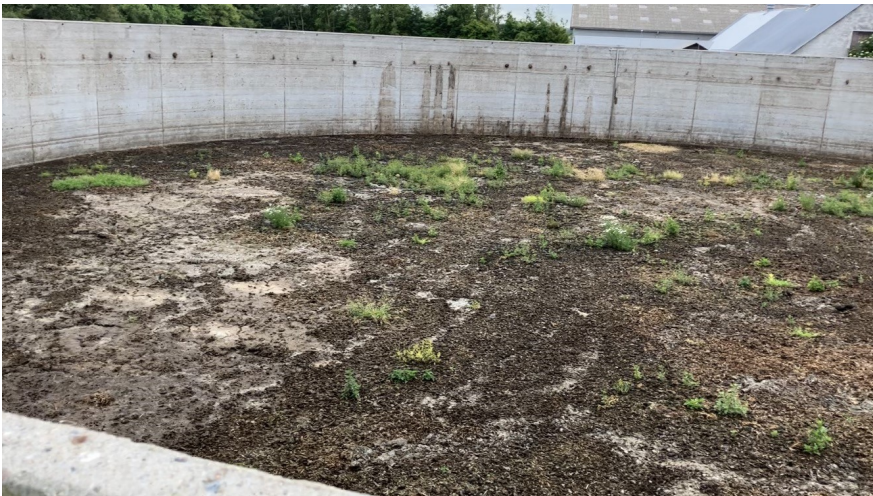
Gyllebeholder, tilstand og bevoksning	OK. Landbruget oplyser, at bevoksning omkring gyllebeholderen holdes nede løbende.
Gyllebeholder, flydelag og logbog	OK. Logbog fremvist.
Gyllebeholder, dykket indløb	OK.
Gyllebeholder, anlæg til tømning	Maskinstation.
Gyllebeholder - barriere/alarm mm.	Der er gyllealarm på beholderen. Dette kræves, da beholderen ligger under 100 meter fra et åbent vandløb.
Opbevaringskapacitet til gylle	Landbruget oplyser, at der er nok opbevaringskapacitet. Det oplyses dog, at beholderen på Nyrupvej 34 ikke længere lejes, som det ellers er angivet i miljøtilladelsen af den 23-03-2021. Der afgives ca. 1.400 m ³ gylle til Nørholmsvej 501.
Gyllebeholder, beholderkontrol	Sidste beholderkontrol blev udført i 2020. Da beholderen ligger under 100 meter fra åbent vandløb, er der krav om 5-årig beholderkontrol. Derfor skal næste kontrol senest udføres i 2025.
Gyllebeholder, øvrige	Fra forrige tilsyn: Til ajlebeholderen tilledes der væske fra afløb fra kalvehytter, stald, møddingssaft og vaskeplads. Manuel pumpning fra ajlebeholder til gyllebeholder.

Gyllebeholder, flydelag og logbog
