**Aarhus Kommune – Teknik og Miljø  
Tilsyn ifølge miljøbeskyttelsesloven**

<b>Tilsynsdato</b>	20.02.2019
<b>CVR-nummer</b>	17630938
<b>P-nummer</b>	1001327666
<b>e-Doc journal nr.</b>	13/027229
<b>Virksomhed</b>	Todbjerg Busservice ApS
<b>Adresse</b>	Sintrupvej 21B
<b>Postnummer og by</b>	8220 Brabrand
<b>Telefonnummer</b>	86243200
<b>e-mail</b>	pl@todbjerg.dk
<b>Kontaktperson</b>	Peter Lading
<b>Branchekode</b>	H51 Garageanlæg/pladser, kørende materiel 3 eller mere
<b>Opstartsdato</b>	1997
<b>Udvidelser/ændringer</b>	Administrationsbygningen er flyttet til nr. 21A
<b>Tilstede ved tilsynet:</b>	
<b>Virksomheden</b>	Peter Lading
<b>Aarhus Kommune</b>	Annemette Sørensen og Jens Tikær Andersen

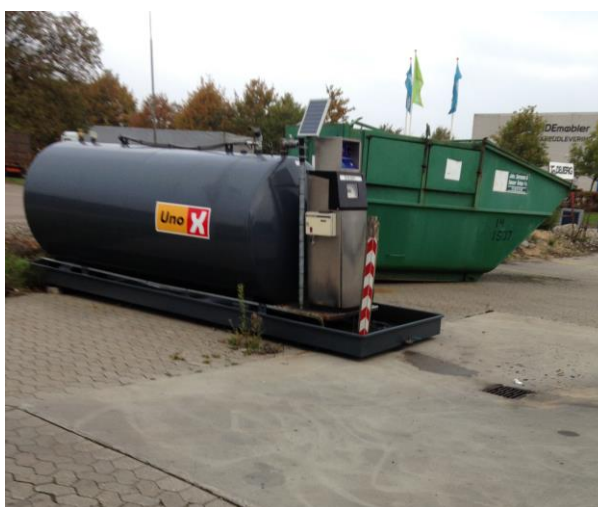
Dieselpåfyldning af køretøjer foregår på udendørs areal på en betonplade på ca. 5 x 5 meter fra en overjordisk tank på 5.900 liter.

Tanken er placeret i en spildbakke for afdryp fra pistolen. Der var spildt lidt olie i bakken, og aftapningshanen fra bakken var tilsyneladende ikke tæt.

Der foreligger ikke nogen opdateret afløbsplan for afvandingen af pladsen.

Det er dog ikke fastslået med sikkerhed om afløbet fra pladsen afledes til spildevandssystemet via olieudskiller eller ej. Virksomheden anmodes derfor om at indføre en praksis med regelmæssig inspektion og tømning af bakken for evt. oliespild, og at reparere "tuden" på spildbakken, så den ikke drypper. Giv venligst besked tilbage, når dette er udført.
