Tilsynsrapport

Rustfri DK

Bilag A til Tilsynsrapport

Miljøtilsyn gennemført 16. juni 2016

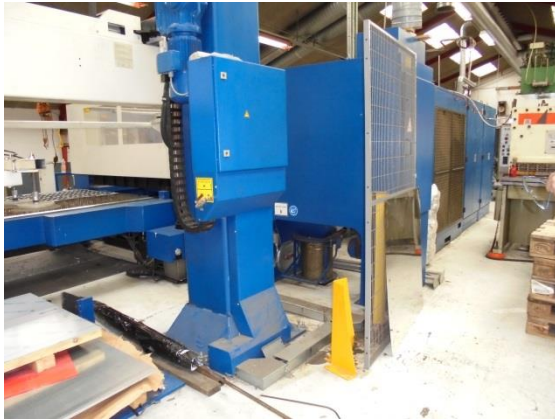
Udsugningen fra laserskæring passerer et støvfilter inden luften sammenblandes med udsugningen fra de øvrige maskiner. Støv fra støvfilteret opsamles i en spand under filteret. Spanden tømmes løbende og bortskaffes gennem Rustfri Design. Støvfilteret serviceret af et eksternt firma, senest er det kontrolleret i maj 2016.

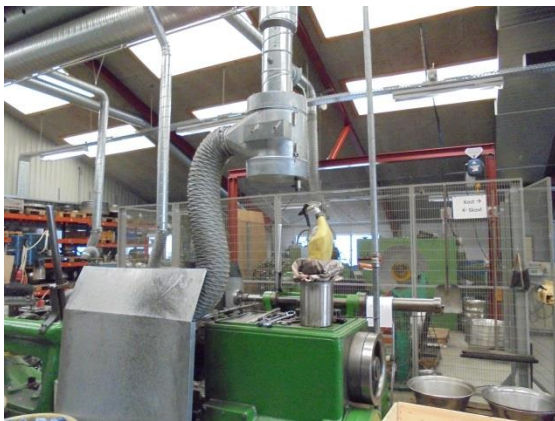
En enkelt maskine er forsynet med et oliefilter til opsamling af olietåge inden det blandes med udsugningen fra de øvrige maskiner. Oliefilteret tømmes af virksomheden 1 gang om måneden.

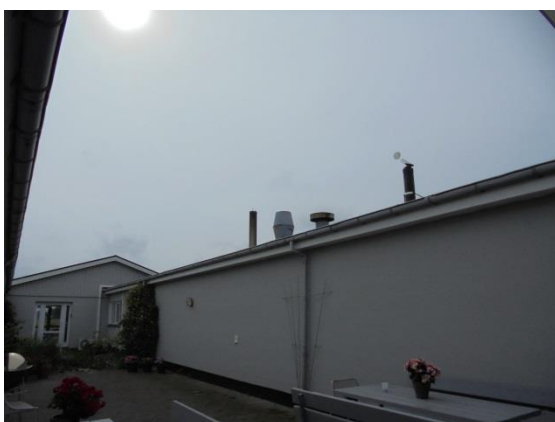
Der er desuden afkast fra de to oliefyr, der opvarmer værkstedet.

Placeringen af de tre afkast fremgår af vedlagte luftfoto.

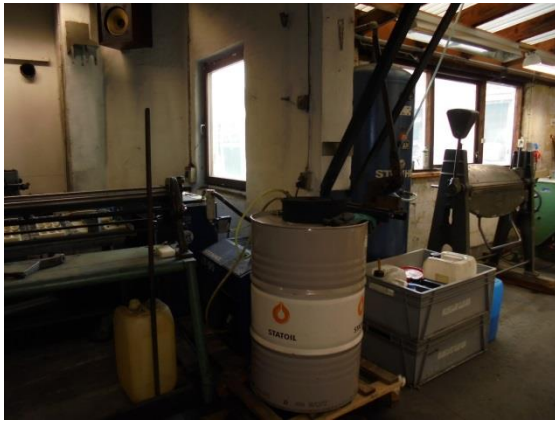
Vand, der fremkommer fra kompressoren indeholder små mængder olie, og opsamles i en palle-tank, placeret i kompressorlokalet, der er uden afløb.

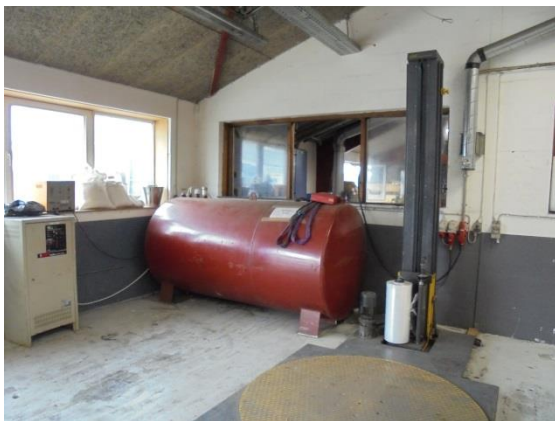
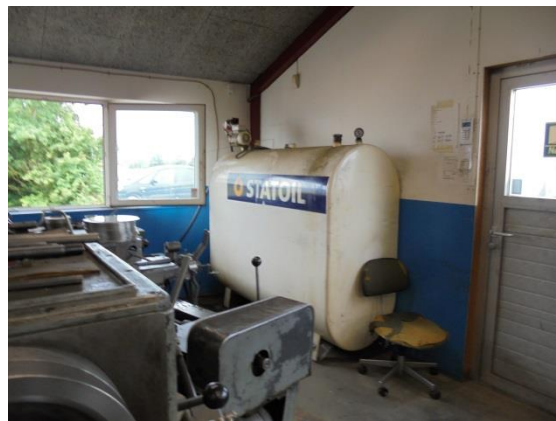
Der findes en fyringsolietank til hvert af de to oliefyr. Begge tanke er placeret indendørs og forsynet med læsbar mærkeplade.

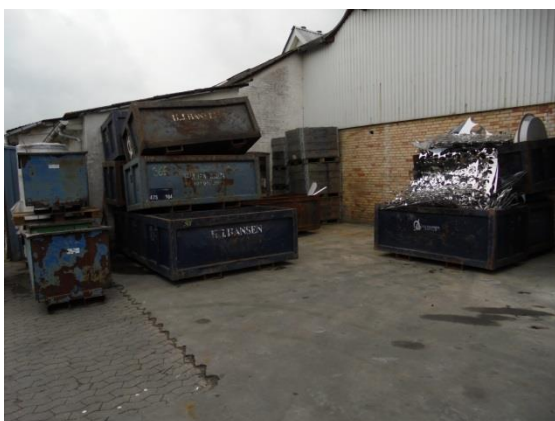
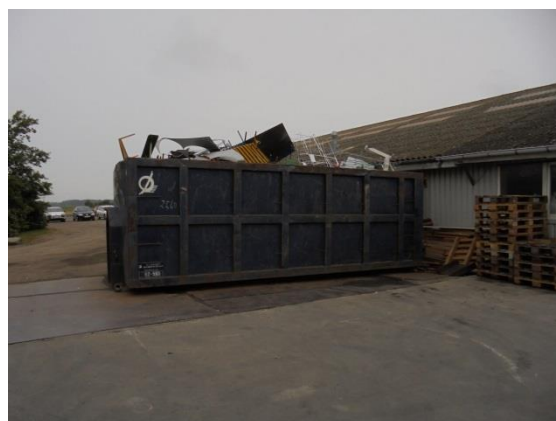
Metalaffald sorteres i forskellige typer og opbevares i containere i gården mellem produktionshallen og råvarelageret. Metalaffald afhentes af Kronborg Metal. På tilsynet blev fremvist dokumentation for den seneste afhentning 25-04-2016. Der var var i alt afhentet 9.600 kg (rustfrit stål, aluminium og jern).

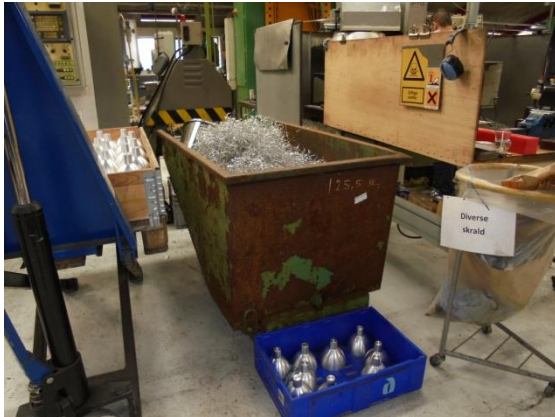
Metalspåner, der kan indeholde mindre mængde olie opbevares i små containere inde i produktionshallen indtil afhentning.

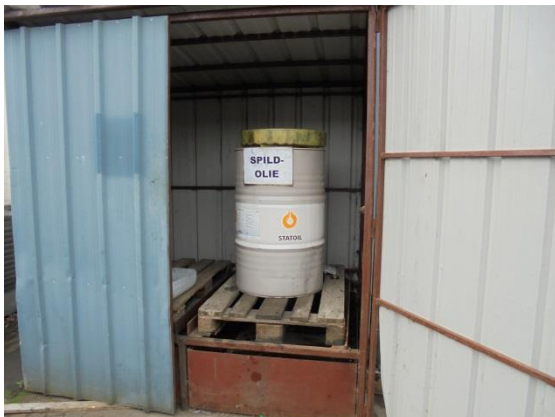
Opsamlet olieaffald fra olietågefilteret opbevares i en 200-tromle i skabet til flydende farligt affald. Skabet er forsynet med spildbakke. Vand fra kompressoren opsamles og opbevares i en palletank i kompressorrummet. Der er ingen afløb fra lokalet. Begge typer flydende affald bortskaffes af Marius Pedersen. På tilsynet blev fremvist dokumentation for seneste afhentning 07-06-2016, hvor der blev afhentet 374 kg spildolie og 933 kg vand/olie fra kompressoren.
