Tilsynsrapport til offentliggørelse

Virksomhedens navn	Morsholt Losseplads
Virksomhedens adresse	Favrgårdsvej 265, 8300 Odder
CVR nummer	32264328
Virksomhedstype	5.4 Deponeringsanlæg >10 t/dag eller kap. >25.000 t
Tidspunkt for tilsynet	Den 5. juli 2018
Baggrunden for tilsynet	Basistilsyn samt kampagnetilsyn vedrørende boringskontrol
Varsling af tilsynet	Tilsynet er varslet den 19. juni 2018
Deltagere fra virksomheden	Birgit Damgaard Kristensen
Øvrige deltagere	
Tilsynet udført af	Benedikte Vandsø Christensen
Tilsynet omfattede	Generel besigtigelse af lossepladsen samt tilsyn med alle boringer.
Materiale udleveret

**Boringsstatus for Morsholt Losseplads, Favrgårdsvej 265, 8300 Odder.
Tilsyn den 5. juli 2018**

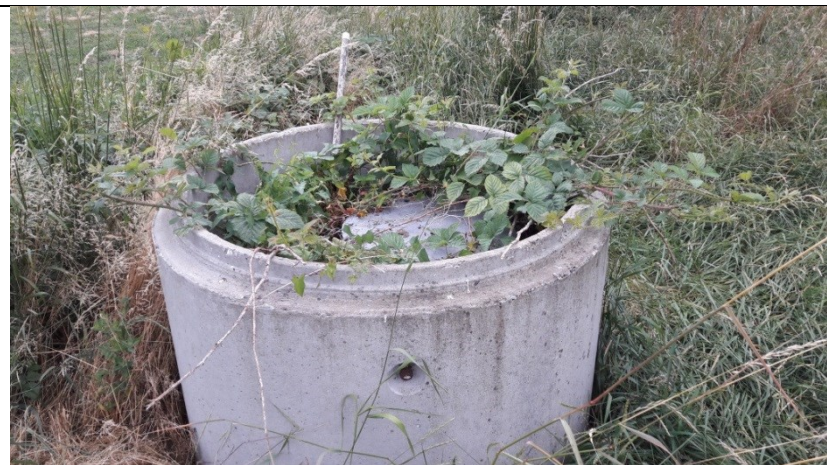
Boring med DGU nr. 108.147, FB1

Boring med DGU nr. 108.147, FB1, kunne ikke låses op.

Boringen kunne ikke låses op. I boringen er der tre filtre, FB1- F71, FB1 –F72, FB1- F73. Der monitoreres i FB1-F72.

Boringen står nedstrøms i randen af lossepladsen.

1. Boringer med manglende DGU numre påsættes nye mærkater og Odder Kommune fremsender fotos til Miljøstyrelsen, hvoraf det fremgår, at boringer er påsat mærkater. Det samme gælder for FB1, der ikke kunne åbnes.
2. Afværgegrøften nord for lossepladsen renses op og afløbsledningen spules, hvis nødvendigt.

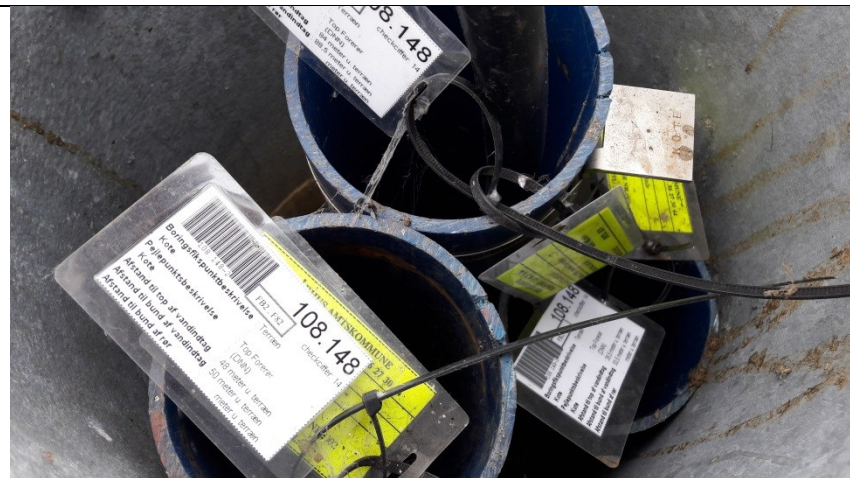
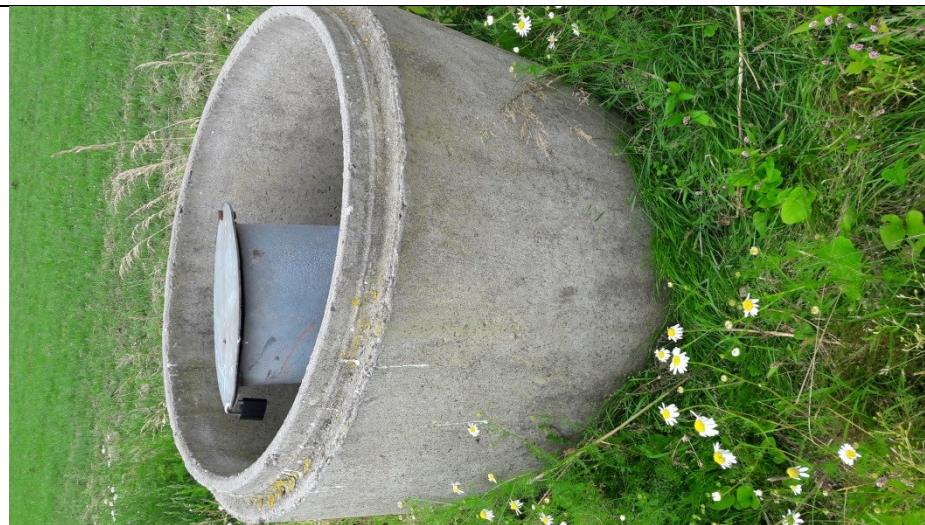
Boring med DGU nr. 108.148, FB2

Boringen står i marken nedstrøms for lossepladsen. Boringen har tre filtre, FB2 – F81, FB2 – F82, FB2 – F83. Der monitoreres i FB2 – F83, der er filtersat i bunden af det sekundære magasin.

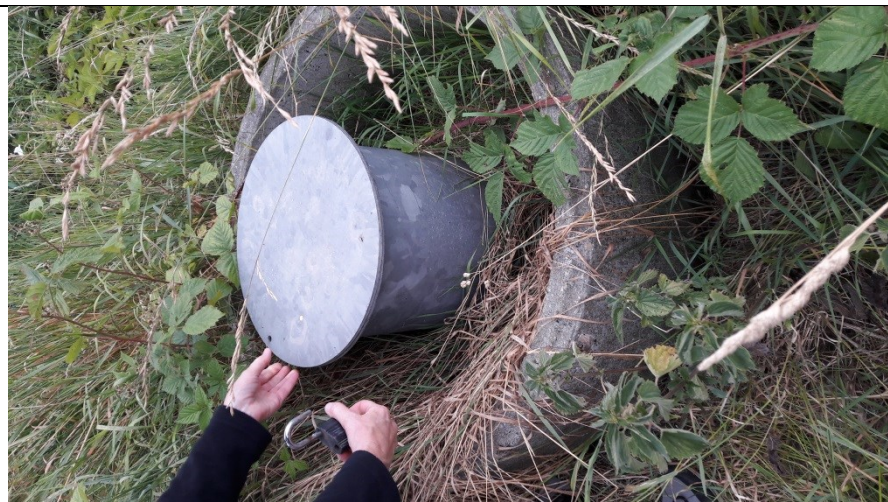
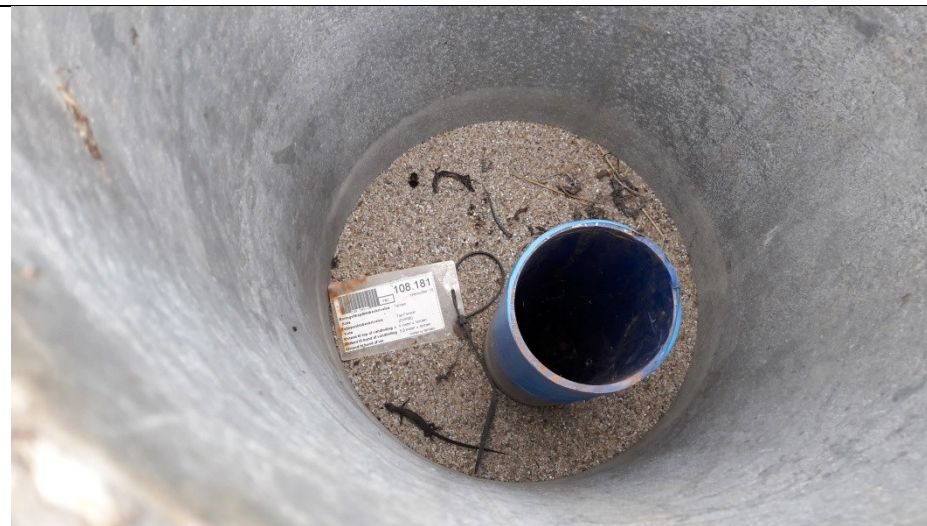
Boring med DGU nr. 108.181, P1

Boringen er placeret nedstrøms i randen af lossepladsen og filtersat i det terrænnære sekundære grundvandsmagasin.

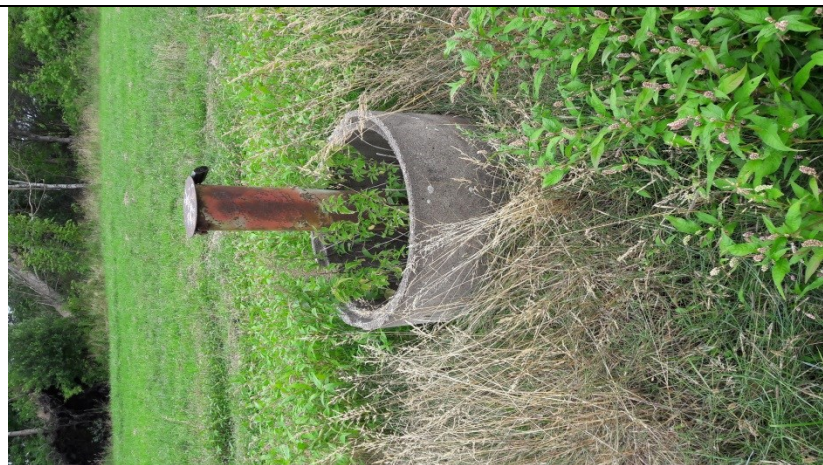
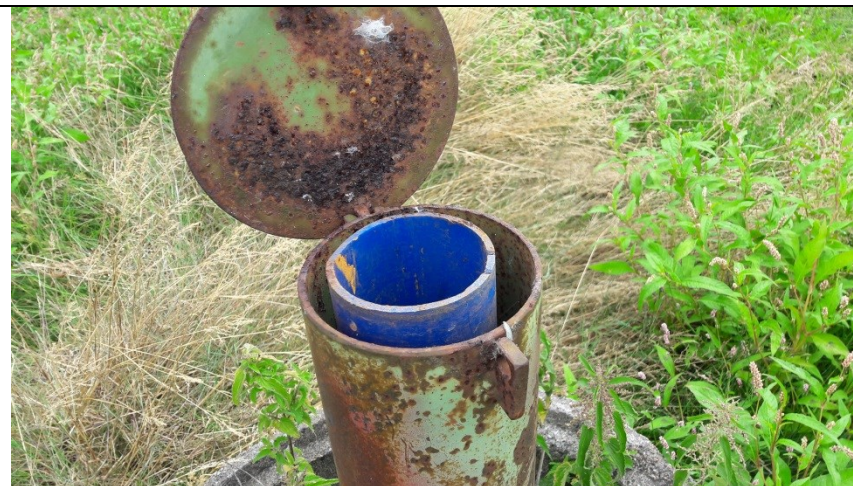
Boring med DGU nr. 108.182, P2

I boring med DGU nr. 108.182, P2 og boring med DGU nr. 108.183, PB3, var DGU. Nr. faldet af. Ved tidligere tilsyn har begge boringer været mærket med DGU numre.

Boringen er placeret i marken nedstrøms for lossepladsen og filtersat i det terrænnære sekundære grundvandsmagasin. Mangler DGU nr.

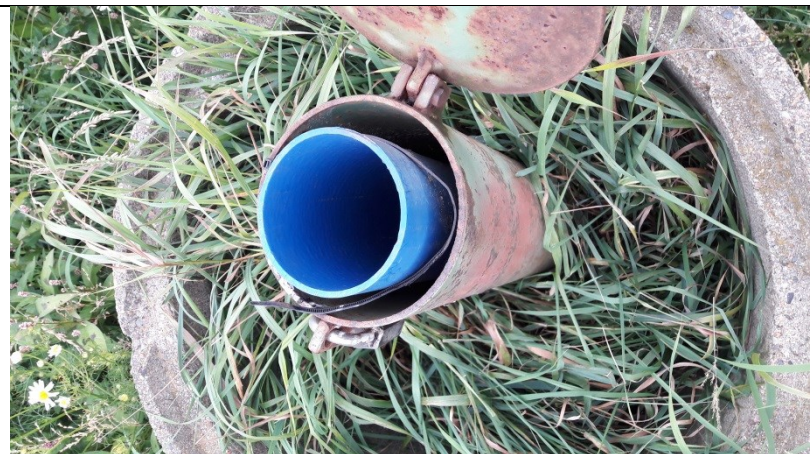
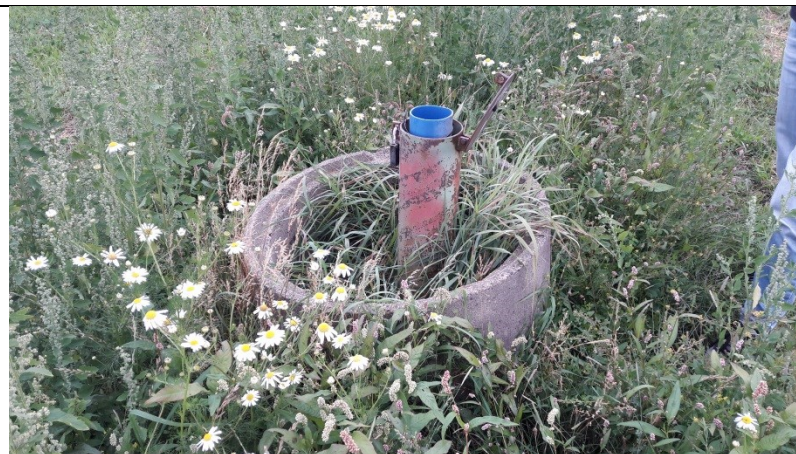
Boring med DGU nr. 108.183, P3

Alle boringer er aflåselige og påkørselssikret og alle boringer, bortset fra boring med DGU nr. 108.183, PB3, var låst. Forerøreret i PB3 var højere end beskyttelseskappen. Boringen formodes at have sat sig. På tidligere tilsyn, har boringen været aflåst.

Boringen er placeret i marken nedstrøms for lossepladsen og filtersat i det terrænnære sekundære grundvandsmagasin. Mangler DGU nr.

Boringen kan ikke lukkes.

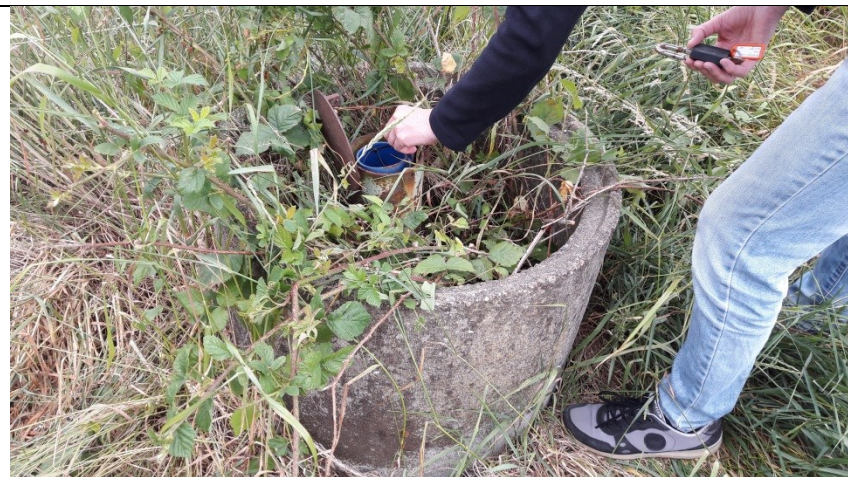
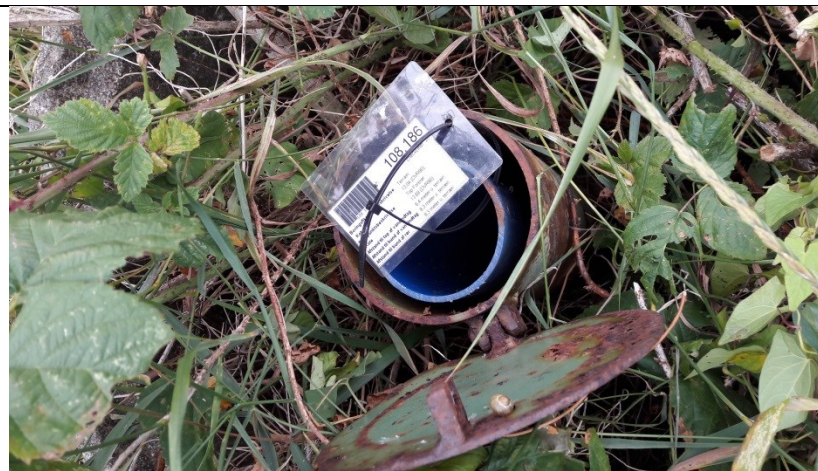
Boring med DGU nr. 108.186, P6 (der monitoreres ikke i denne)

Boringen er placeret nedstrøms i randen af lossepladsen og filtersat i det terrænnære sekundære grundvandsmagasin.
