## Tilsynsrapport til offentliggørelse

### Tilsynsrapport

| Virksomhedens navn | Sindbjerg Muslingedepot og Fyldplads |
| Tilsynet omfattede | Basis tilsyn af hele deponeringsanlægget med fokus på kontrol med slutfærdig/reetablering. |

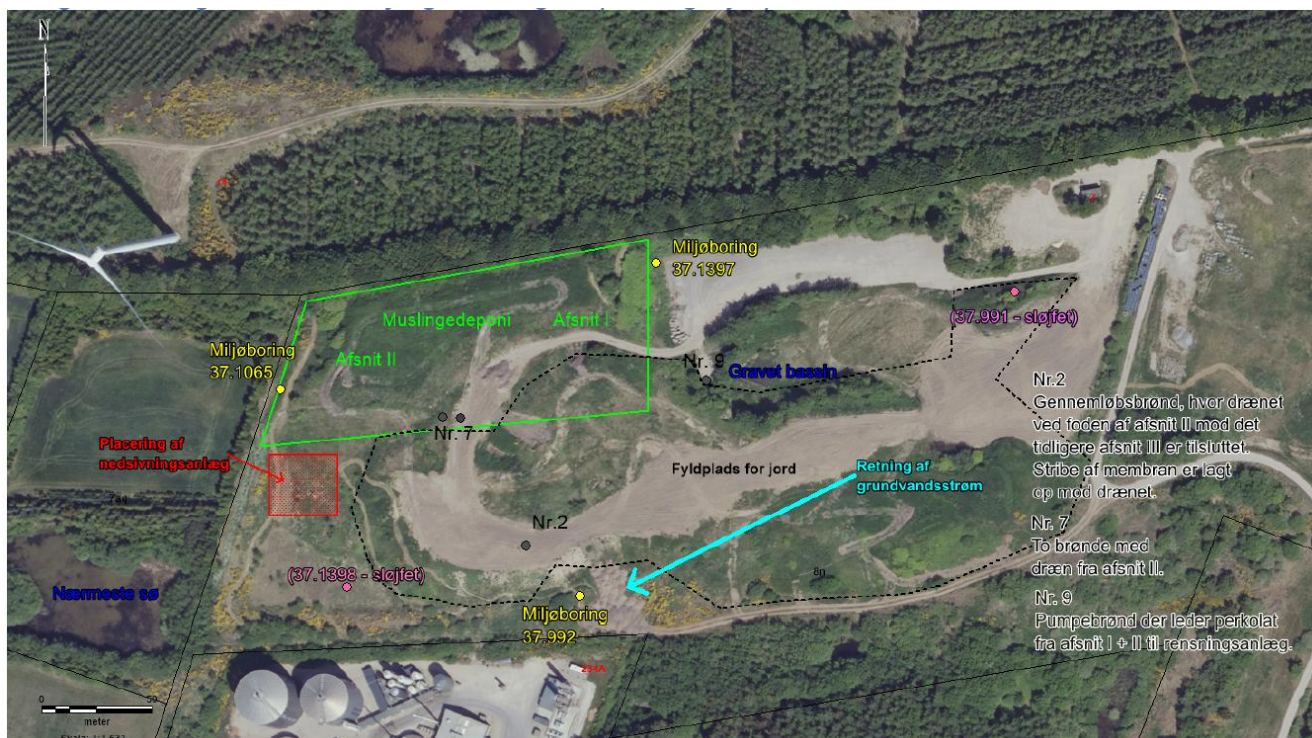
Figur 1. Sindbjerg Muslingedepot, kopi af bilag fra årsrapport for 2023 og 2024. Det tidligere muslingedepot er markeret med grøn. Fyldpladsen er markeret med stiptet sort linje. Nedslivningsanlæg er markeret med rød.

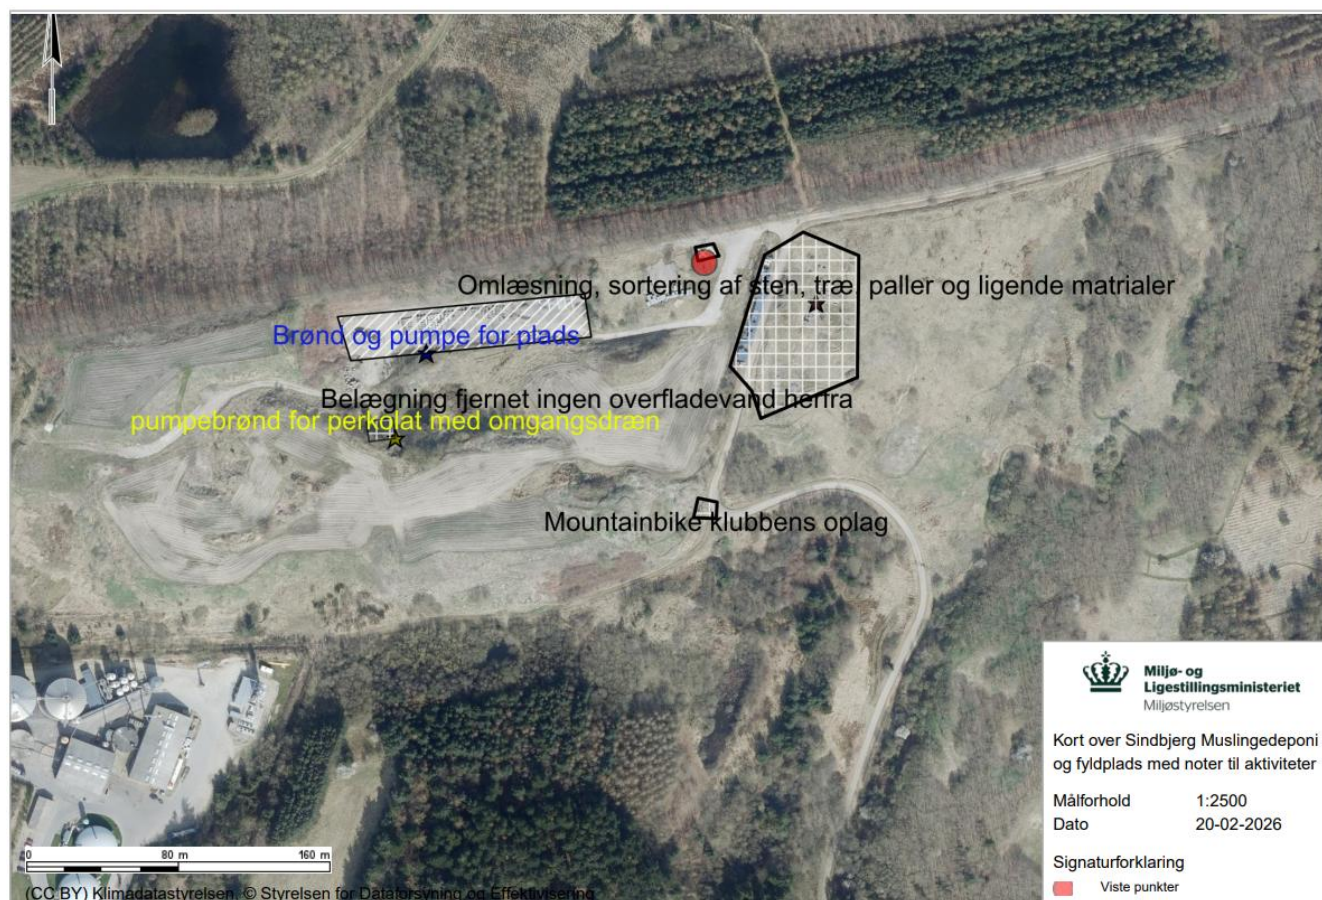
Figur 2. Kort over aktiviteter på ejendommen hvor Sindbjerg muslingedepot og fyldplads ligger med angivelse af placering.

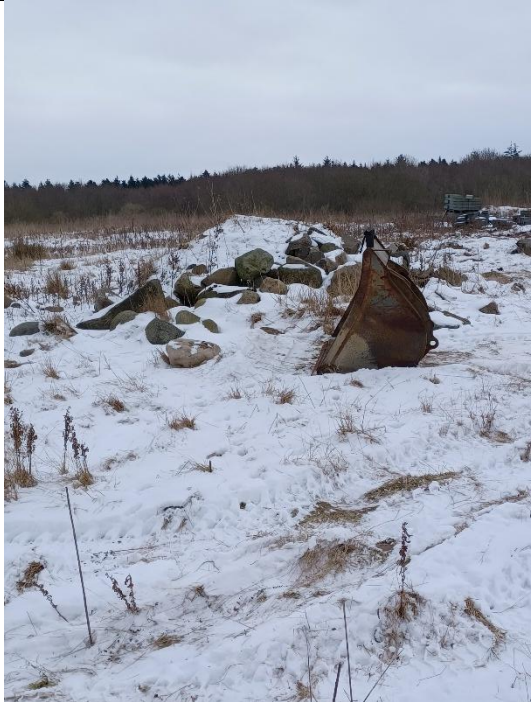
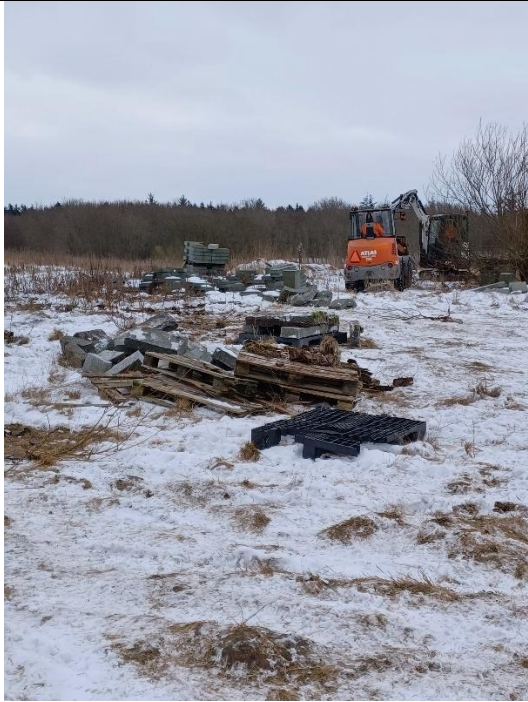
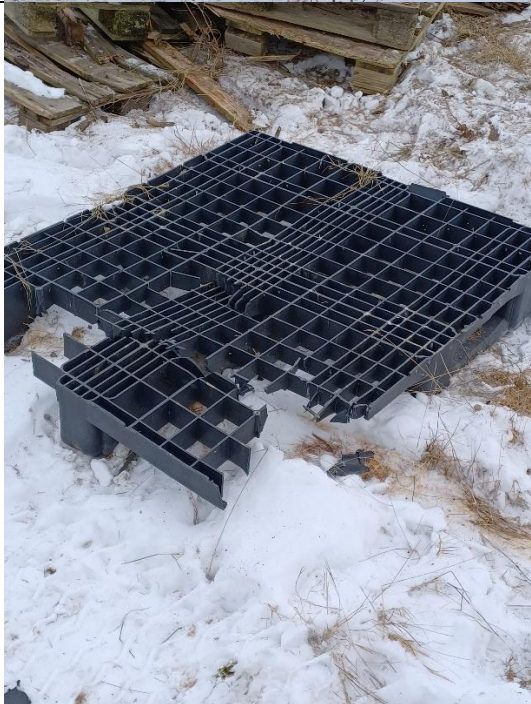
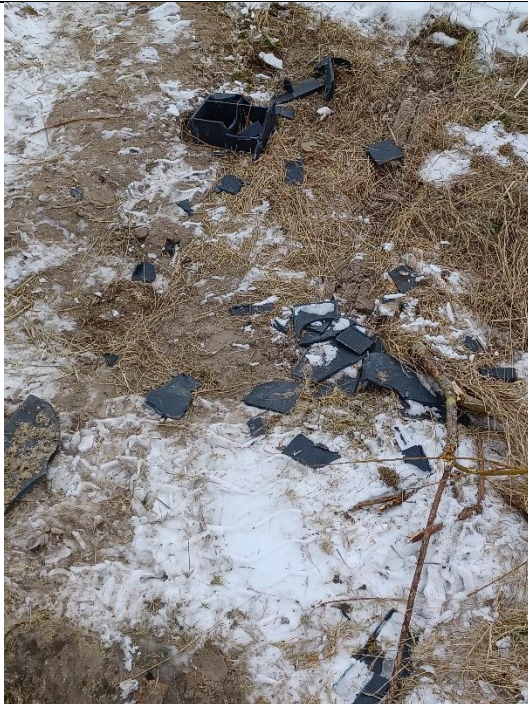
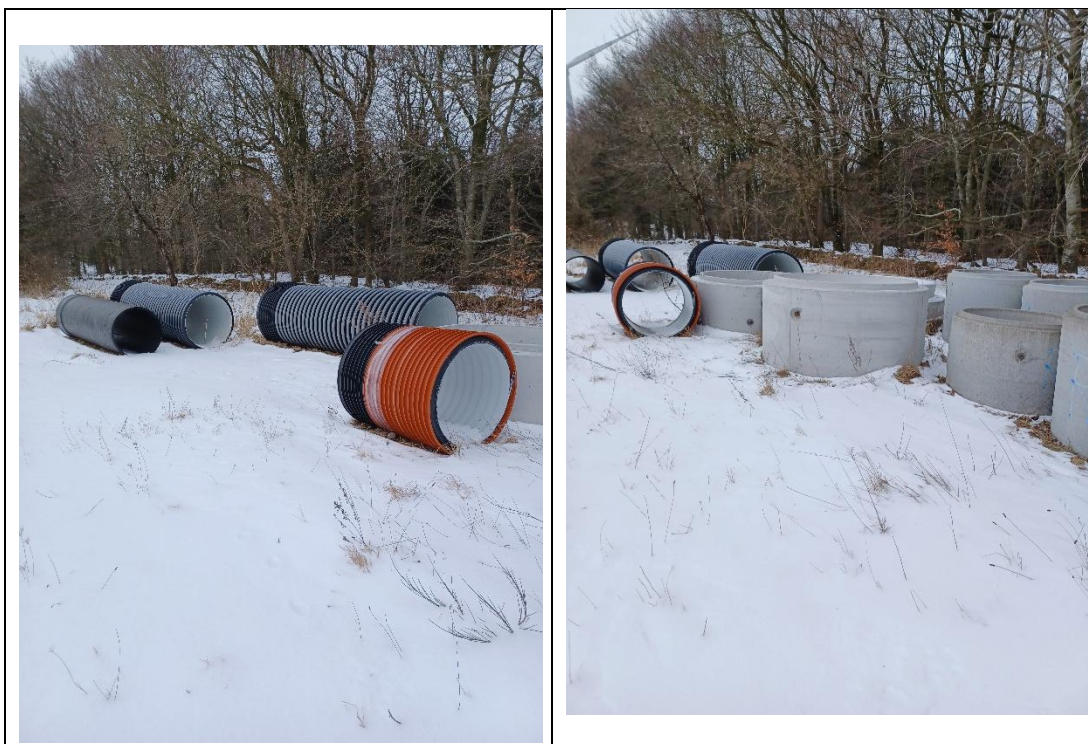
Området er ikke befæstet og der ligger ikke miljøstyrelsen bekendt en godkendelse til aktiviteten. Der var på dagen for tilsynet et hold af kommunens medarbejder med en lille ladvogn og minigraver i gang med at sortere sten, gerne og fliser. Der var flere plastisk paller der var gået i stykker samt bort sorterede træpaller som skulle bortskaffes. Kommunen oplyste at sten opbevares på plastik paller, da dem af træ ikke kan holde. Se billedsamling 1 nedenfor.

*Billedsamling 1. aktiviteter i den østlige del af matriklen (sortering af byggeaffald med henblik på genanvendelse).*

1. De aktiviteter der er på den tidligere komposteringsplads er koblet med de aktiviteter der foregår på det v2 kortlagte areal på den gamle losseplads. På jorden på lossepladsen foregår sortering og omlæsning af sten og materialer hvor der på kompostpladsen sker mere permanent ordnet opbevaring. Der er tale om rene materialer der opbevares her i blandt brosten, kantsten, fliser af forskellige typer, beton brønd ringe og mange andre typer sten.  
Aktiviteten med sortering og opmagasinering ønskes forsat. Der blev på tilsynet drøftet at denne ændring er en godkendelsespligtig aktivitet. På tilsynet mente Miljøstyrelsen det hørte under os, men vi har siden ændret mening og mener der hører under kommunen. Der opfordres til at i foretager en afklaring af om der foreligger de nødvendige tilladelser til aktiviteterne og at Miljøstyren orienteres såfremt der er påvirkning med de områder eller til de områder, eks. i form af overfladevand, hvor der er deponeringsanlæg under vores myndighedsområde.

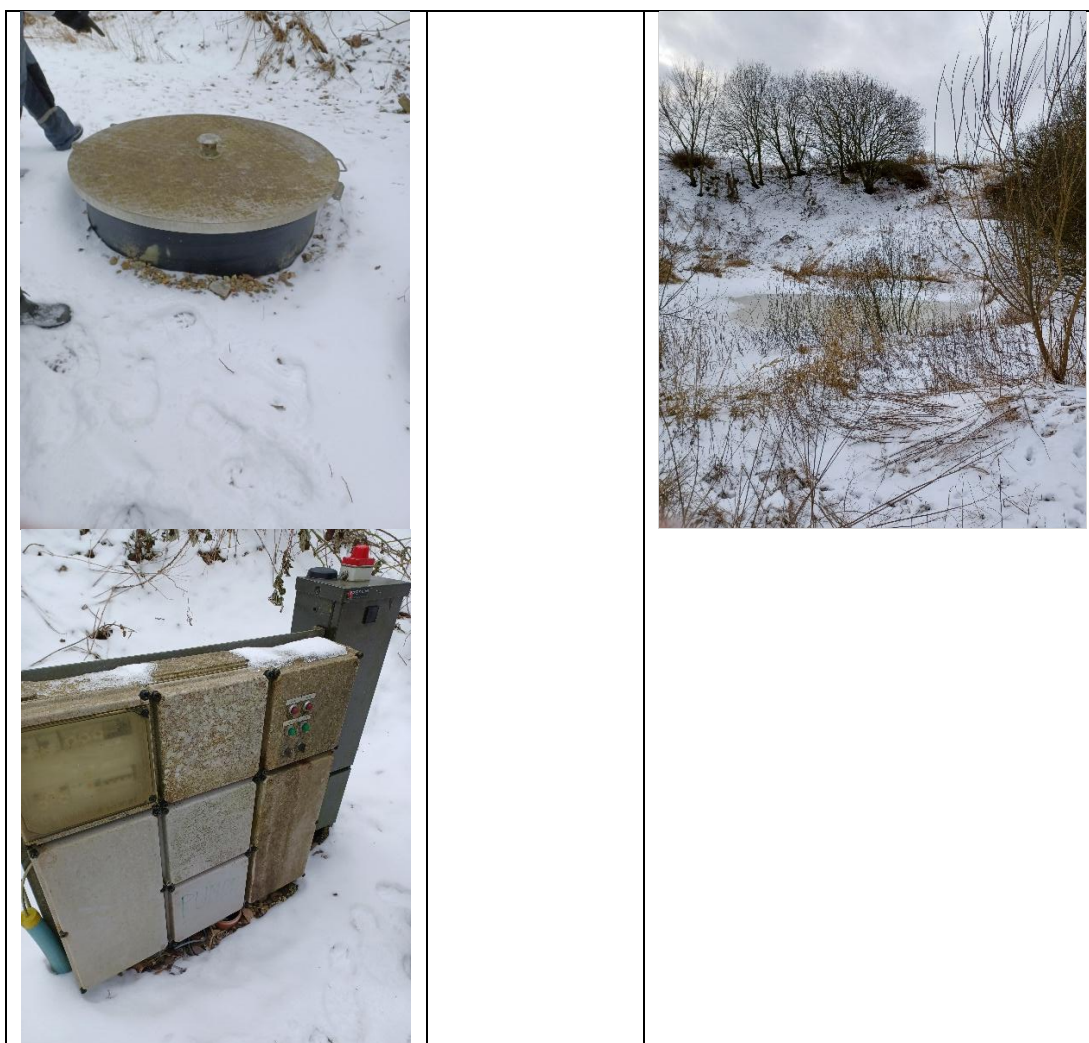
Den tidligere komposteringsplads blev lukket i starten af 2016. Pladsen er befæstet med opsamling af overfladevand. Ved tilsynet oplyste Morsø Kommune, at pumpen til opsamling af overfladevand fra pladsen sættes manuelt i gang, når der ses vand på pladsen. Pumpen er ikke udstyret med en flowmåler, der foregår således ikke opmåling af vandmængden. Overfladevandet pumpes over i det gravede bassin på den anden side af jordvolden. Se billedsamling 2.

*Billedsamling 2. Pumpen og omfangsdræn til overfladevand fra den tidligere komposteringsplads og det gravede bassin der benyttes til opsamling af overfladevand.*

Det overfladevand der er forbundet med deponeringsenhederne er fra omfangsdræn omkring pumpebrønd til perkolat som ledes til det samme gravede bassin som nævnt ovenfor. Se også billedsamling 2.

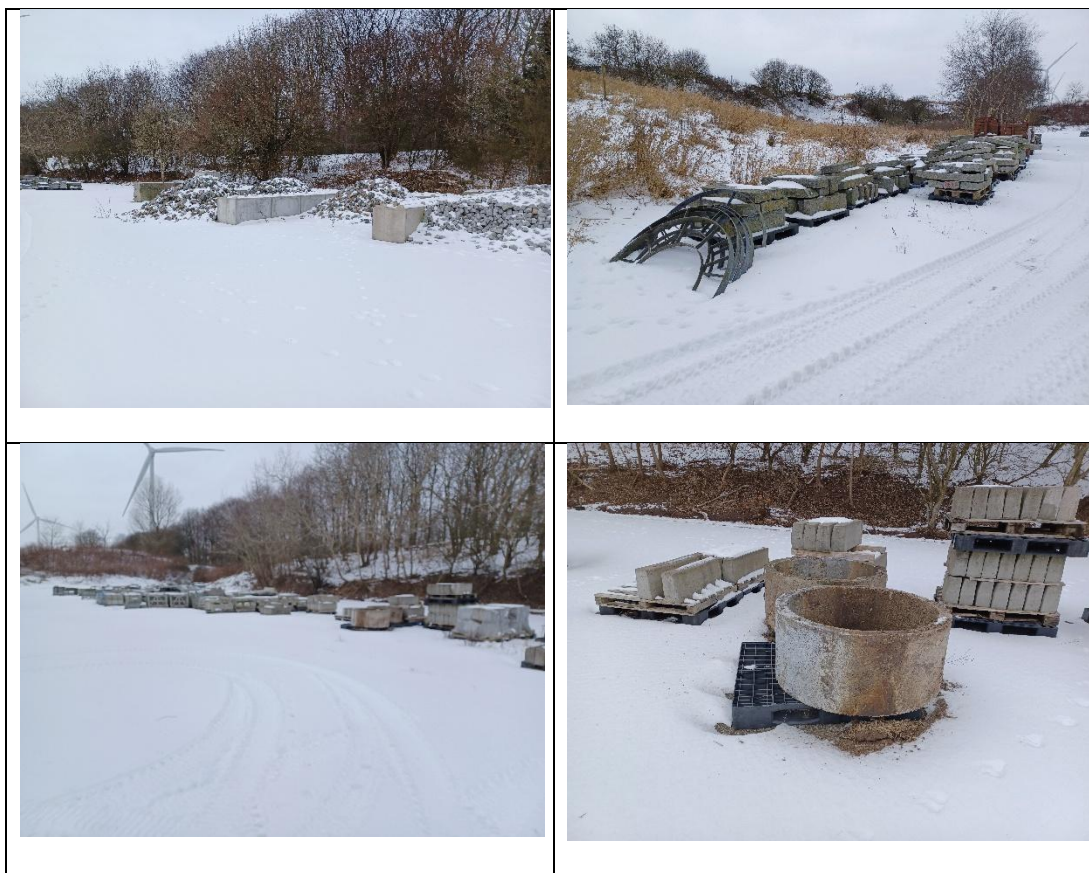
Den tidligere komposteringsplads bruges til oplag af de byggematerialer der er sorteret på arealet ved den tidligere losseplads, pladsen fremstår meget ryddet.  
Se billedsamling 3.

*Billedsamling 3. Oplag af byggematerialer på den tidligere komposteringsplads.*

Ved tilsynet i år, oplyste kommunen, at de ønsker at benytte pladsen fremadrettet til oplag af byggematerialer. På tilsynet var det Miljøstyrelsens vurdering at pladsen var en del af deponiet og at aktiviteter der foregår på pladsen skal vurderes ift. godkendelsesbekendtgørelsen.

Efterfølgende har Miljøstyrelsen ændret denne vurdering. Dette skyldes at pladsen ikke er teknisk og forureningsmæssigt forbundet, idet pladsen ikke befinder sig ovenpå deponeringsenhederne. At det gravede bassin også modtager vand fra omfangsdræn omkring perkolat pumpen giver ikke forureningsmæssig forbindelse.

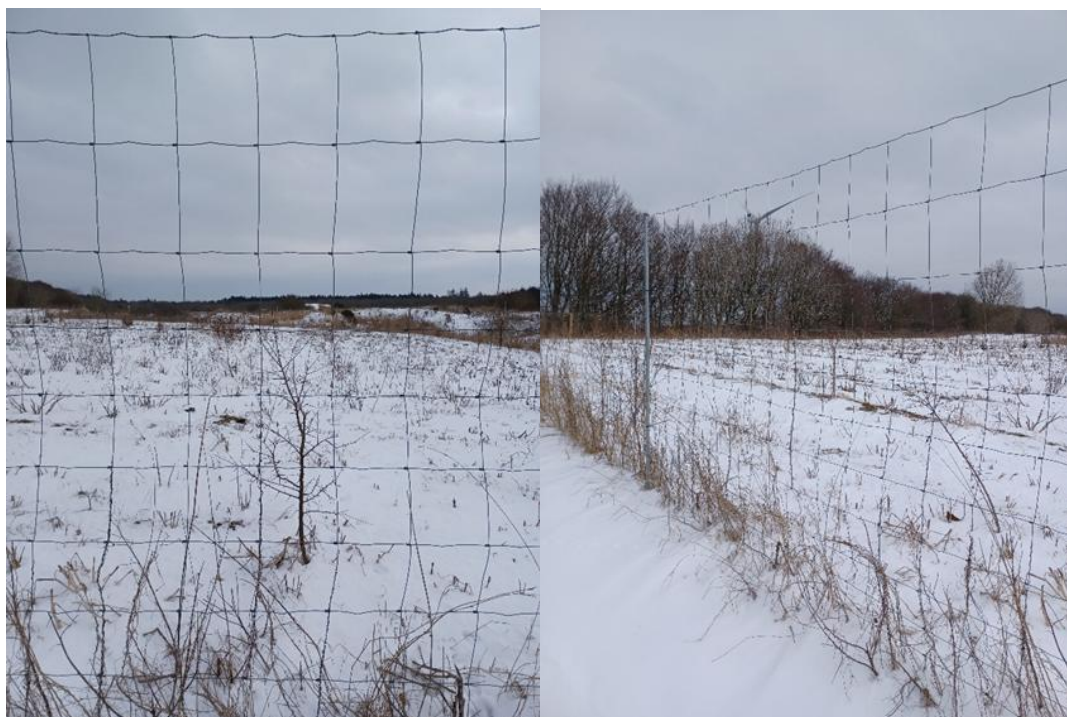
Der er anlagt en mountainbikebane på Muslingedepotet og fyldpladsarealet. Området blev plantet til i foråret 2024, hvorved reetableringen er gennemført. Der er efter etableringen indgået en 3-årig vedligeholdelses- og service aftale med den entreprenør der har plantet træerne. De nyplantede områder er indhegnet for at beskytte mod vildtet. Se billedsamling 4.

*Billedsamling 4. Hegn omkring det beplantede område.*

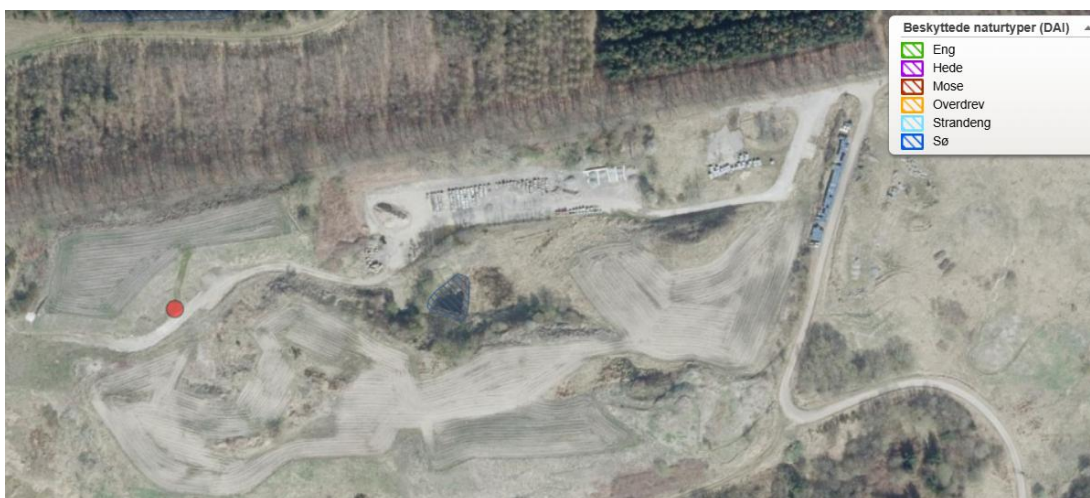
Miljøstyrelsen gjorde kommunen opmærksom på at det gravede bassin fremstår som beskyttet sø ift. kommunes egen registrering.

Figur 3. Det gravede bassin som beskyttede sø. Kilde: Miljøstyrelsens Sags- og MiljøGIS.

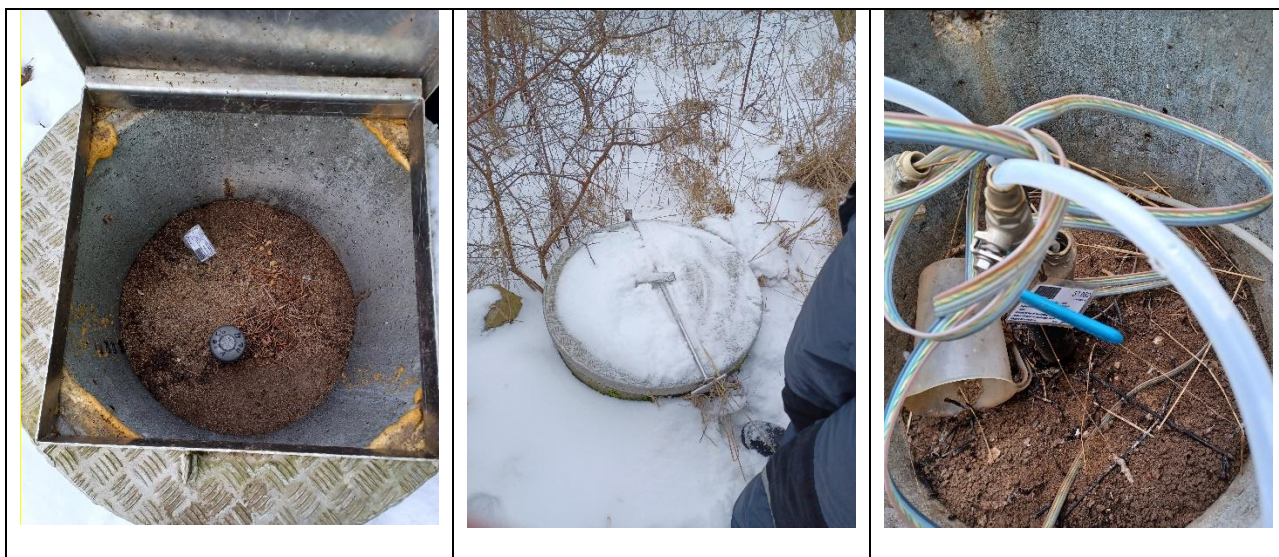
Ved tilsynet blev grundvandsboringerne DGU nr. 37.1397 og DGU nr. 37.992 besigtiget. Boringerne var fine intakte og markeret med DGU nr.

Billedsamling 5. Grundvandsboringerne DGU nr. 37.1397 og DGU nr. 37.992.
