Prioriteret miljøtilsyn på landbrugsejendomme

Identifikation			
Navn og adresse:	Seldrup Islandsheste v/ Bodil Enggård Breyen Fuldenvvej 119, 8330 Beder		
Ejer:		Tlf. nr.:	86 93 60 02
Adresse:		Mob. nr.:	22478110
		E-mail:	
Bruger/forpagter:		Tlf. nr.:	
Adresse:			
CVR- nr.:	30385608	P-nr.:	
Godkendelsestype:		Godkendelsesdato:	
Bedriftstype:	L03: Diverse husdyrhold > 3 DE

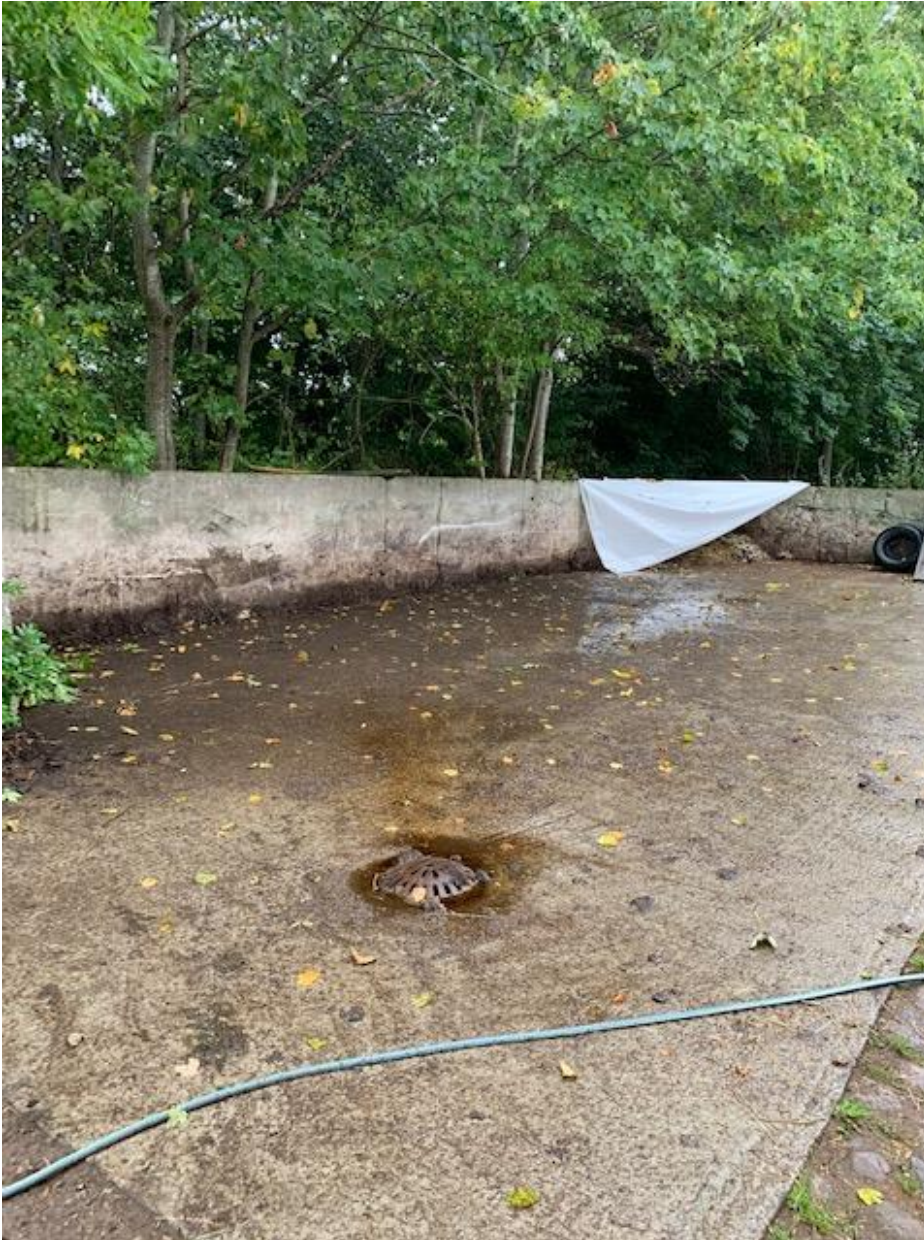
Ved tilsynet blev der observeret begyndende revnedannelse i muren ved møddingspladsen. Det kan derfor anbefales, få repareret revnerne nu, hvor møddingspladsen næsten er tom eller næste gang møddingspladsen er tom.
