## Rapport for miljøtilsyn hos Råt & Godt, Hjulmagervej 58, 9000 Aalborg

### Overordnede oplysninger

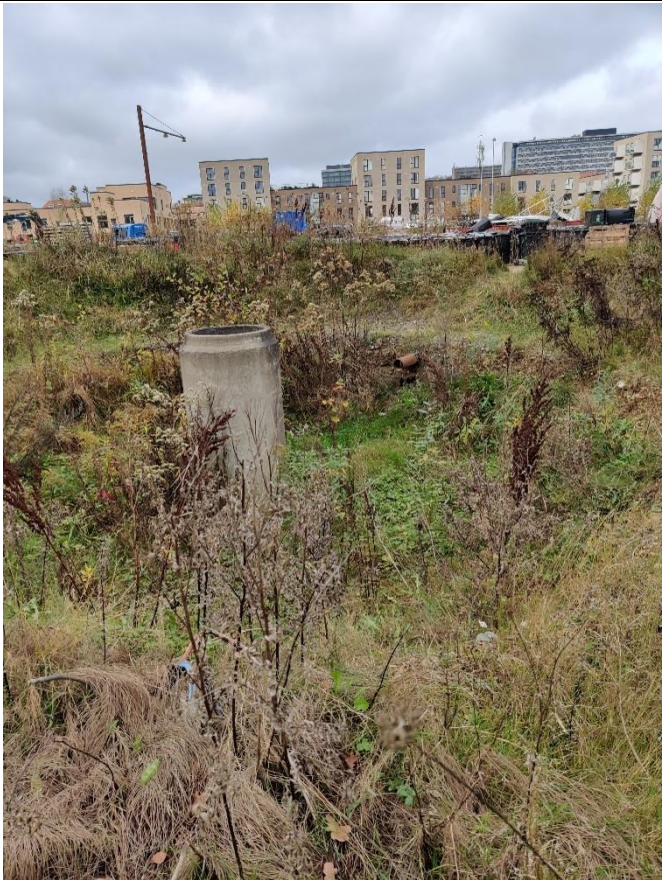
| Kontrolpunkt | Tilsynskommentar |
|---|---|
| Spildevand, overfladevand | Virksomheden er beliggende i et separatkloakeret område. Det betyder, at afledning af regnvand ledes direkte og urensset via grøfter til Kjærs Mølleå. Det er derfor vigtigt, at virksomheden er opmærksom på uheld eller spild på udendørs arealer og får dæmmet op omkring regnvandskloak, så det sikres at spild ikke ender i kloakken, men i stedet opsamles. Virksomheden har lavet et regnvandsbassin på grunden, se billede 2. Virksomheden har sidenhen redegjort for at det er vand som tidligere samlede sig foran en port, som er rørført hen til det udgravede bassin. |

| Kontrolpunkt | Tilsynskommentar |
|---|---|
| | <p><i>Billede 2. Regnvandsbassin. 1</i></p> <p>Rørføring af vand og etablering af et regnvandsbassin, kræver en tilladelse. Ansøgning kan ske via Aalborg Kommunes hjemmeside: <a href="#">Nedsivning af regnvand</a></p> <p>Det er ved møde d. 6/2 2025 aftalt at der søges om tilladelse til det. Råt og Godt har efter mødet sendt en tidsplan, hvoraf det fremgår at ansøgningen vil være indsendt senest d. 14/3 2025.</p> |
