Tilsynsrapport til offentliggørelse

Tilsynsrapport

Virksomhedens navn	Ettrup Losseplads
Virksomhedens adresse	Grurupvej 8, 7760 Hurup Thy
CVR nummer	29189560
Virksomhedstype	5.4 Deponeringsanlæg >10 t/dag eller kap. >25.000 t
Tidspunkt for tilsynet	7. juni 2019
Baggrunden for tilsynet	Basistilsyn og kampagnetilsyn med grundvandsboringer
Varsling af tilsynet	Er varslet d. 3. april 2019
Deltagere fra virksomheden	Søren Funder Larsen
Tilsynet udført af	Louise Bjerregaard Madsen
Tilsynet omfattede	Samtlige miljøforhold samt kampagnetilsyn med grundvandsboringer

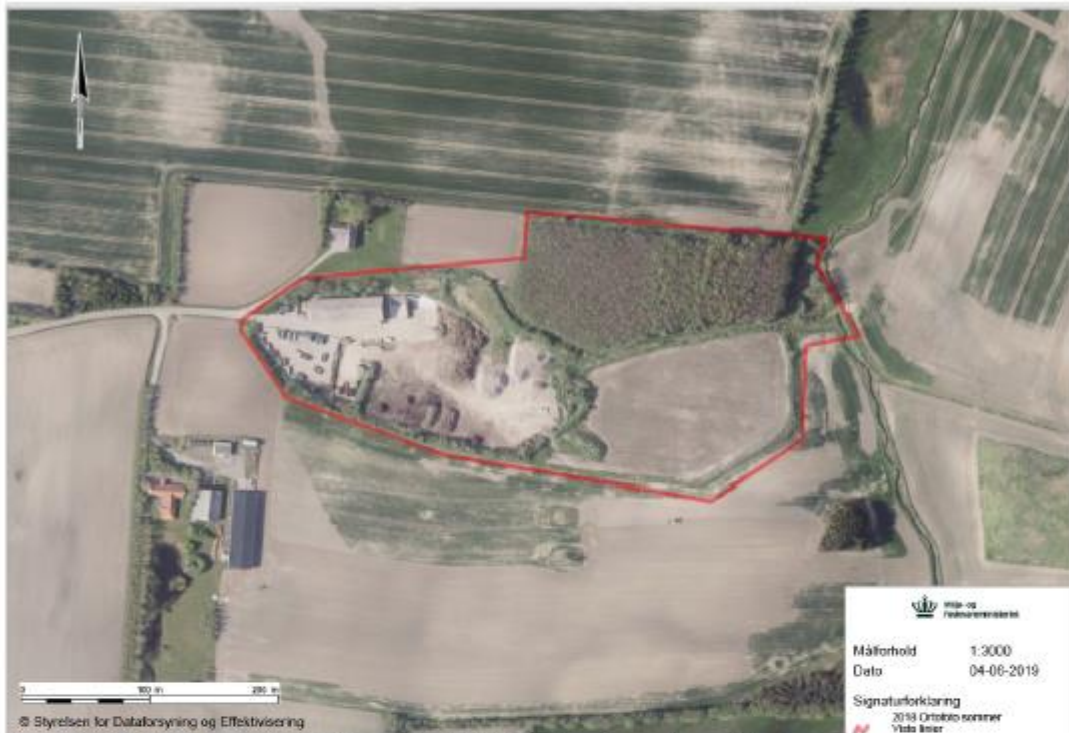
Figur 1 Sydthy Genbrugscenter (på den østlige del). Hele det omkransede område udgør Ettrup nedlukkede losseplads.

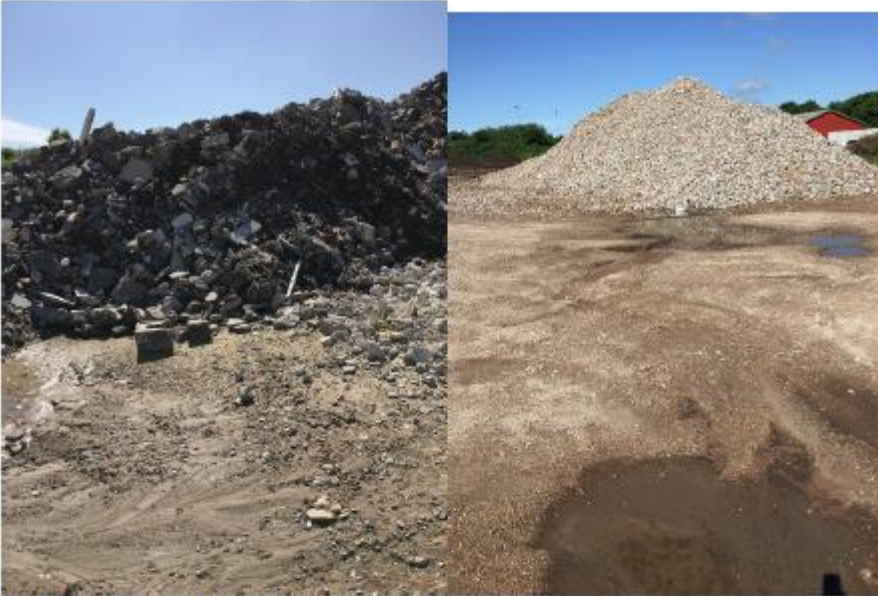
Figur 2 Tv. Oplag af beton. Th. knust beton.

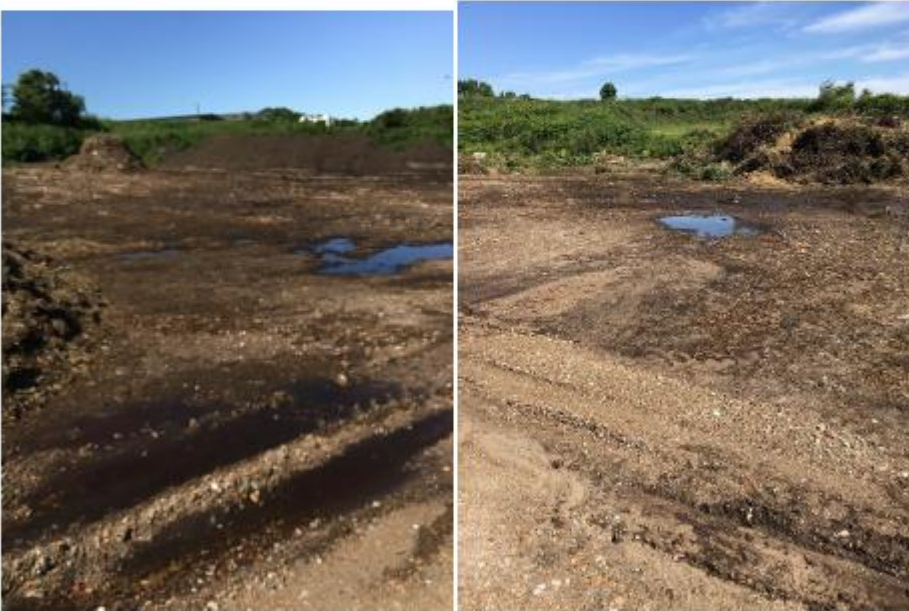
Kompostering foregår med have og parkaffald samt afvandet spildevandsslam og sker på membranunderlagte arealer med perkolatopsamling. Der sker også flisning af træ og trærodde på arealet. Dvs. aktiviteterne er etableret oven på den nedlukkede del af deponiet, hvor der er membran og perkolatopsamling.

Figur 3 tv. Færdig kompost th. have og parkaffald der endnu ikke er neddelt. Komposteringsplads foregår direkte oven på en nedlukket deponeringsenhed.

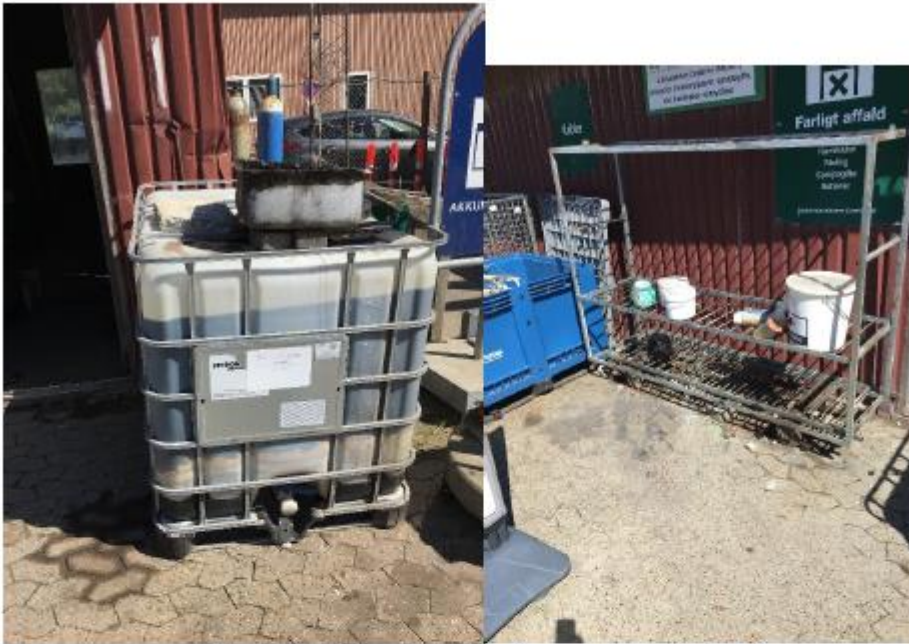
Der er ikke konstateret jordforurening og ikke foretaget undersøgelse af jordforurening. Oplaget af farligt affald i miljørummet er fornuftigt og skønnes ikke at udgøre en risiko for jord og grundvand.

Palletank på 1.000 L til spildolie stod dog direkte oven på en SF-stenbelægning, hvor der er spild af olie på.

Ligeledes er reol til indlevering af farligt affald placeret direkte oven på SF-stenbelægning uden spildbakke.

Figur 4 tv. 1.000 L pallettank til spildolie. Th. reol til indlevering af farligt affald på genbrugspladsen. Er placeret direkte oven på en FS-stenbelægning.

1. Reol til farligt affald og palletank til spildolie opbevares med risiko for forurening af jord og grundvand.
2. Grundvandsboring med DGU-nr. 36.629 er ikke aflåst
