Unicon A/S
Fabriksvej 2
4200 Slagelse

Basistilsyn den 31. oktober 2018

Sagsnr.: 330-2018-67925

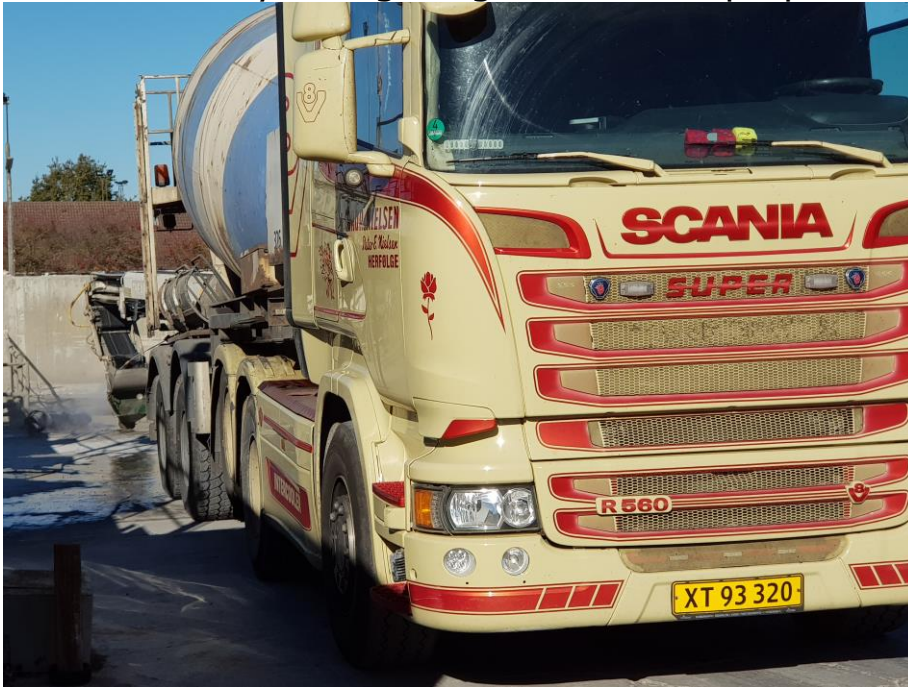
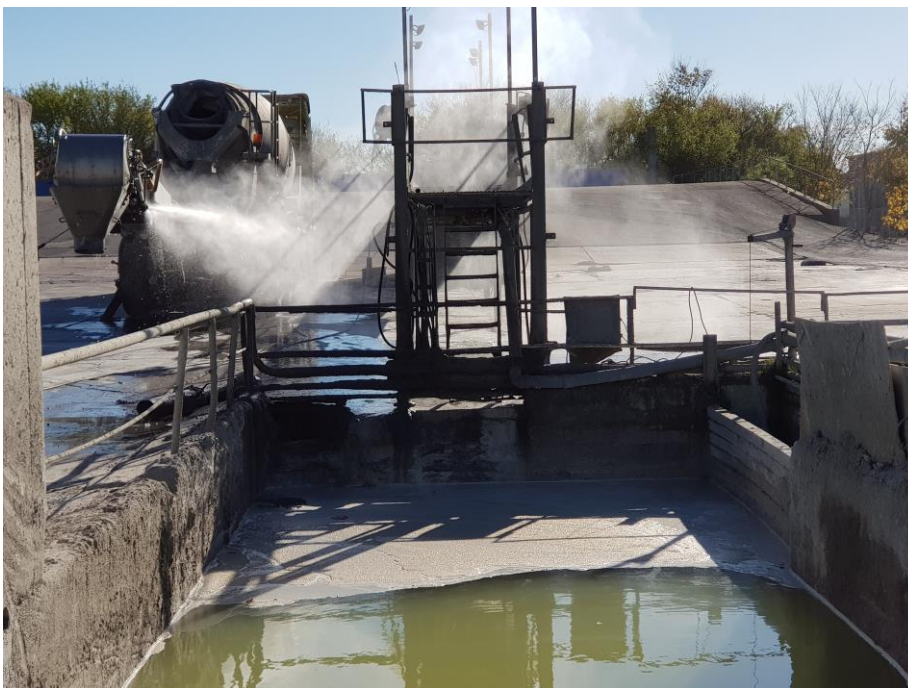
Billede 1 – Tryk rengøring af materiel på pladsen

Afkast fra alle afdelinger blev vurderet. Der var ingen synlig belastning i proces/produktionsrummet eller over tag, lugt eller andet nogle steder (se billede 1 – Tryk rengøring af materiel på pladsen).

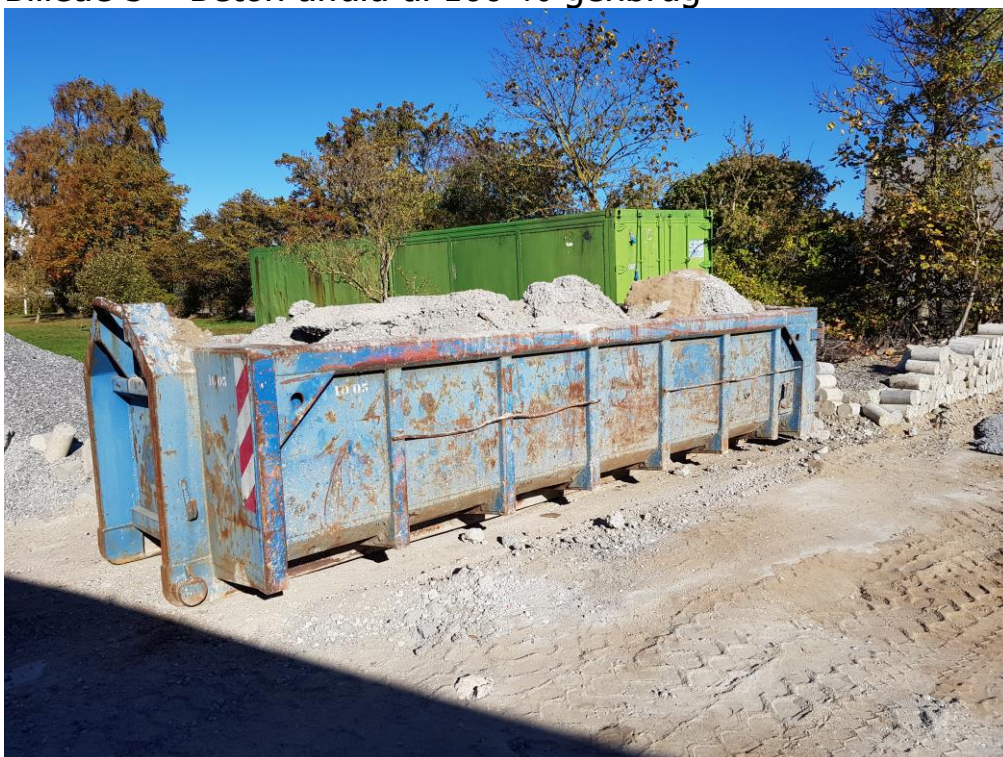
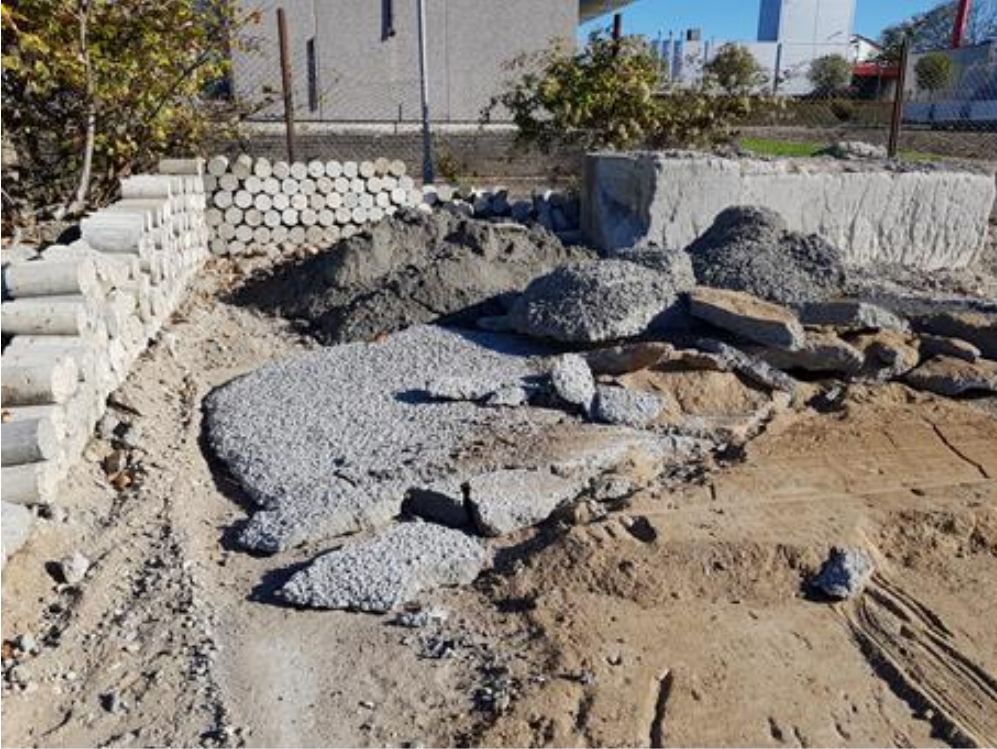
Billede 3 – Beton affald til 100 % genbrug

De udendørs arealer blev set efter m.h.t korrekt affalds kilde sortering og korrekt opbevaring af genbrugs beton materialer mv. (se billede 3 – Beton affald til 100 % genbrug)

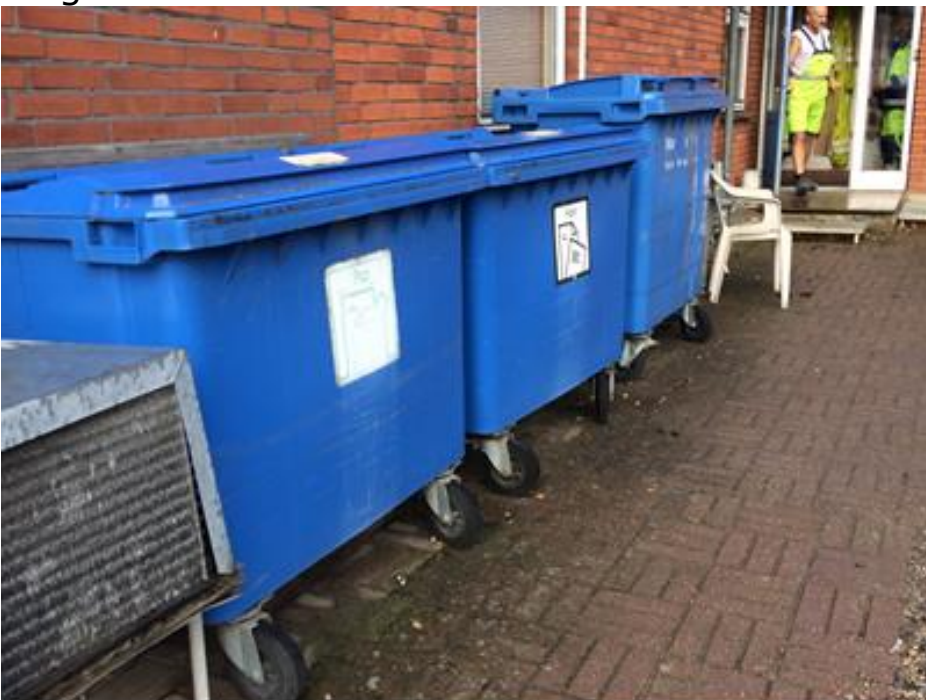
Billede 4 – Pap, papir og brandbart - 100 % til genbrug eller forbrænding

Pap emballage, papir og brandbart kildesorteres efter forskriften (se billede 4 – Pap, papir og brandbart - 100 % til genbrug eller forbrænding).

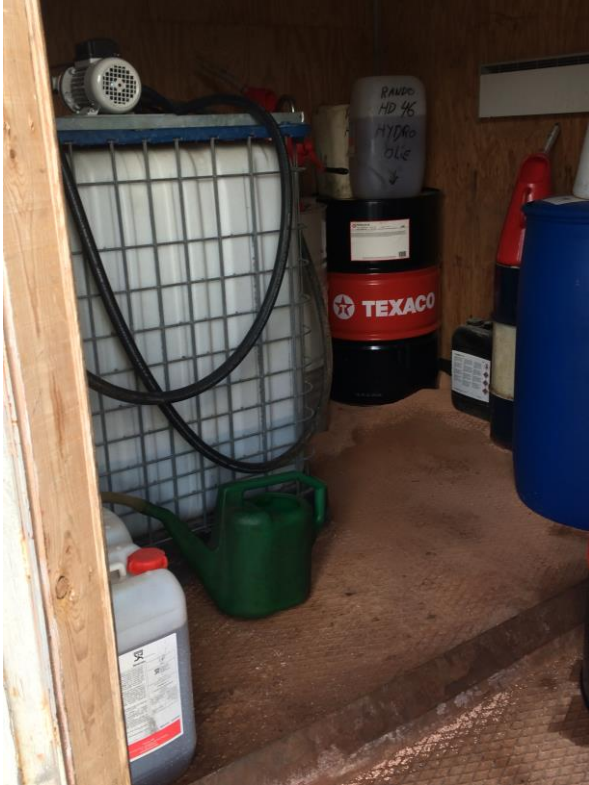
Billede 5 – Kemikalier i oliecontaineren

Råvarer opbevares i oliecontaineren, som var placeret tæt sedimenteringsanlægget. Olien var opbevaret i metal tønder, en fast barrierer og stod rigtig på spildbakke, så man kunne se evt. spild og lækager. Ikke anbrudte tønder stod direkte på gulvet, klar til at løftet op og brugt. (se billede 5 – Kemikalier i oliecontaineren) (se billede 6 - Genbrug af tom container af AdBlue "gødning" til diesel på lastbilerne).
