## Basis miljøtilsyn på landbrugsejendomme

Identifikation			
Navn og adresse:	Norslund Aps		
Ejer:	Samme	Tlf. nr.:	
Adresse:	Starupvej 225, 8340 Malling	Mob. nr.:	
		E-mail:	
Bruger/forpagter:		Tlf. nr.:	
Adresse:			
CVR- nr.:	38109634	P-nr.:	
Godkendelsestype:		Godkendelsesdato:	
Bedriftstype:	L03

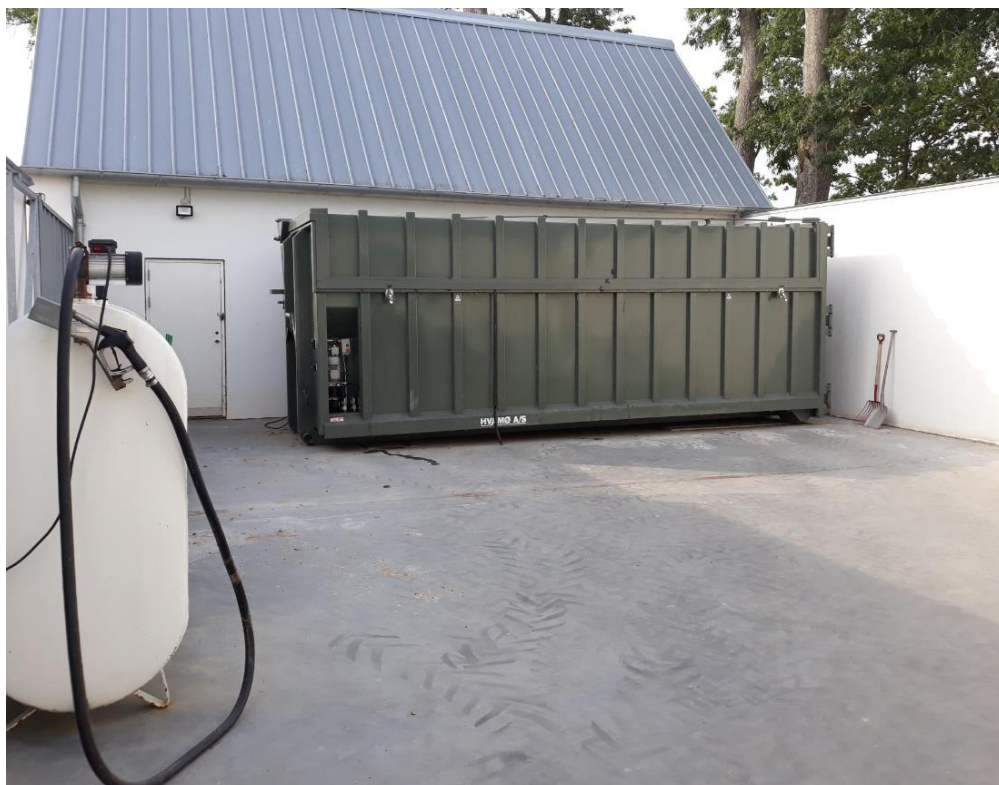
Pladser					
Type	Bygge-dato	Areal (m <sup>2</sup> )	Vol. (m <sup>3</sup> )	Overdækning (m <sup>2</sup> )	Bemærkning
Container til opbevaring af husdyrgødning	01-01-2019	50	100		Tæt overdækket container (se foto herunder). P.t. usikker angivelse af volumen. Placeret på vaskeplads med afløb til ajlebeholder. Vaskeplads anvendes til alm. vask af ejendommens egne maskiner, (ikke til vask af sprøjte)

**Foto:** container til opbevaring af husdyrgødning

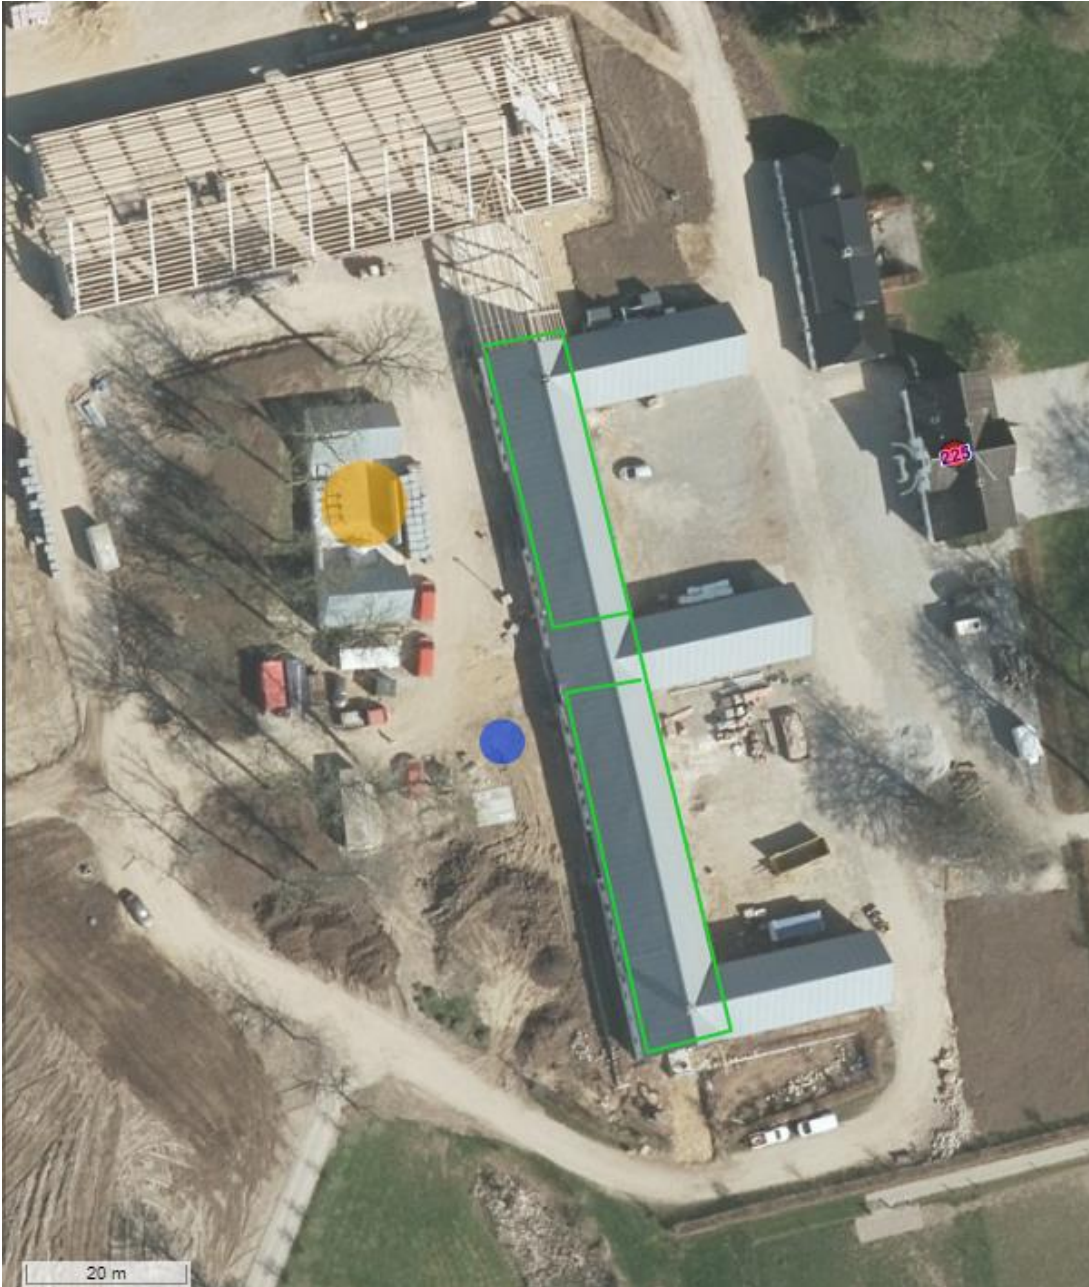
1. Dyreholdets størrelse	
Dokumentation	Oplyst ved tilsynet.
Bemærkninger	24 staldbokse i staldbygningen, (se situationsplan herunder med placering)

**Situationsplan** med omtrentlig placering af 24 staldbokse (grøn streg), vaskeplads, affald og møddingcontainer (orange), samt øjebeholder (blå).
