Westerdijk BioEnergi ApS

### **Opfølgning efter miljøtilsyn**

Næstved Kommune var på et kombineret miljø- og affaldstilsyn hos jer 28. maj 2026 på biogasanlægget på Vådagervej 13 ved Ting Jelling.

**TILSYNSRAPPORT**

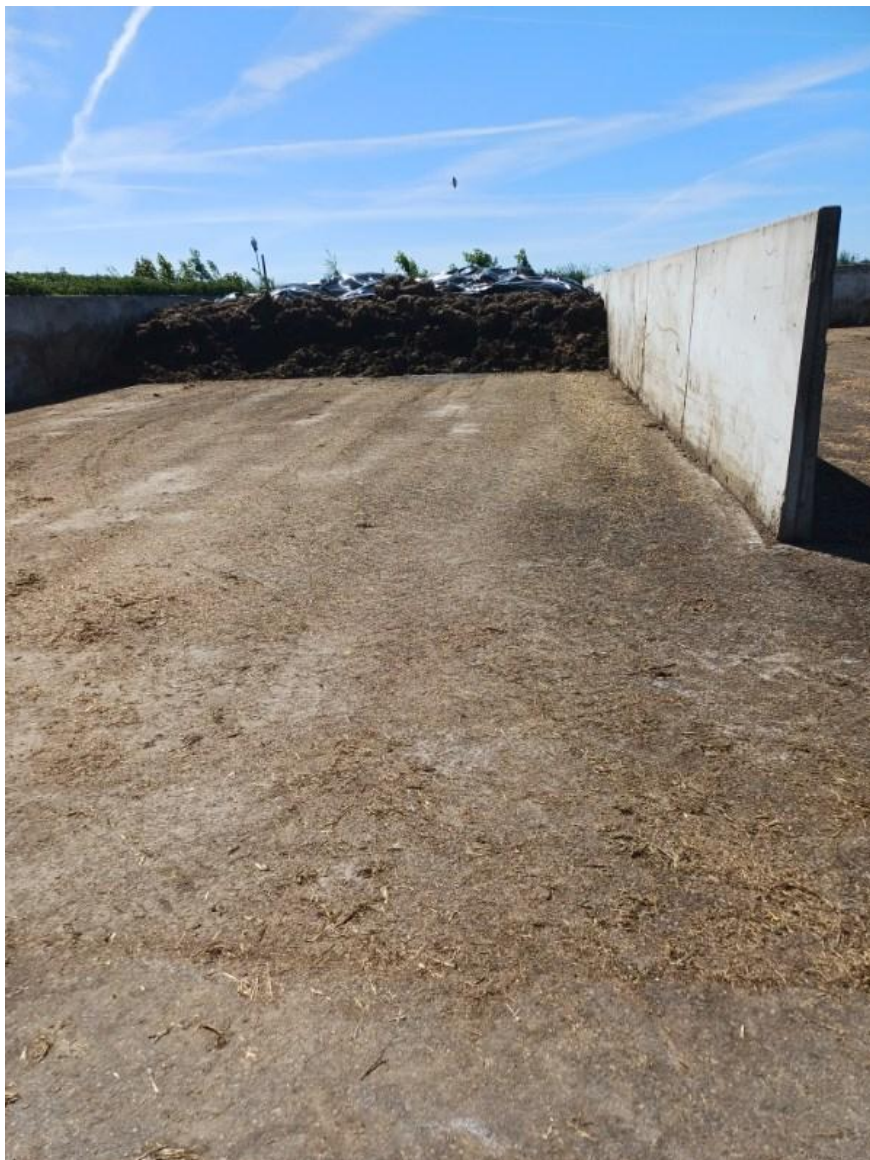
Plansilo 3, som næsten er tømt.

På tilsynet var to af plansiloerne næsten tømt, så de skal gennemgås inden opfyldning på ny. Mens plansilo 3 var fyldt og må afvente, at den igen bliver tømt. Kontrol for inspektion, kunne være foto af en tømt og rengjort plansilo, f.eks. henholdsvis nr. 1,2, eller 3. samt dato, navn på person og resultat.

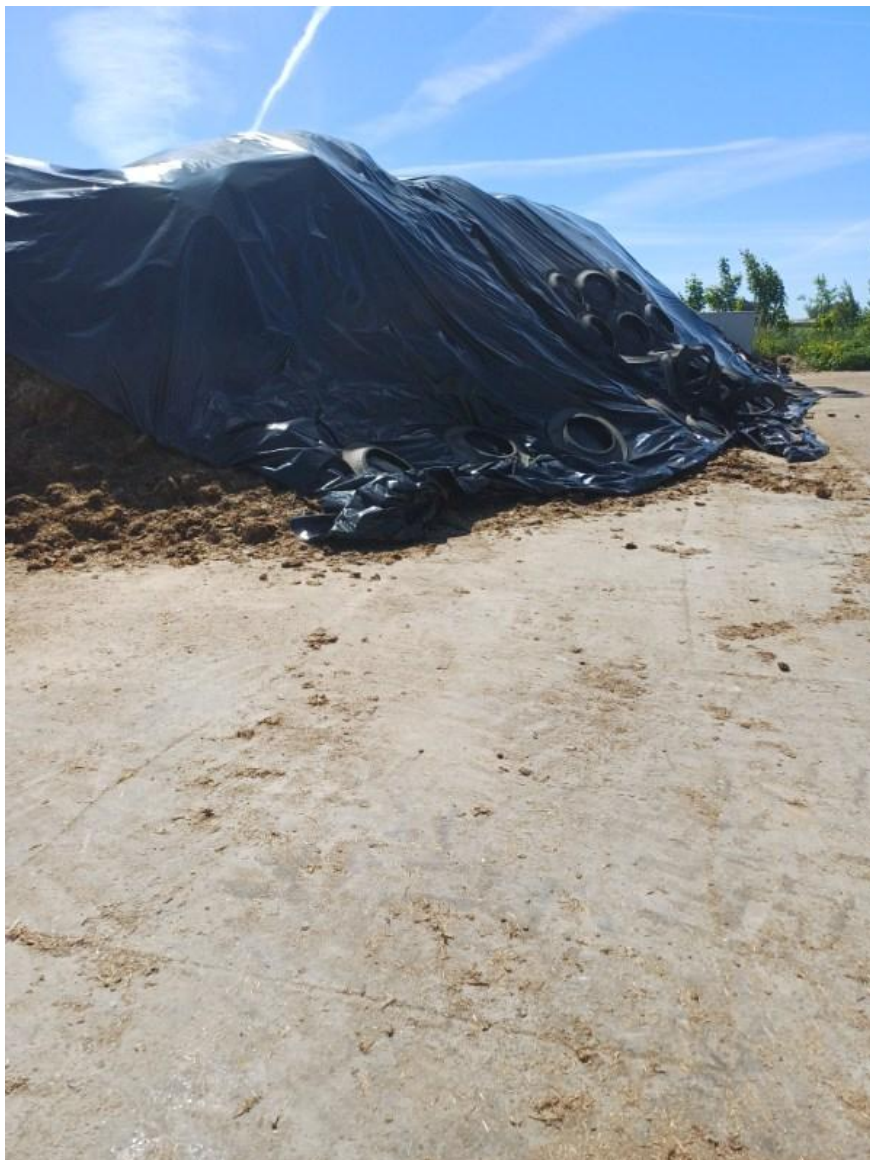
- Kalkunmøg lå i plansilo og var overdækket på nær enden i plansilo 3, hvor der pt. er daglig fraførsel. Dog var der ikke holdt afstand til kanten i plansilo 1, hvor der ikke er støttemur (se foto). Plansilo 2 var tømt på tilsynet.
- Nyt og brugt olie står i palletank på opsamlingsbakke i skur.
- Brugt kulfilter blev oplyst bortskaffet som restaffald.
- Øvrige emballage affald i begrænset mængder bliver bortskaffet via landbrugsbedriften.

Fyldt plansilo 1, hvor der er fyldt helt ud til kanten

I skal ved fyldning af plansiloer huske at holde en afstand på 2 meter fra kanten af plansiloen af hensyn til afledning, der hvor der ikke er støttemur, jf. vilkår 7.2. Dette er især vigtig ved plansiloen nærmest biogasanlægget, da den kun har støttemur på to ad siderne. Så husk at gøre chauffør opmærksom på dette ved oplag næste gang i den plansilo.

- Kommunen følger op mht. til bortskaffelse af kulfilter.
- I fremover får dokumenteret standen af betonen på plansiloerne, når de er tomme.
- I skal holde afstand til kanten af plansilone på de sider, der ikke har støtte mur, især plansilo 1.
- I kontakter kontrollant mht. tæthed af reaktortanke.
