## Rapport for miljøtilsyn 2025 hos GÅRDEJER/UDLEJER BIRGER BÆCH PEDERSEN, Hovgårdsvej 31, 9310 Vodskov

### Overordnede oplysninger

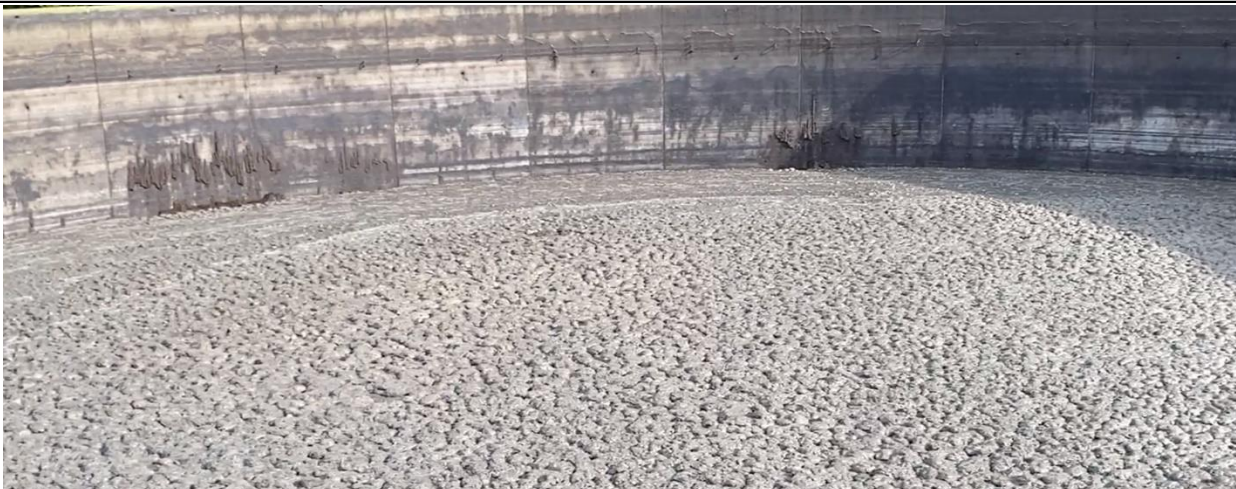
Flydelag på den lille gyllebeholder

| Kontrolpunkt | Tilsynskommentar |
|---|---|
| Gyllebeholder, flydelag og logbog | Den store beholder var tom ved tilsynet. Der var en smule gylle i den lille gyllebeholder og dette var blevet forsuret dagen inden tilsynet, da det skulle udbringes senere på tilsynsdagen, hvorfor der ikke var flydelag på denne beholder. Logbøger blev ikke fremvist ved tilsynet, men det blev aftalt at ejer indsender dem. |

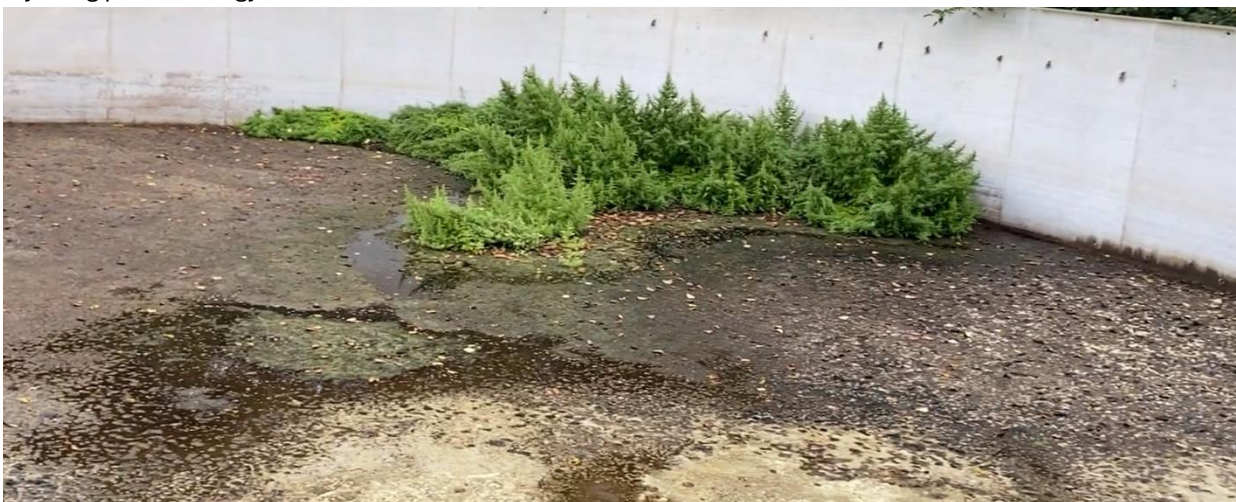
Flydelag på den store gyllebeholder

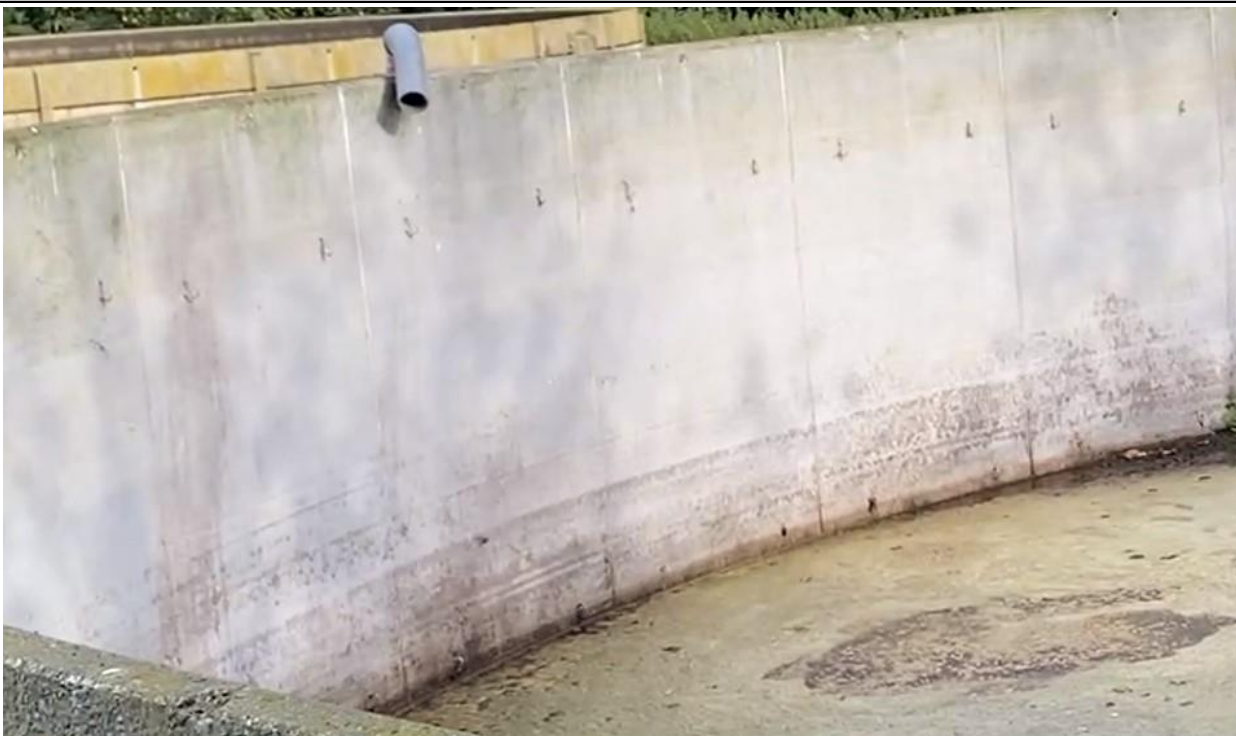
Indløb på den store gyllebeholder

| Kontrolpunkt | Tilsynskommentar |
|---|---|
| Gyllebeholder, dykket indløb | Den lille beholder har et dykket indløb, som er forbundet til gyllekanalerne i stalden. Indløbet på den store beholder var ikke dykket, men dette er koblet fra gyllekanalerne, så denne beholder påfyldes kun med en gyllevogn. |

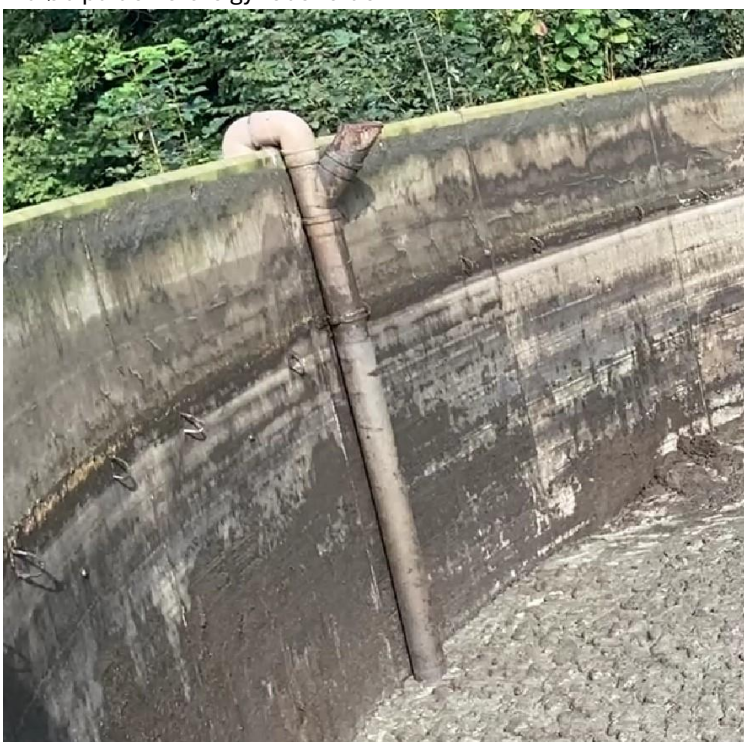
Indløb på den lille gyllebeholder
