Tilsynsrapport

Navn	Langbrokro		
Adresse	Højrimmenvej 26, 9310 Vodskov		
CVR-nummer	43532251	P-nummer	1028603750
Virksomhedstype	H16a22: Slagtesvinehold IED		
Miljørisikoscore	3,39	Dato	05-09-2024
Baggrund for tilsynet	Basistilsyn - varslet

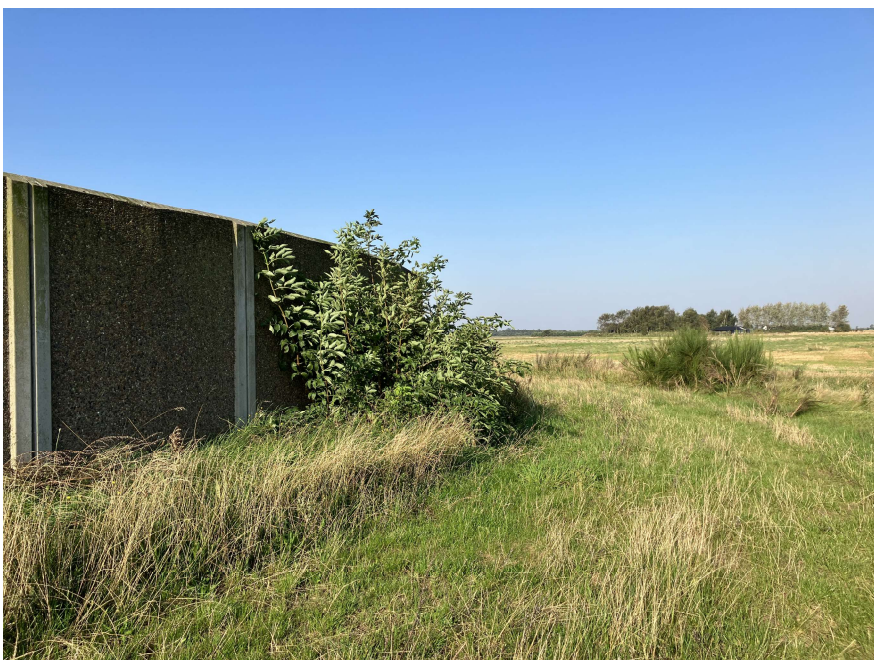
Hyppig udslusning svinestalde, dok.	Landbruget oplyser, at der udsluses gylle en gang om ugen. Jævnfør Husdyrgodkendelsens § 36 skal der udsluses gylle fra staldafsnittet, når der er en gyllehøjde på 10 cm, dog oftest hver 7. dag. Der skal føres logbog over udslusningen fra hvert staldafsnit. Da ejer ikke var til stede ved tilsynet, blev kopi af logbogen tilsendt kommunen. I indsendte kopi af logbog er der nogle uger undladt udslusning i nogle stalde, men årsag er ikke noteret. Fremover skal årsag til manglende udslusning fremgå af logbogen (f.eks. tom stald, gyllehøjde i kummen under 10 cm, eller andet). Der følges op på dette ved næste tilsyn på ejendommen.
Møddingsplads, øvrige	Ingen møddingsplads.
Gyllebeholder, tilstand og bevoksning	Tilstand vurderes OK. Et par steder tæt omkring beholderen voksede der hylde, som skal fjernes eller beskæres, fordi rødderne kan skade beholderens fundament. Dette er i henhold til Husdyrgødningsbekendtgørelsens § 24 om drift og vedligeholdelse. Hylde er efter tilsynet blevet beskåret, og der er indsendt fotodokumentation.

Håndhævelse Dato	05-09-2024		
Håndhævelsetype	Aftale		
Status:	Efterkommet		
Efterkommet Dato	13-09-2024		
Bemærkning		Hyld op ad gyllebeholderen skal fjernes/beskæres.	
Håndhævelse Dato	05-09-2024		
Håndhævelsetype	Aftale		
Status:	Efterkommet		
Efterkommet Dato	13-09-2024		
Bemærkning		Logbog for flydelag skal tilsendes kommunen.	
Håndhævelse Dato	05-09-2024		
Håndhævelsetype	Aftale		
Status:	Efterkommet		
Efterkommet Dato	13-09-2024		
Bemærkning		Logbog for udslusning af gylle fra slagtesvinestald skal tilsendes kommunen.	
Håndhævelse Dato	05-09-2024		
Håndhævelsetype	Aftale		
Status:	Efterkommet		
Efterkommet Dato	13-09-2024		
Bemærkning		Omhandler gyllebeholder på Højrimmenvej 19: teltoverdækning skal være lukket, når der opbevares flydende husdyrgødning i beholderen.

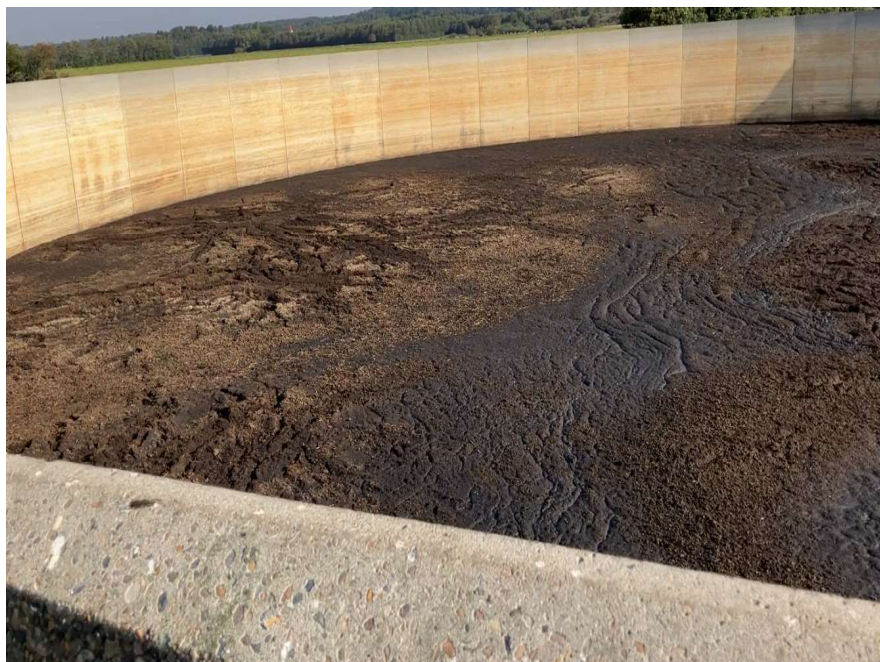
Gyllebeholder, flydelag og logbog	Flydelag vurderes OK. Logbog blev ikke kontrolleret, da ejer ikke var til stede. Kopi af logbog for flydelag er tilsendt kommunen efter tilsynet.
Gyllebeholder, dykket indløb	OK.
Gyllebeholder, anlæg til tømning	Intet fast anlæg til tømning.
Gyllebeholder - barriere/alarm mm.	Intet krav, da der er over 100 meter til vandløb eller sø over 100 m ² . Beholderen ligger ikke i et risikoområde.
Opbevaringskapacitet til gylle	Vurderes OK. Hvis der er problemer med kapacitet anvendes gyllebeholdere på andre ejendomme.
Gyllebeholder, beholderkontrol	Gyllebeholderen blev sidst kontrolleret i 2015. Der er krav om 10-årig kontrol, og derfor skal den senest kontrolleres igen i 2025.
Gyllebeholder, øvrige	Omhandlende gyllebeholder på Højrimmenvej 19: Teltlugerne i gyllebeholderens overdækning var åbne. Det blev bekræftet af, at der er tilført lidt flydende husdyrgødning til beholderen således, at den kan omrøres, tømmes og rengøres i forbindelse med nedrivning. Teltoverdækningen skal være lukket, når der opbevares flydende husdyrgødning i beholderen. Det er aftalt, at teltlugerne lukkes hurtigst muligt. Der er efter tilsynet indsendt fotodokumentation for lukkede teltluger.

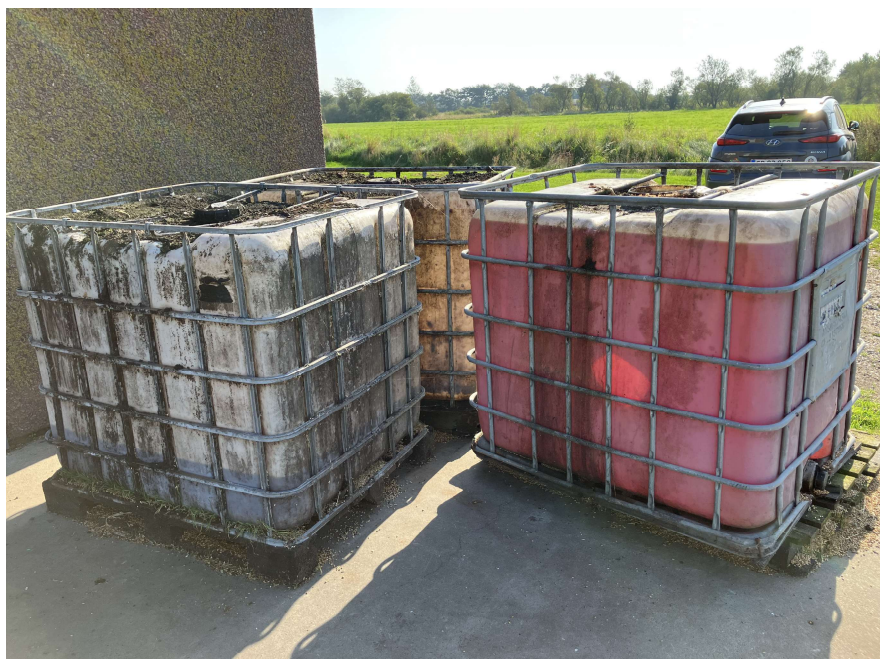
Flue- og skadedyrsbekæmpelse	Der er serviceaftale ved Nomus mht. rotter. Der var ikke fluer ved tilsynet. Fluer forebygges ved vask mellem hvert hold dyr.
Olietanke	Der er en nedgravet olietank på 2.500 L fra 2004, som er registeret i BBR. Denne blev ikke set ved tilsynet.
Vilkår i miljøgodkendelse/-tilladelse	Ved tilsynet stod der palletanke foran foderladen. Landbruget oplyser, at de er til opbevaring af sojaolie til smågrisene. Der blev set en del kornspild - især ved kornsiloen. Jævnfør vilkår 39 skal foder opbevares på sådan en måde, at der ikke opstår risiko for ophold af skadedyr (rotter m.v.). Det blev aftalt med landbruget, at dette fjernes så godt som muligt for at undgå at tiltrække rotter. Efter tilsynet er der indsendt foto af fjernet kornspild foran foderlade.
Øvrige bemærkninger	Ejendommen er godkendt som et IE-brug. Der er særregler for IE-brug, men som træder i kraft, når stipladsgrænsen på 2.000 stipladser til slagtesvin overskrides. Landbruget oplyser, at der regnes med 1.950 stipladser i den eksisterende svinestald (6 sektioner á 300 pladser samt 1 sektion á 150 pladser). Den nye stald, som er blevet miljøgodkendt, skal bygges før de 2.000 stipladser overskrides.
