Tilsynsrapport til offentliggørelse

Virksomhedens navn	Deponi Kruusesmindevej Korsør
Virksomhedens adresse	Kruusesmindevej 7, 4220 Korsør
CVR nummer	27446469
Virksomhedstype	5.4 Deponeringsanlæg >10 t/dag eller kap. >25.000 t
Tidspunkt for tilsynet	16.12.2021
Baggrunden for tilsynet	Basistilsyn
Varsling af tilsynet	Tilsynet blev varslet den 29.11.2021
Deltagere fra virksomheden	Iris Belinda Hastrup Poul Røkkjær Ole Fuglsbjerg
Øvrige deltagere	-
Tilsynet udført af	Rasmus Søgaard (1. sagsbehandler)
Tilsynet omfattede	Besigtigelse af deponiet, herunder dets geografiske afgrænsning og indretning. Besigtigelse af monitoringsboringer og prøvetagningssteder.
Materiale udleveret	-

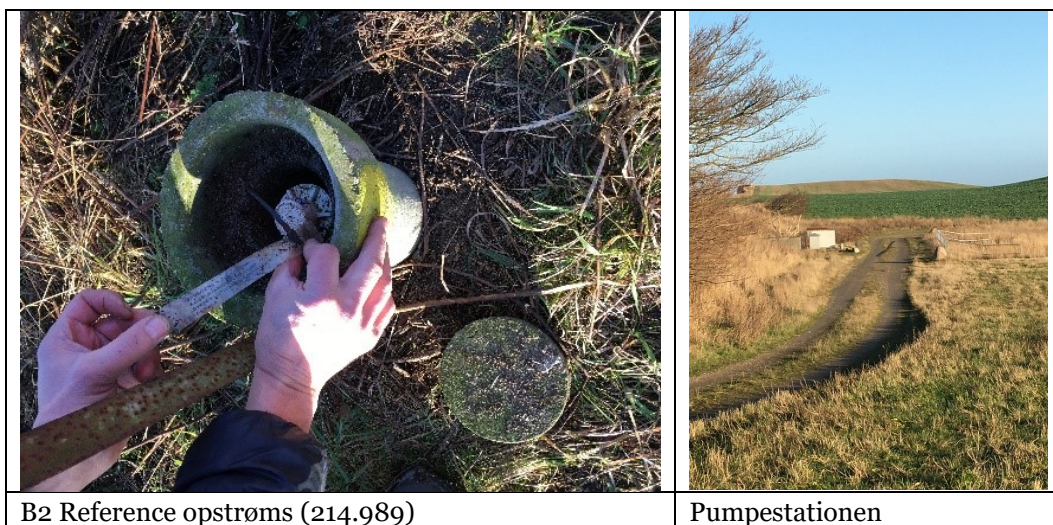
Ved tilsynet blev moniteringsboringer tilset. Moniteringsboringerne blev besigtiget i rækkefølgen B2 (214.989, opstrøms), A6 (214.988, kort nedstrøms), B3 (214.990, dyb nedstrøms), A5 (214.987, kort nedstrøms) og A4 (214.986, kort nedstrøms).

Alle forerør aflukket med tætsluttende plastprop. Alle boringer er tydeligt markeret mod påkørsel med drænrør. Ingen af boringerne er aflåst, men idet indkørslen til området kun er mulig gennem aflåst bom, vurderes boringerne at være sikret mod utilsigtet adgang jf. vilkår E1 i Afgørelsen om Nedlukning, 1. december 2009.

Samtlige boringer har kotemærkning, hvilket er en forbedring, der er udført som opfølgning på det sidste tilsyn.

- aktive monitoringsboringer opdateres med metalkasse og aflåses.
- de gamle boringer på sigt sløjfes efter retningslinjerne herunder opdateres i Jupiterdatabasen. Det undersøges dog inden om de evt. kan benyttes til prøvetagning f.eks. i forbindelse med en vurdering af eventuel afsmitning/spredning fra deponiet.

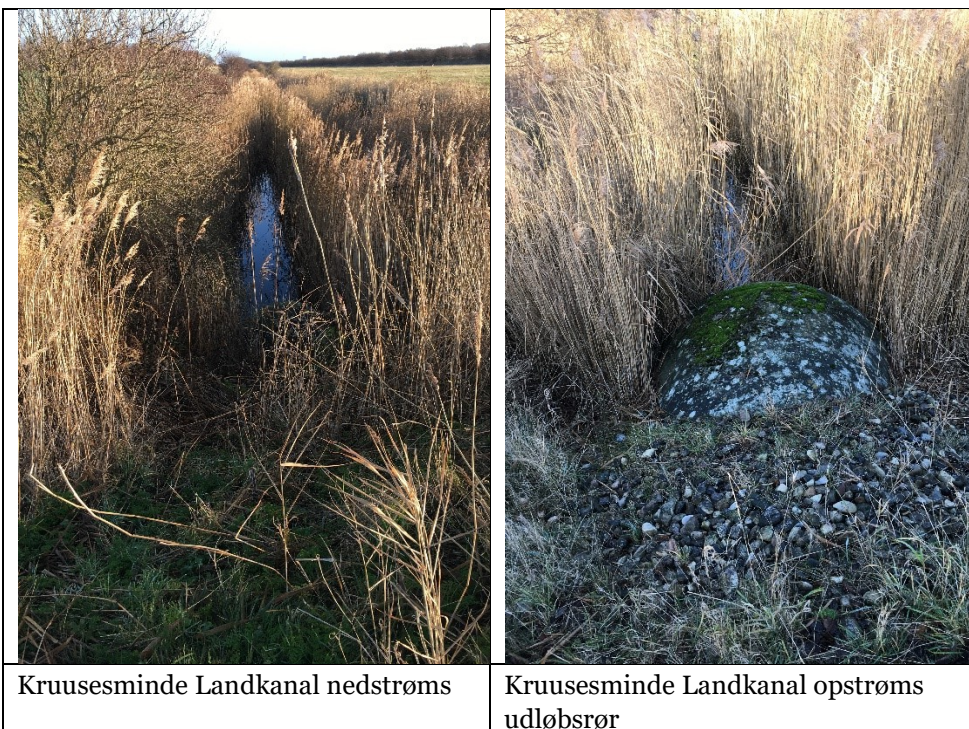
Prøvetagningsstederne C1 og C2 for overfladevand henholdsvis opstrøms og nedstrøms i Kruusesminde Landkanal blev besigtiget. Ved prøveudtagningssted D, som er beliggende ved Storebælt vest for deponiet, udtages vandprøver fra grundvandssænkningen på Storebæltsforbindelsen. Prøvetagningsstedet blev besigtiget. Der var ingen synlig strøm i Landkanalen (ved både punkt C1, C2 og D) på besigtigelsestidspunktet.

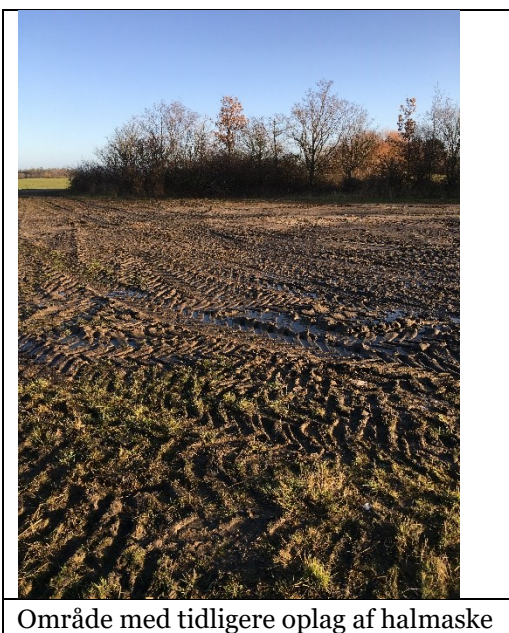
Deponiet fremstod pænt og rydeligt. Ørsted fremviste et område i den nordøstlige del af deponiet, der ved en fejl kortvarigt har været anvendt til oplag af halmáske. Miljøstyrelsen tager oplysningerne til efterretning og bemærker, at asken er fjernet.
