**Referat af miljøtilsyn med din virksomhed MP Autolakering, Hejreskovvej 28B,
3490 Kvistgård**

Den 4. september 2023 har Helsingør kommune ført tilsyn med dit lakeringsværksted på Hejreskovvej 28B, 3490 Kvistgård.

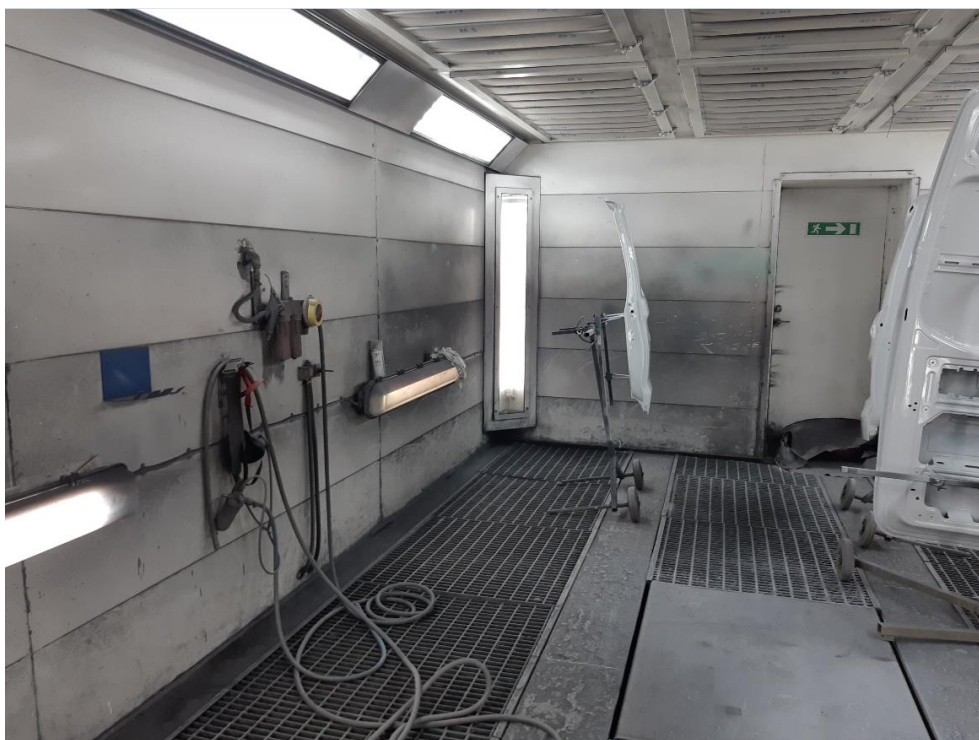
Sprøjtekabine. Udsugning med filtre findes under ristene i gulvet

Maling af biler og bildele foregår i en stor malekabine. Filtre til udsugning sidder under riste i kabinens gulv. I har en seddel hængende, hvor I noterer filterskift. Der er desuden alarm på anlægget, der viser hvornår filtre skal skiftes. Du forklarede, at I skifter filtre når dette er nødvendigt – alt efter hvad der males og med hvilken maling, stopper filtrene hurtigt eller langsomt til.

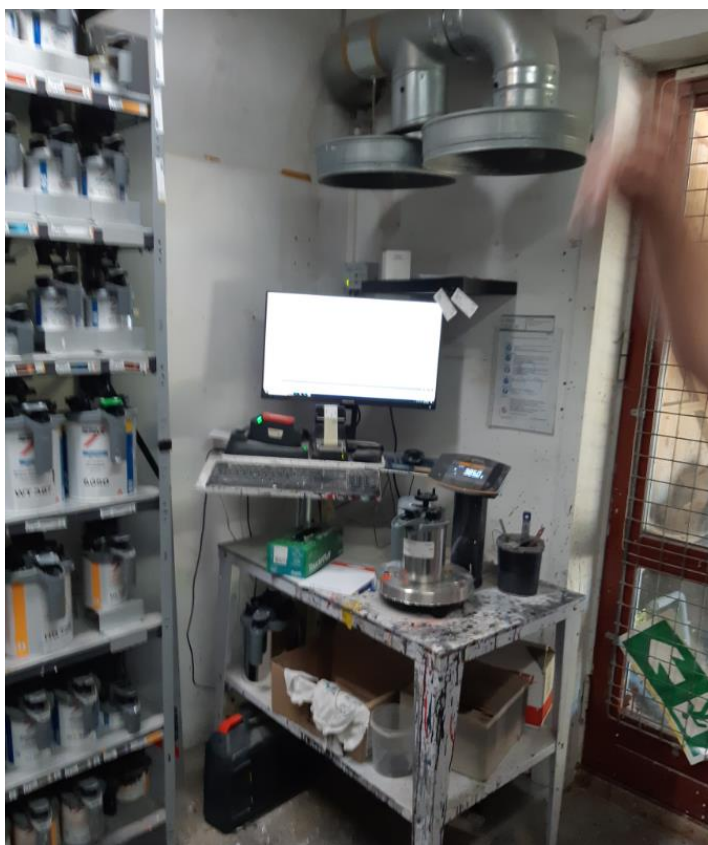
Lager og blandestation/påfyldning af farver på sprøjteudstyr

Ny maling opbevares i et rum samt i en gang. Der er fast gulv og ikke afløb.

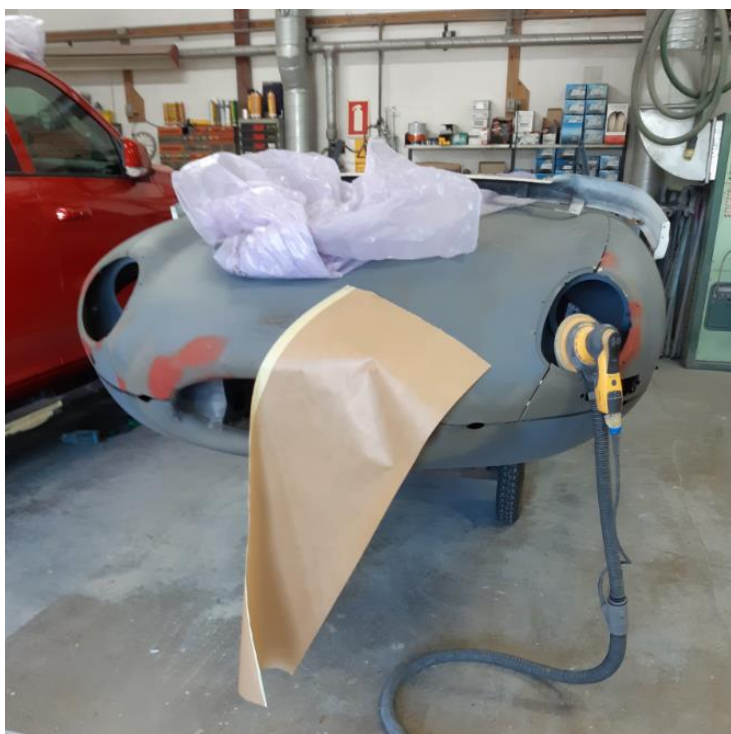
Igangværende opgave. Til højre u hullet efter lugten ses slibeudstyr med støvsuger påmonteret

Ude i hallen sliber I bilerne før maling. Slibning sker med manuelt slibeudstyr med en kraftig støvsuger på. Udsugningen bliver ført via et filter.

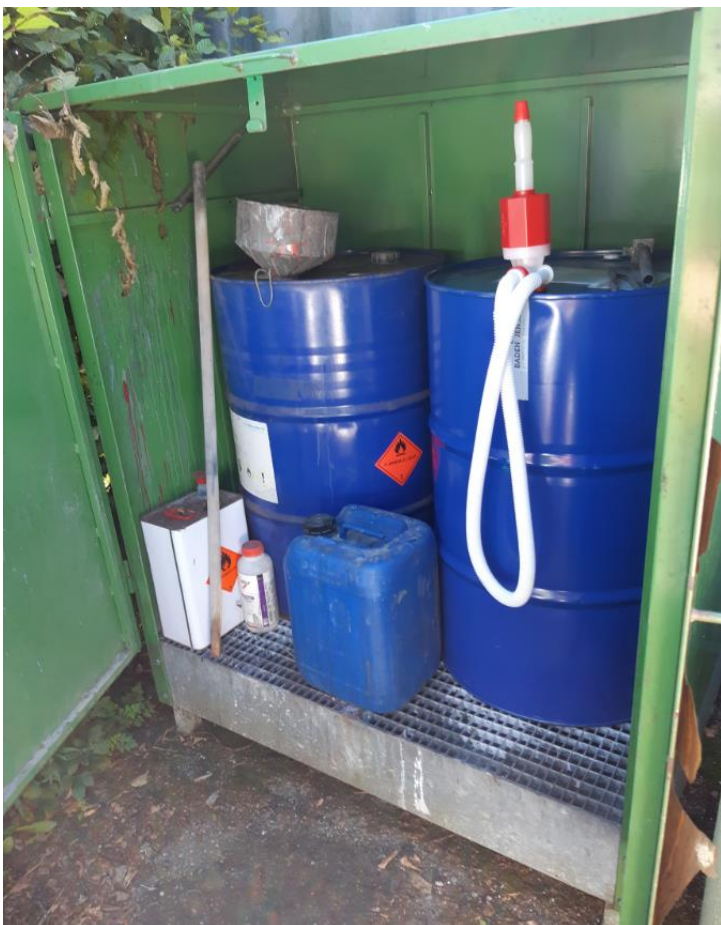
Kemiskab med spildbakke til nye og brugte produkter, placeret udendørs.

Ny acetone opbevares udendørs i kemiskab på spildbakke.

En 200 l tromle med indhold af affalds-acetone med malingsrester står i kemiskabet på spildbakke.

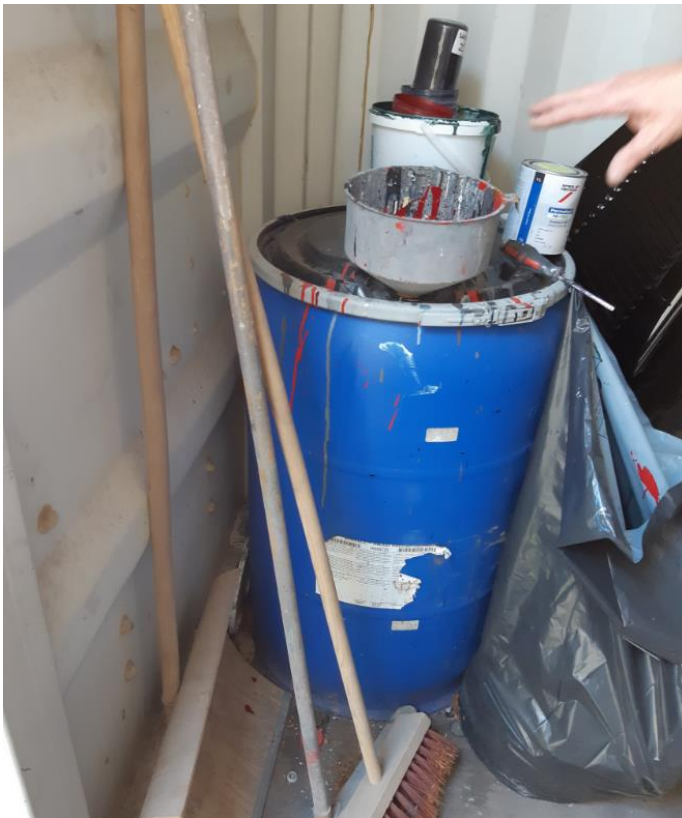
Brugt farve samles i tromle.

I en container står tromle med rester af vandbaseret maling – dette er ikke farligt affald.
