Tilsynsrapport

Maribo Genbrugsplads

Skibevej 4, 4930 Maribo

Bilag A til Tilsynsrapport

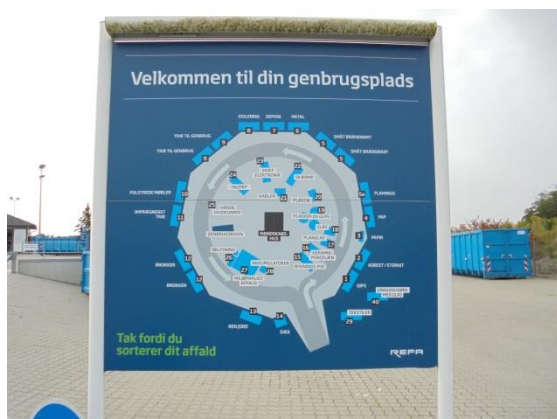
Virksomheden er en genbrugsplads, hvor kommunens borgere og virksomheder kan aflevere en lang række af affaldsfraktioner. I pladsens åbningstid er den bemandet, således at der løbende kan anvises den korrekte affaldsfraktion til det affald, der modtages. Ved indkørslen til pladsen er placeret en stor oversigtstavle over placeringen af de forskellige affaldsfraktioner.

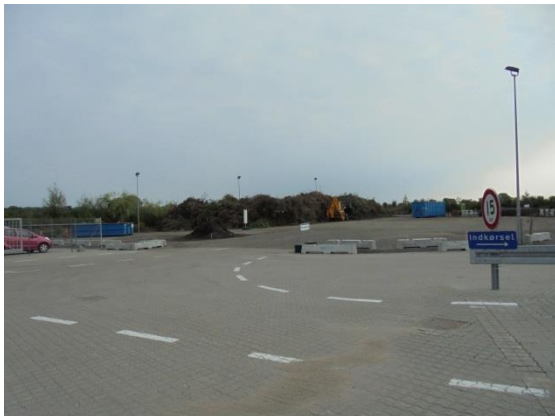
Der foregik ikke neddeling af grene under tilsynet, så støvforekomst i forbindelse med denne aktivitet kunne ikke bedømmes. Ved et senere tilsyn af en anden af REFA's pladser var der anledning til at se neddeling af grene. Der var kun en mindre støvudvikling lokalt omkring neddelingen, som vurderes ikke at give gener udenfor grenpladsen. Det blev oplyst, at det er det samme maskinel, der benyttes på de fleste af REFA's genbrugspladser.

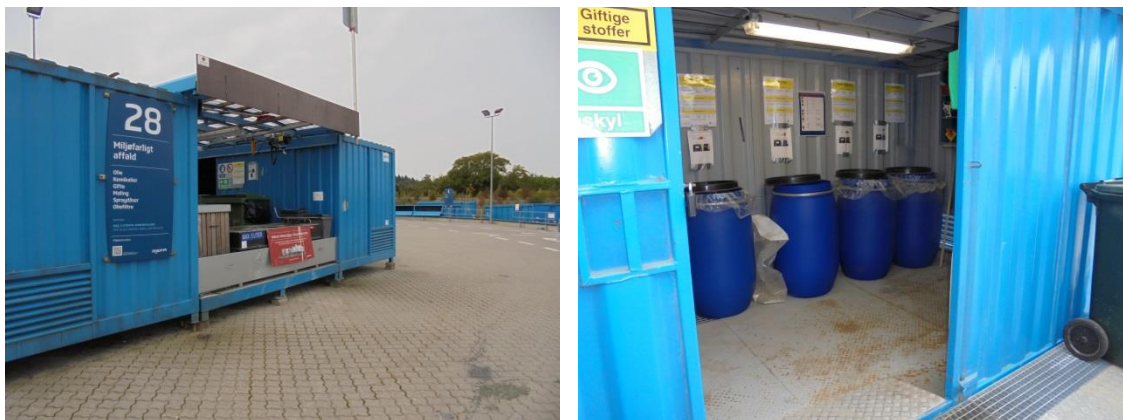
Til modtagelse af farligt flydende affald på pladsen er indrettet et særligt område bestående af 2 containere med en overdækket plads mellem sig. Borgere afleverer det flydende affald på en modtageplads, hvorefter pladsens personale placerer det i den korrekte beholder (blå plastiktromle med spændlåg), som kan videresendes når den er fuld. Der er en mindre tank til spildolie. Begge containere samt arbejdsområdet mellem containerne er forsynet med spildbakke, således at et eventuelt spild ikke ledes til pladsens generelle afløb.

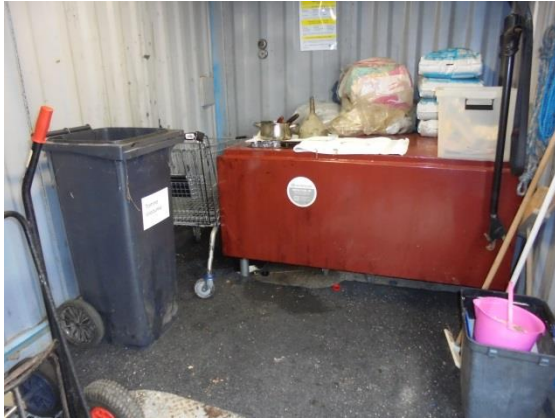
Der findes ingen olietanke til fyringsolie eller diesel til maskinerne på pladsen. Der findes en tank til spildolie, som er placeret i området for flydende farligt affald.

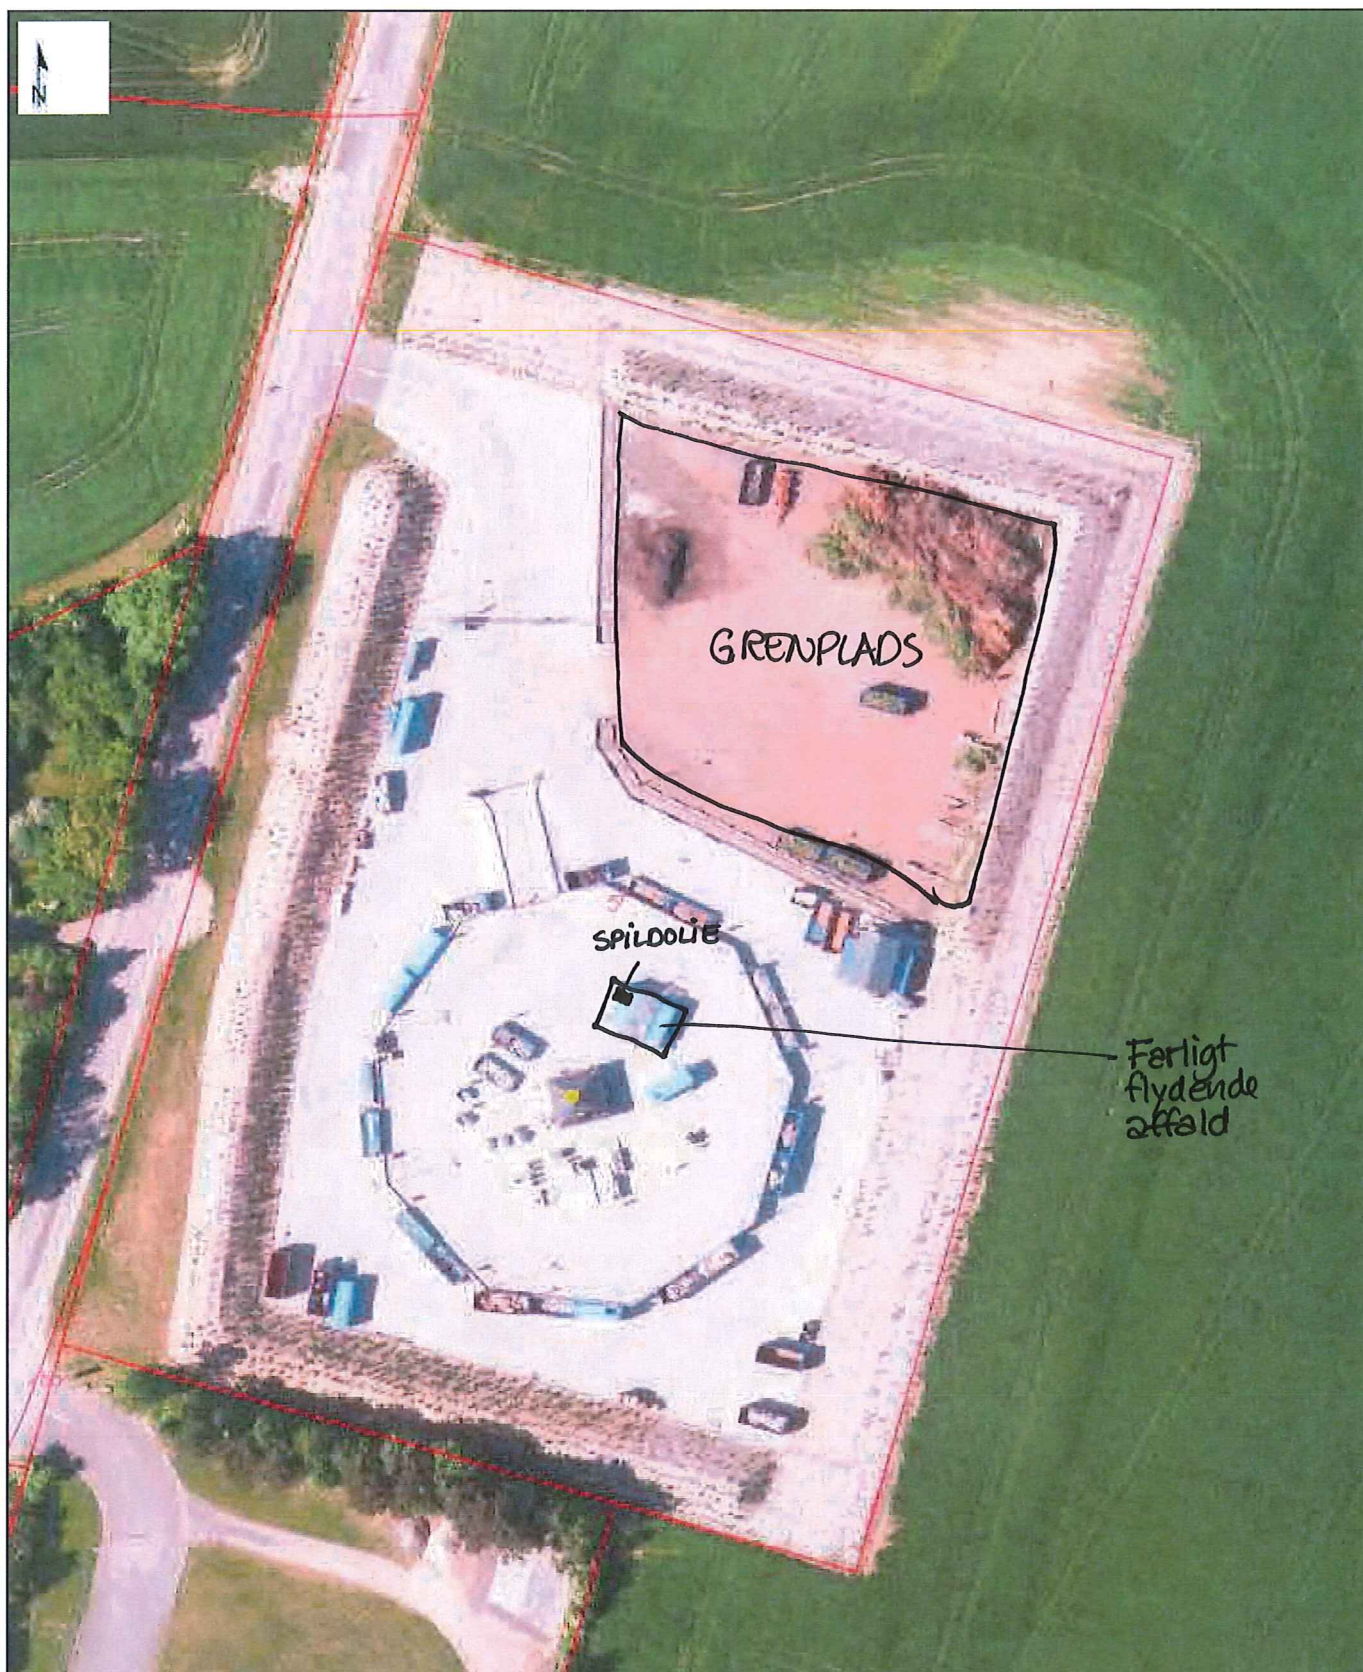
Maribo Genbrugsplads

Placering af grenpladsen fremgår af vedlagte luftfoto.

Placering af området for farligt flydende affald er indtegnet på vedlagte luftfoto.
