## Tilsynsrapport til offentliggørelse

### Tilsynsrapport

Virksomhedens navn	BIOFOS A/S Renseanlæg Lynetten
Virksomhedens adresse	Refshalevej 250, 1432 København K
CVR nummer	25607988
Virksomhedstype	5.4 Deponeringsanlæg >10 t/dag eller kap. >25.000 t
Tidspunkt for tilsynet	28. juni 2018
Baggrunden for tilsynet	Basistilsyn med askedeponiet Kampagnetilsyn med overvågningsboringer
Varsling af tilsynet	8. juni 2018
Deltagere fra virksomheden	Charlotte Boesen, Christina Møhlholm Cueto, Tommy Ploug og Tommy Pedersen
Øvrige deltagere	-
Tilsynet udført af	Ditte Brogaard Iversen og Majbrit Lindstrøm Miara
Tilsynet omfattede	Gennemgang af vilkår i miljøgodkendelsen samt tilsyn med askedeponiet og overvågningsboringer
Materiale udleveret	-

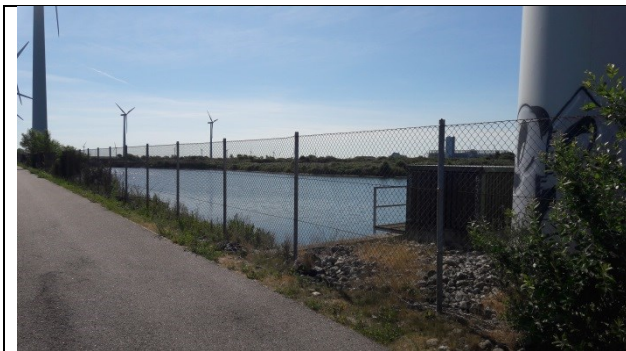
1. Aflåseligt hegn på dæmningen omkransende lagunen og deponiet. Taget mod sydøst.

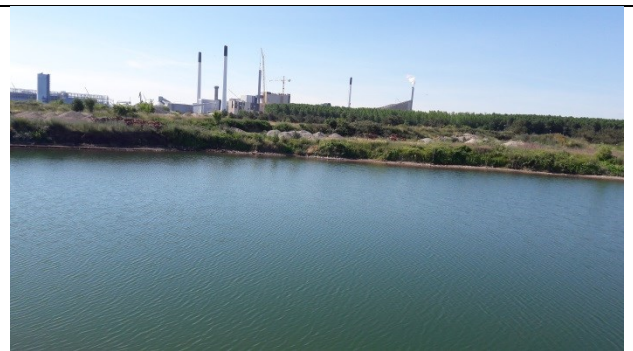
2. Lagunen og bevoksning på deponiet. Taget over hegnet på dæmningen mod syd.

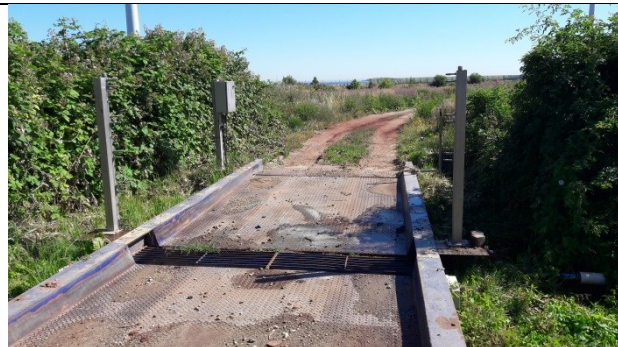
Der er en automatisk vaskeplads på vejen ind/ud ad askedeponiet. Al maskinel spules ved forbikørsel pga. sensorer jf. foto 5.

5. Automatisk vaskeplads ved indkørslen fra den NV-SØ gående vej for lastbiler.

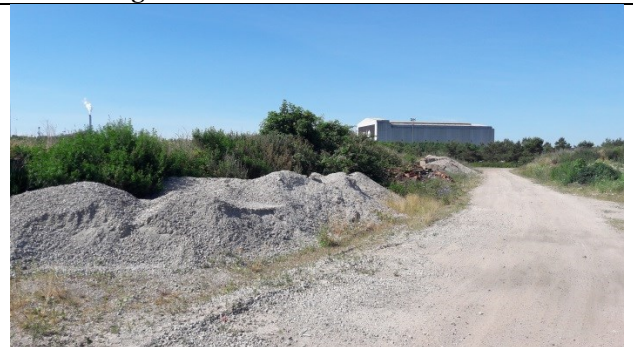
BIOFOS informerede om, at flyveasken på forhånd er befugtet fra slamforbrændingsanlægget, og at den aftippede flyveaske tromles hurtigt ned i deponiet samt afdækkes med jord, tegl eller andet ikke-støvende og kørestabil materiale hver dag jf. foto 6-9.

6. Bunker med uforurenede fraktioner (til afdækning og køreveje) langs vejen til tipfronten. Mod SV.

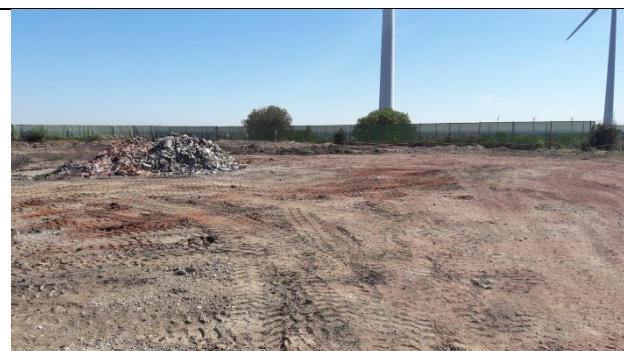
7. Taget ved tipfronten mod det NØ-lige hjørne med støvafskræmning på hegnet. Bunke af tagplader/brokker til afdækning og køreveje.

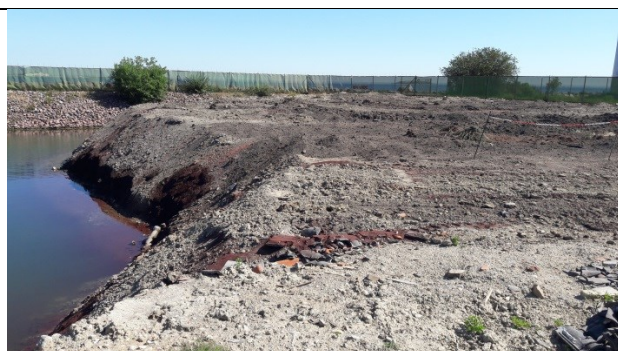
8. Tipfronten med afdækket rødbrun aske. Taget mod nord.

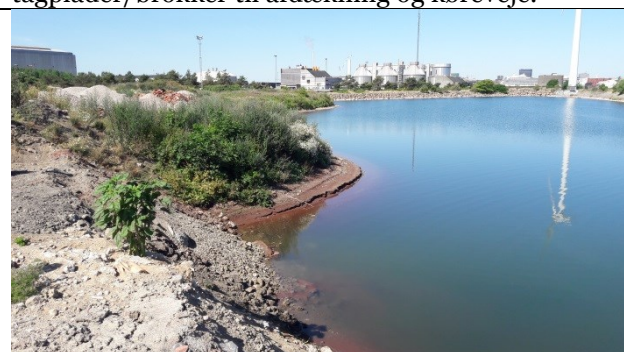
9. Tipfronten og tidligere tipfront med bevoksning. Taget mod vest.

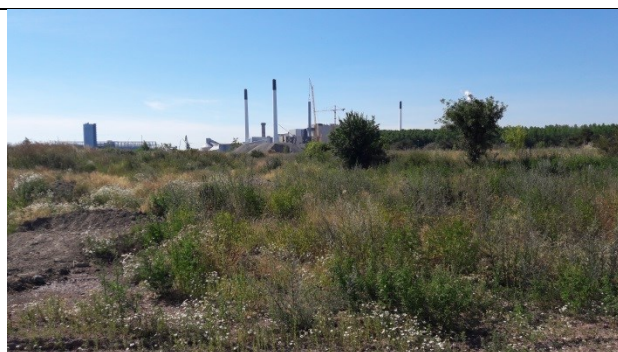
10. Den ældre del af deponiet med bevoksning og mellemoplæg af jord i retning af ARC's skorstene. Taget mod SØ. \*

\* Miljøstyrelsen er efter tilsynet ved gennemgang af fotos og årsrapporten blevet opmærksomme på, at mellemoplægget af jord beliggende på den slutfærdede del af askedeponiet ikke har overholdt Københavns Kommunes § 19-tilladelse af 23. september 2014.

Ifølge § 19-tilladelsen måtte der kun mellemdeponeres i alt 3.000 m<sup>3</sup> ren og lettere forurenede jord fra udgravningen til nye rådnetanke på det udpegede areal, samt de enkelte jordpartier måtte kun mellemdeponeres i op til 4 uger.

På tilsynet bemærkedes det, at der stadig var jordbunker i den sydlige, slutfærdede del af askedeponiet. Ifølge årsrapporten for 2017 blev der mellemdeponeret 11.500 m<sup>3</sup> jord og fjernet 3.000 m<sup>3</sup> i 2014, mens der i 2015 blev mellemdeponeret yderligere 10.000 m<sup>3</sup> og fjernet 4.000 m<sup>3</sup>. Størstedelen skulle være fjernet fra mellemdeponiet i 2017, mens en resterende mængde på ca. 100 m<sup>3</sup> forventer BIOFOS fjernet inden udgangen af 2018.

Miljøstyrelsen vil kontakte Københavns Kommune vedr. afklaring heraf, med mindre BIOFOS fjerner jorden inden 1. januar 2019 og fremsender dokumentation herfor.

Miljøstyrelsen bemærker hertil, at med den kommende opstart af revurderingen af miljøgodkendelsen i 2019 vil deponiet skulle leve op til deponeringsbekendtgørelsen og standardvilkårene jf. bekendtgørelse om standardvilkår. Dette vil betyde, at der ikke må være mellemoplæg af jord og affaldsfraktioner ovenpå deponiet, der betragtes som én åben enhed.

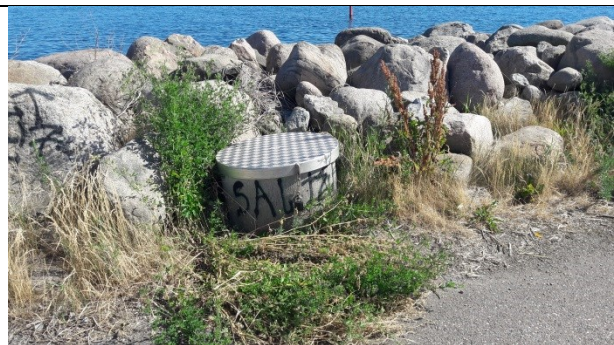
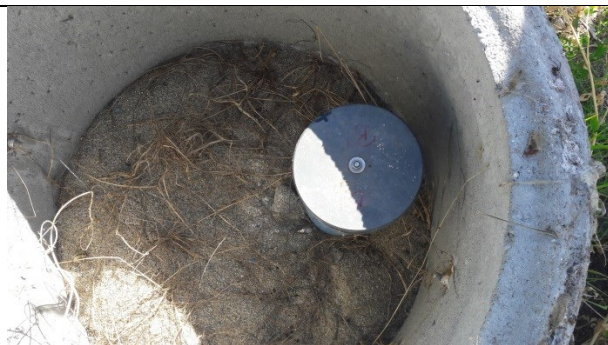
11. B1 med aflåst beskyttelsesbrønd (DGU nr. 201.7449)

12. B1 med aflukket rør (DGU nr. 201.7449)

Indretningen af begge boringer opfylder ikke fuldt ud gældende krav jf. Brøndborebekendtgørelsen<sup>1</sup>.

- Boringerne er begge afsluttet med tætsluttende prop (forerørsforsegling), og der vurderes derfor ikke at være risiko for indtrængning af overfladevand i borerørene.
- Boringerne er begge omgivet af aflåselig beskyttelsesbrønd sikret mod indtrængende overfladevand og hærværk.
- Boringerne er ikke forsynet med læsbar mærkning af DGU nr. og filternummerering samt pejlekotemærke og fixpunkt. Dette sikrer entydig

indberetning af monitoringsdata og at pejling hver gang er foretaget fra samme punkt og i forhold til entydig kote.

Miljøstyrelsen vil gerne underrettes, når de 2 borer er blevet forsynet med læsbar mærkning jf. Brøndborerbekendtgørelsen. Københavns Kommune er dog myndighed hvad angår boringernes indretning.

1. Der er ikke læsbar mærkning af DGU nr. og filternummerering samt pejlekotemærke og fixpunkt på de 2 overvågningsboringer. Dette bør udbedres snarest, indrapporteres til Jupiter og Miljøstyrelsen samt Københavns Kommune skal underrettes herom.
2. Både Miljøstyrelsen og BIOFOS undersøger nærmere mht. ejerforhold, nu Miljøstyrelsen pt. ikke må meddele afgørelser til et A/S, der ejer et deponi.
3. BIOFOS undersøger, om der er givet en nyere § 19 tilladelse til mellemoplag af jord end den af 2014, og det skal dokumenteres, at alt mellemdeponeret jord er fjernet pr. 1/1 2019.

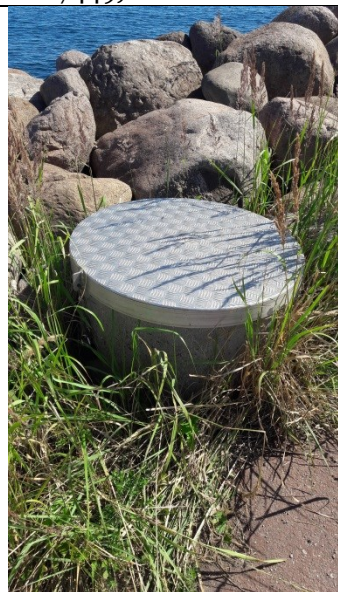
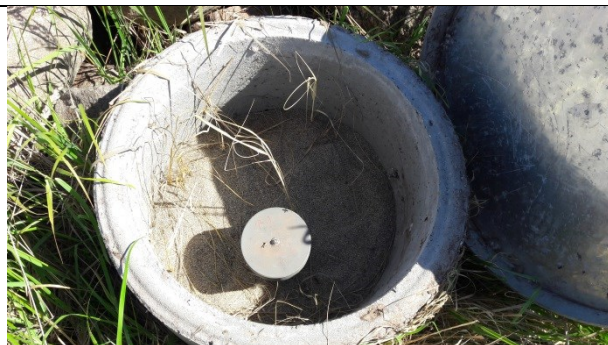
13. B2 med aflåst beskyttelsesbrønd (DGU nr. 201.7450)

14. B2 med aflukket rør (DGU nr. 201.7450)
