Tilsynsrapport til offentliggørelse

Tilsynsrapport

Virksomhedens navn	Havbundssedimentdepot Hanstholm Havn, Kai Lindbergs Gade 202
Virksomhedens adresse	Port of Hanstholm Trafikhavnsgade 9 7730 Hanstholm
CVR nummer	29189560
Virksomhedstype	5.4 Deponeringsanlæg >10 t/dag eller kap. >25.000 t
Tidspunkt for tilsynet	17. juni 2024 kl 13.00 – 14:30
Baggrunden for tilsynet	Basistilsyn
Varsling af tilsynet	Varslet den 3. juni 2024
Deltagere fra virksomheden	Martin Bjerre Christian Bjerregaard Rikke Andersen
Øvrige deltagere	-
Tilsynet udført af	Emma Skou Petersen Line Højgaard Henriksen
Tilsynet omfattede	Kontrol med at havbundssedimentdepotet drives efter vilkårene i gældende miljøgodkendelse.
Materiale udleveret	-

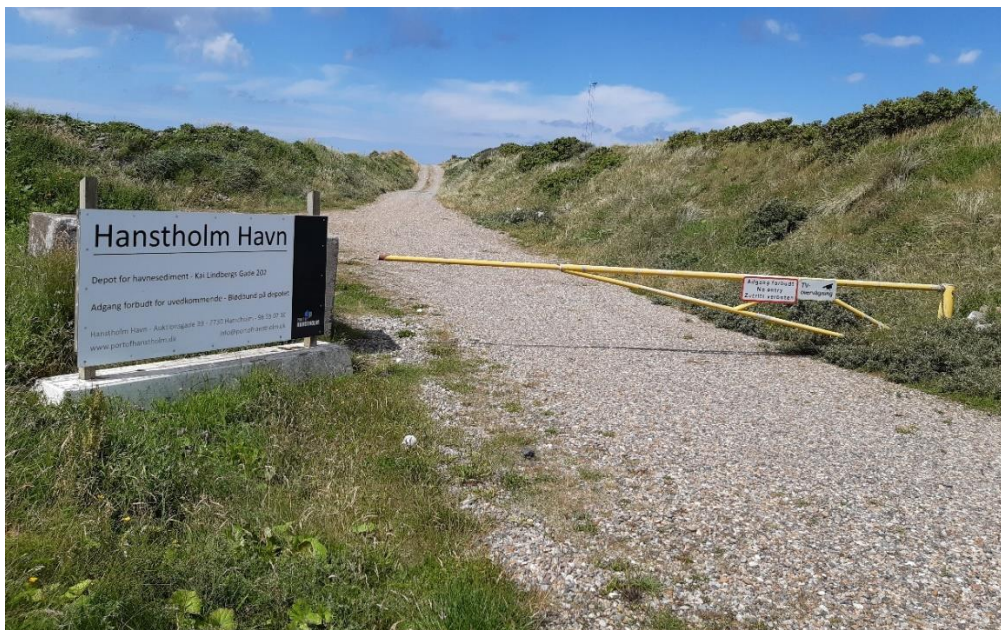
Billede 2 - Indkørsel fra Kai Lindbergsgade 202 med aflukket bom og skilt

Der er opført skilt ved bom efter anvisninger i gældende miljøgodkendelse (billede 2) samt skilte langs det nordlige dige ved den gamle enhed.

Miljøstyrelsen kunne ved forbikørsel *efter det officielle tilsyn* konstatere, at der mangler skilte ved det syd-vestlige hjørne. Hanstholm Havn skal opsætte skilt mod sydvest og sende fotodokumentation til Miljøstyrelsen senest den 17. august 2024.

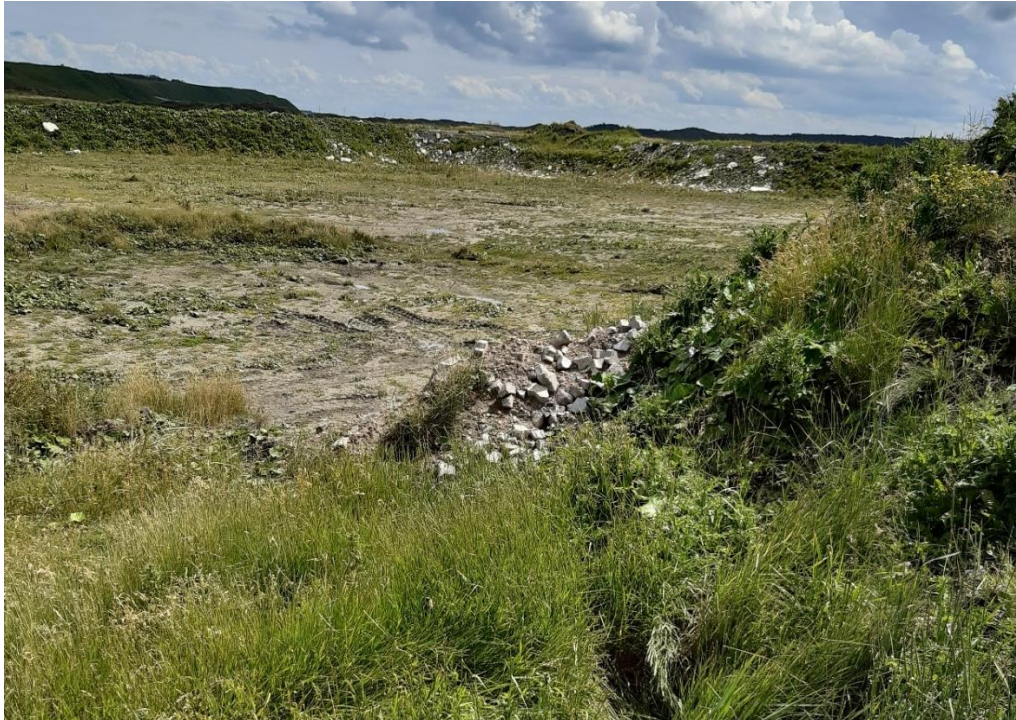
Billede 3 – Brokker/SF sten på indvendig side af vestlig dige i enheden længst mod nord.

Ved tilsynet blev der observeret en stenbunke med SF-sten ved diget mod vest, inden for den nordligste etape (billede 3). Uden for det oprindelige dige ved tippen var der ligeledes en bunke af jord/leret materiale med metalholdigt skrald og på selve tippen var der spredt knust asfalt (hhv. billede 4 og 5). Miljøstyrelsen oplyser, at der jf. vilkår 2.2.3 kun må deponeres belastede havnesedimenter fra oprensning af bassinerne i Hanstholm Havn. Det bliver aftalt, at Hanstholm Havn får stenbunken/SF sten, bunken ved tippen samt asfalt fjernet og tilsender billeddokumentation senest 17. august 2024.

1. Opdateret CVR-nr., P-Nr. og betalers adresse fremsendes til Miljøstyrelsen senest den 17. august 2024
Status ved annoncering af tilsynsrapporten: Er efterkommet indenfor fristen
2. Fotodokumentation af skilt ved det syd vestlige hjørne fremsendes til Miljøstyrelsen senest den 17. august 2024
Status ved annoncering af tilsynsrapporten: er efterkommet indenfor fristen
3. Hanstholm Havn vil fremadrettet føre driftsjournal over intern tilsyn ved Havbundssedimentdepotet
4. SF-Stenbunke, asfalt på tippen og bunke ved tip fjernes senest den 17. august 2024

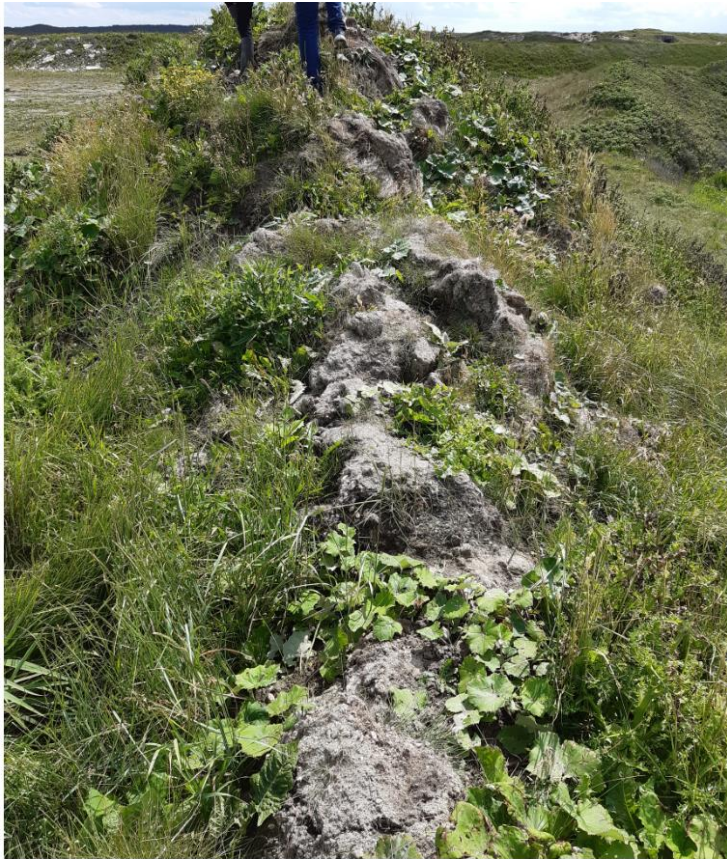
Billede 6 – ukendt materiale ovenpå vestlige dige ved den nordligste enhed

Digerne omkring den nordligste enhed synes forhøjet for nylig med leret materiale (billede 6). Digerne fremstår sporadisk uden beplantning i den vestlige og sydlige del af den nordligste etape og i selve depotet er der tegn på aktivitet i form af skrabbemærker i overfladen (billede 7 og 8). Hanstholm Havn oplyser, at der nyligt er fjernet dæk fra depotet, og i den forbindelse kan der være flyttet jord ud til digerne. Hanstholm Havn vil følge op på om digerne kan være forhøjet siden etablering. Miljøstyrelsen gør opmærksom på, at der i gældende godkendelse er fastsat en max kote, som digerne skal følge, og at de kun må bestå af sand og kalk.

Det bliver aftalt, at Hanstholm Havn vil undersøge blandt personale, om der er et kendskab til, hvorvidt der er foretaget ændringer i depotet og om digerne er blevet forhøjet med sediment. Det blev også aftalt, at Hanstholm Havn vil få lavet en droneopmåling af digerne, som dokumenterer digernes højde. Dronemålingerne samt redegørelse for evt. ændringer i depotets topografi sendes til Miljøstyrelsen senest 17. august 2024.

Miljøstyrelsen gør opmærksom på, at en forhøjelse af digerne vil være i strid med gældende godkendelse og kan være årsag til forurening af digerne. Såfremt digerne er blevet forhøjet, aftales det, at Hanstholm Havn fjerner forhøjelsen senest 17. september 2024.

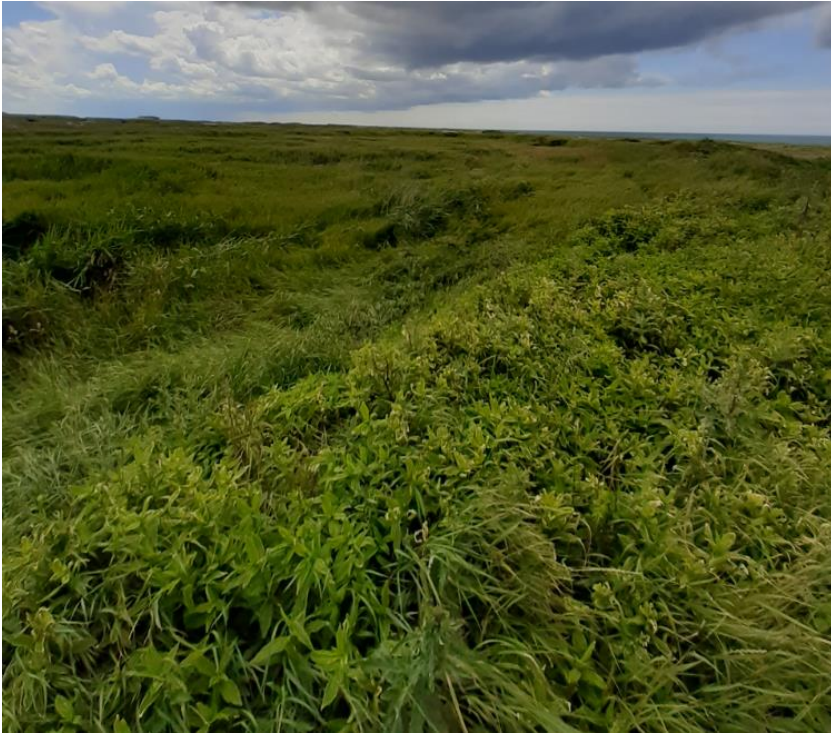
Billede 10 – Sydligste enhed, som er fyldt op men ikke slutafdækket.

Hanstholm Havn oplyste, at det er uvist, hvorvidt den gamle enhed mod syd er slutaftdækket (billede 10). Miljøstyrelsen har ikke kendskab til, om en nedlukningsafgørelse er truffet for enheden. *MST har efterfølgende konstateret, at der ikke er givet en nedlukningsafgørelse.* Miljøstyrelsen oplyser, at opfyldte enheder skal slutaftdækkes hurtigst muligt, jf. vilkår 2.2.14 i gældende godkendelse. *Miljøstyrelsen har efterfølgende i topografisk opmåling, fremsendt 19-03-2018, konstateret, at den sydlige etape er fyldt op til kote 9-10 m, og der kan derfor ikke fyldes mere i.* Vilkår 2.2.2. i gældende godkendelse foreskriver, at etablering og drift af depotet skal finde sted som beskrevet i den miljøtekniske beskrivelse. Den miljøtekniske beskrivelse bestemmer voldene skal udføres med en kronkant i en kote på 8,5 til 10 meter. Derfor skal Hanstholm Havn indsende en nedlukningsplan senest den 17. sept. 2024, jf. deponeringsbekendtgørelsens² § 30, stk. 1.

Miljøstyrelsen har efterfølgende konstateret pba. droneopmåling fra 2018, at digerne på den sydlige etape er stedvis over kote 10. Nedlukningsplanen skal da redegøre for hvordan materialet i depotet udjævnes, så der er plads til 0,5 m slutaftdækning så den samlede højde på deponiet, inklusiv diger, ikke overstiger kote 10, efter slutaftdækningen er etableret. Nedlukningsplanen skal indeholde følgende:

- Redegørelse for hvordan Hanstholm Havn agter at dokumentere, at slutafdækning etableres med en tykkelse på 0,5 m, jf. deponeringsbekendtgørelsens pkt. 14.3 om vilkår til slutafdækning.
- Dokumentation for at materiale til slutafdækning lever op til gældende jordkvalitetskrav svarende til kategori 1 jord, jf. bekendtgørelse om jordflytning³
- Dokumentation for at koten på depotet maksimalt er 10 efter slutafdækning er etableret.
- Tidsplan med udspecifikation af hvordan enheden slutafdækkes hurtigst muligt.
 - o Miljøstyrelsen foreslår en frist for etablering af slutafdækning senest den 30. november 2024 være udført på den sydlige enhed, efter en af Miljøstyrelsen godkendt nedlukningsplan.
