Miljøtilsyn på Nymann Kemi A/S, Nyhåbsvej 2, 8560 Kolind

Syddjurs Kommune har den onsdag d.22. september 2021 foretaget miljøtilsyn hos Nymann Kemi A/S i Kolind.

Det udførte tilsyn er et "prioriteret tilsyn"¹, med fokus på jord- og grundvandsforurening.

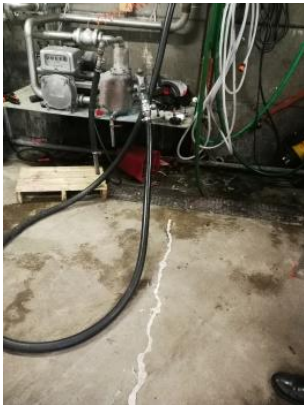
Der blev observeret tegn på spild på gulvet i forbindelse med omhældning og tapning af kemikalier i tapperummet og dermed risiko for spild til afløbet via afløbsristen på tilsynet d. 11 november 2019 (jævnfør billede 1).

Billede 1 Spild af kemikalier på gulv ved tappemaskine
Billede fra tilsyn 2019.

Det blev indkærpet, at der skulle findes en løsning i forbindelse med aftapning i tapperummet, som kan minimere risikoen for at spild ledes til afløbet.

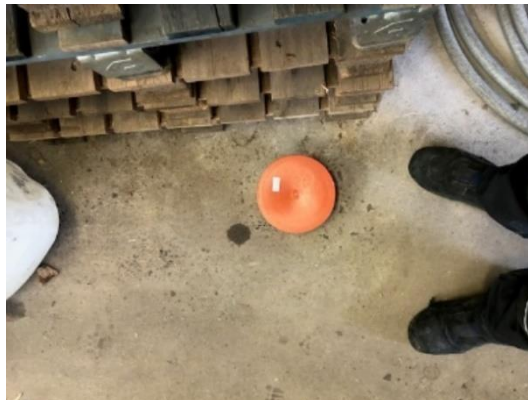
Billede 2. Eksempel materiale til afpropning af afløb.
Billede fremsendt af virksomheden.

I email fra d. 20 marts 2020 oplyser virksomheden, at den har anskaffet materiale til afpropning af afløb, således afløbene er afproppet under tapning se billede 2.

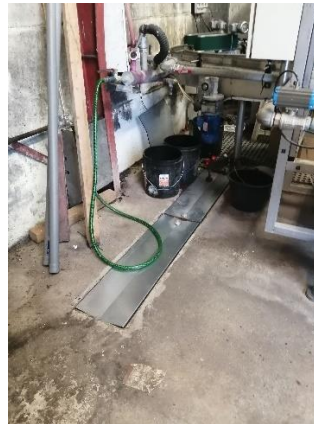
På det prioriterede tilsyn blev løsning til afblænding af afløbsristene i blanderum tapperum fremvist se billede 3.

Det blev oplyst, at i tilfælde af spild, vil spildet blive opsamlet med kattegrus eller lignende opsugningsmateriale.

Billede 3. Løsning til afspærring af afløbsristen i blanderum og tapperum. Billeder fra prioriteret tilsyn 2021.

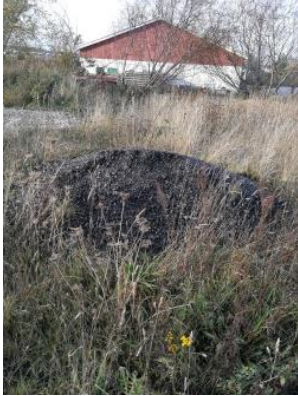
Der blev fundet et oplag af knust asfalt på jorden ved tilsynet 2019. Oplaget af knust asfalt var tilkørt af en entreprenør (jævnfør billede 4). Der er ikke tilladelse til asfaltoplag i miljøgodkendelsen og Syddjurs Kommune betragter oplag af knust asfalt som affald, der skal bortskaffes i henhold til Syddjurs Kommunes affaldsregulativ. Det blev derfor indskærpet i henhold til §24 i affaldsaktørbekendtgørelsen⁴, at oplaget skulle fjernes af en godkendt transportør og til en godkendt modtager og virksomheden skulle fremsende dokumentation for det.

Billede 4. Asfaltoplag tilkørt ejendommen af en entreprenør. Billede fra tilsyn 2019.

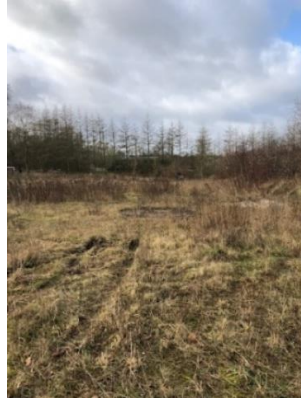
Virksomheden har i e-mail fra d. 20. marts 2020 fremsendt billeddokumentation på, at asfalten er fjernet (jævnfør billede 5) og fremsendt en faktura vedrørende afhentning af 4 tons asfalt fra Gerstrøm.

Billede 5 Billede fremsendt af virksomheden af området med tidligere oplag af knust asfalt.

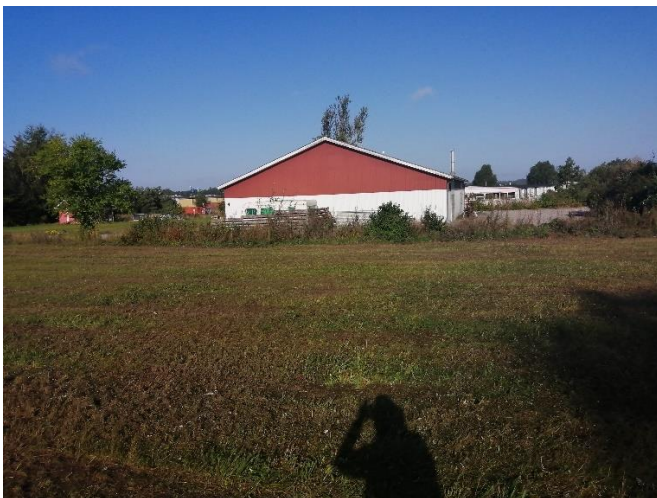
På det prioriterede tilsyn 2021 kunne det ligeledes konstateres, at asfalten i området var fjernet (jævnfør billede 6).

Billede 6. Billede fra prioriteret tilsyn 2021 af området med tidligere oplag af knust asfalt.

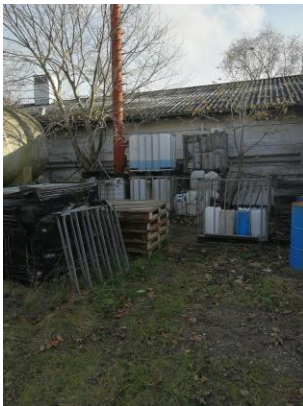
Ved tilsynet 2019, kunne det ses, at der var oplagret fyldte palletanke/tromler/dunke på de udendørs arealer (jævnfør billede 7).

Under oplaget af palletanke /tromler/dunke som indeholder flydende kemikalier, der opbevares udendørs, skal der være et tæt opsamlingssted, som kan rumme indholdet af den største beholder jf. vilkår 7 i miljøgodkendelsen.

Palletank med blå væske foran fyringsolietank.

Billede 7 Udendørs oplag af kemikalier. Billeder fra tilsyn 2019.

Det blev derfor indskærpet, at oplaget skulle fjernes og der skulle fremsendes dokumentation herfor.

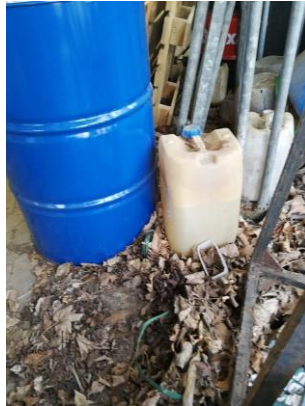
Plastdunk og metaltromle med ukendt væskeindhold.

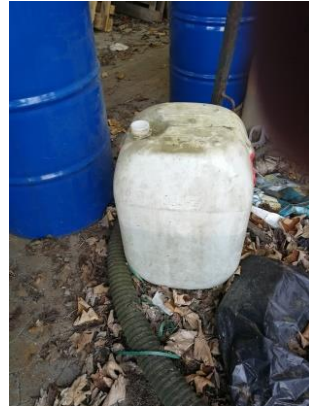
Plastdunk med ukendt væskeindhold.

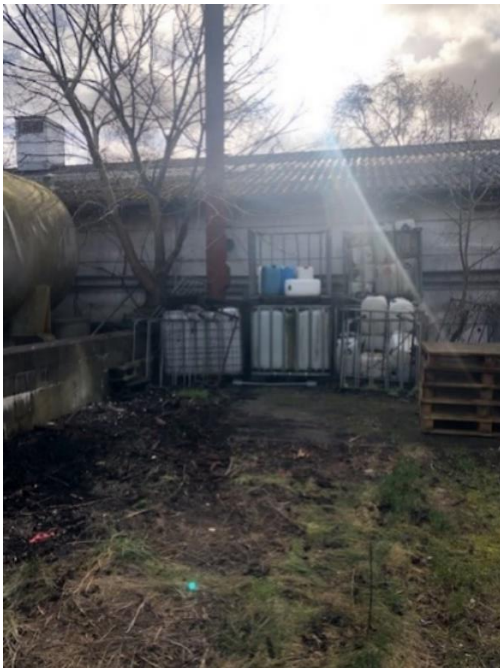
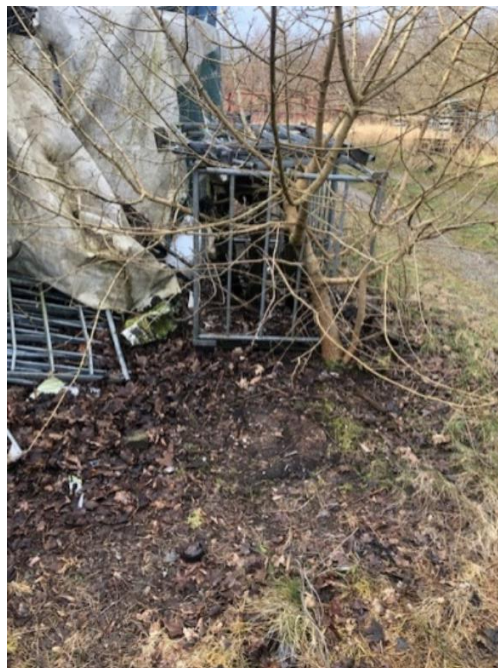
Virksomheden har fremsendt billeddokumentation (jævnfør billede 8) og oplyst i e-mail fra d.20. marts 2020, at de udendørs kemikalier var rester af sprinklervæske og disse er indgået i produktionen og solgt.

Billede 8 Billeder fremsendt af virksomheden som viser, at kemikalier er fjernet fra udendørs oplag.

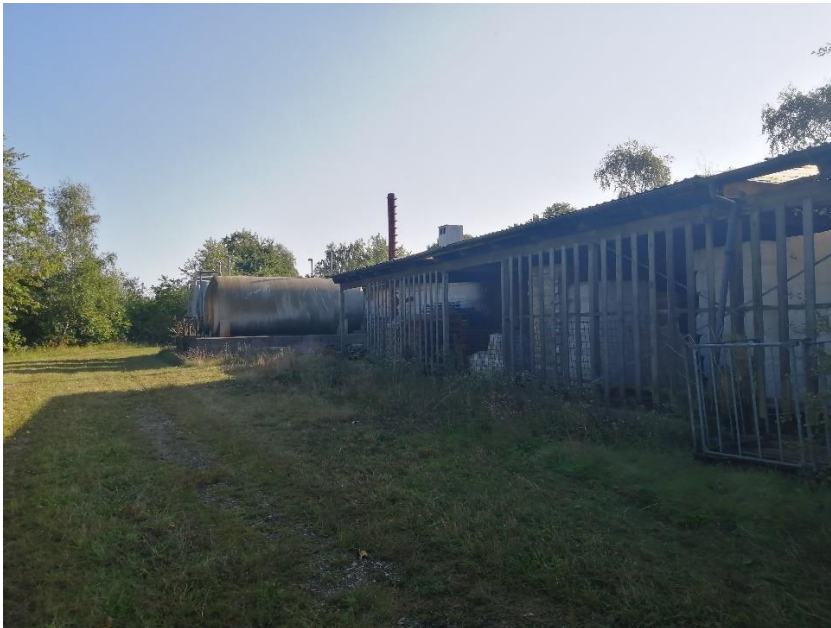
På det prioriteret tilsyn 2021, kunne det ligeledes konstateres, at udendørs oplag af kemikalier var fjernet se billede 9, 10, 11, 12.

Billede 9 Billede fra det prioriteret tilsyn 2021 af området foran emballagelager og mod tankgården.

På det prioriterede tilsyn 2021 kunne det ligeledes konstateres, at området var ryddet op. Se billede 9 og 10.

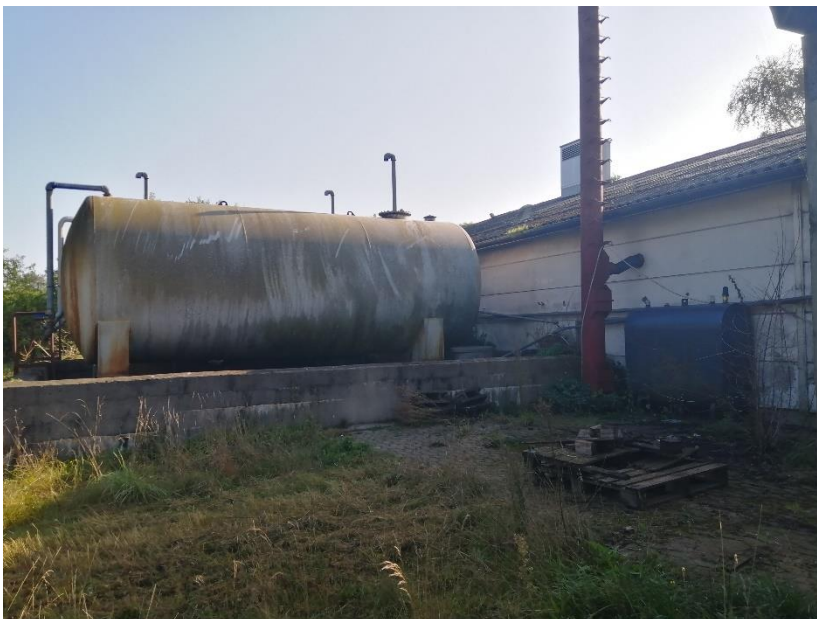
Billede 10. Billede fra det det prioriteret tilsyn 2021 af området foran tankgården.

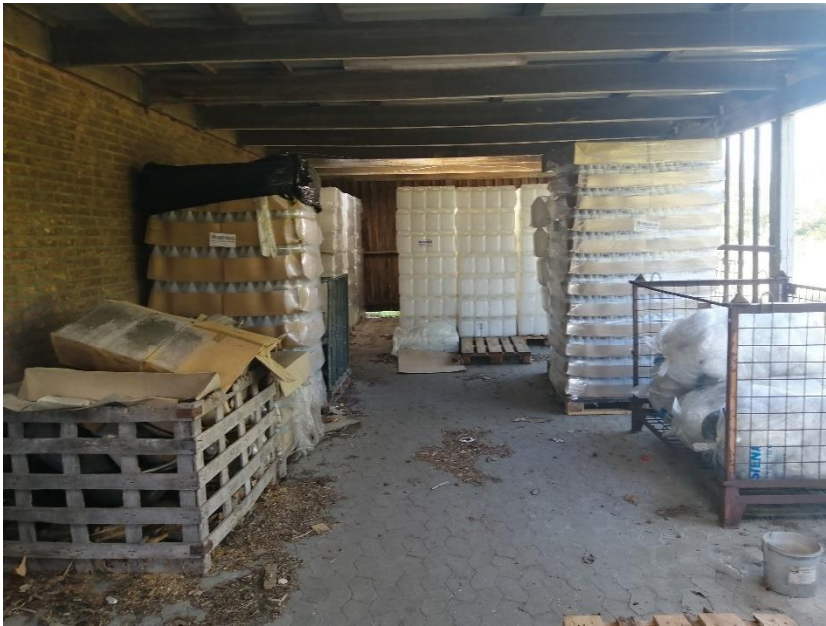
Billede 11. Billede fra prioriteret tilsyn 2021 af det udendørs overdækket lager af ubrugte tomme emballager.

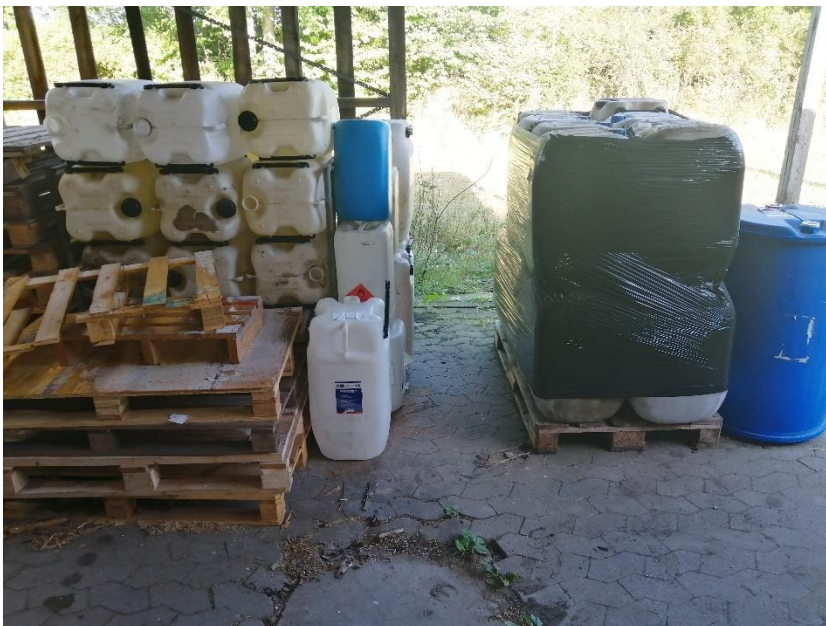
Billede 12 Billede fra prioriteret tilsyn 2021 af det udendørs overdækket lager af brugte tomme emballager

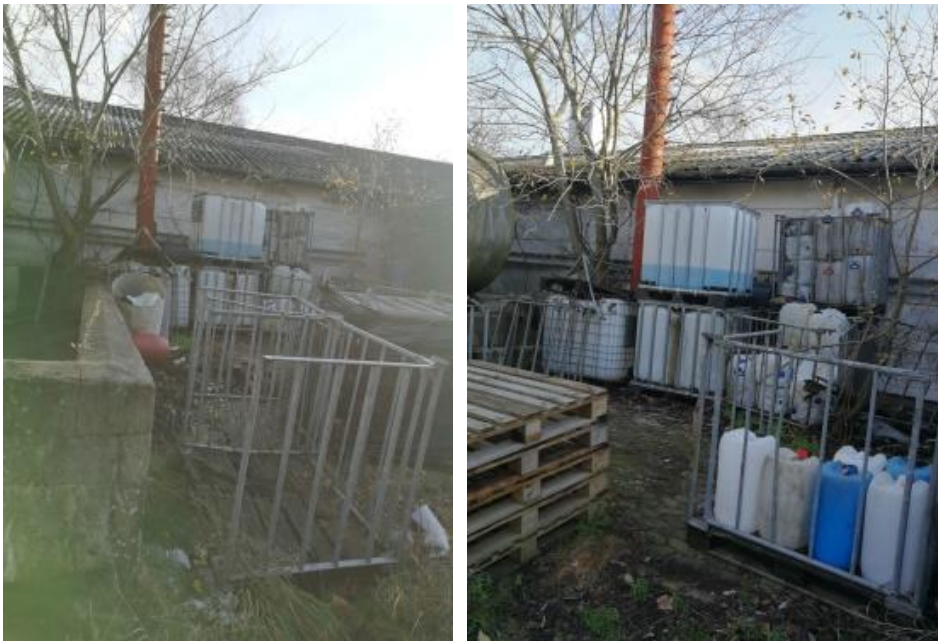
Området ved og omkring tankene herunder tankgårde og påfyldnings- og udleverings arealer for kemikalier, var ikke ryddelige pga. diverse oplag af palletanke, gitterbure, træpaller, ved tilsynet 2019, jævnfør billede 13. Ifølge vilkår 41 i miljøgodkendelse skal arealerne være ryddelige, således der kan foretages en effektiv beredskabsindsats ved eventuelle uheld eller spild.

Billede 13. Udendørs oplag af tomme og kemikaliefyldte emballager foran tankgård ved tilsyn 2019.

Det blev derfor indskærpet, at arealet skulle ryddes op og der skulle fremsendes dokumentation herfor.

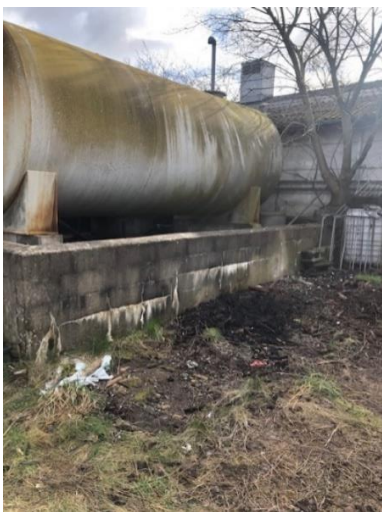
Virksomheden har i e-mail fra d. 20 marts 2020 fremsendt billeder, som viser, at der er ryddet op omkring tankgården jævnfør billede 14.

Billede 14 Billede fremsendt af virksomheden som viser, at palletanke m.v. foran tankgård er fjernet.

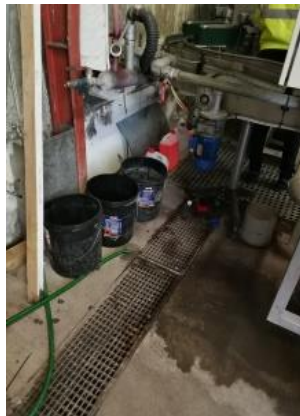
På tilsynet 2019 kunne det konstateres at flydende kemikalier, råvarer, eller produkter også opbevares indendørs på arealer uden spildbakke under og med risiko for, at de ved spild/uheld kan løbe til kloak (jævnfør billede 15). Virksomheden foreslog, at afløbet i lagerrummet kunne aflændes, så der ikke er risiko udledning af evt. spild.

Oplag af kemikalier uden spildbakke

Billede 15. Oplag af råvarer med risiko for risiko for at spild/uheld kan løbe til kloak ved tilsyn 2019.

Det blev derfor henstillet, at Nyman Kemi skulle finde en løsning, så der ikke er risiko for afledning af spild til afløbet ved tappemaskinen og andre rum med afløb, hvor der opbevares kemikalier herunder, at afløbet i lagerhallen, afløb ved aftapningsmaskine.

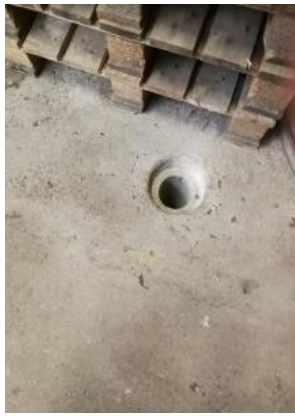
Afløb i lagerrum, hvor der også oplagres råvarer uden spildbakke

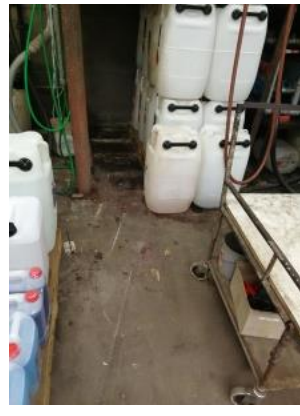
Lagerrum med afløb

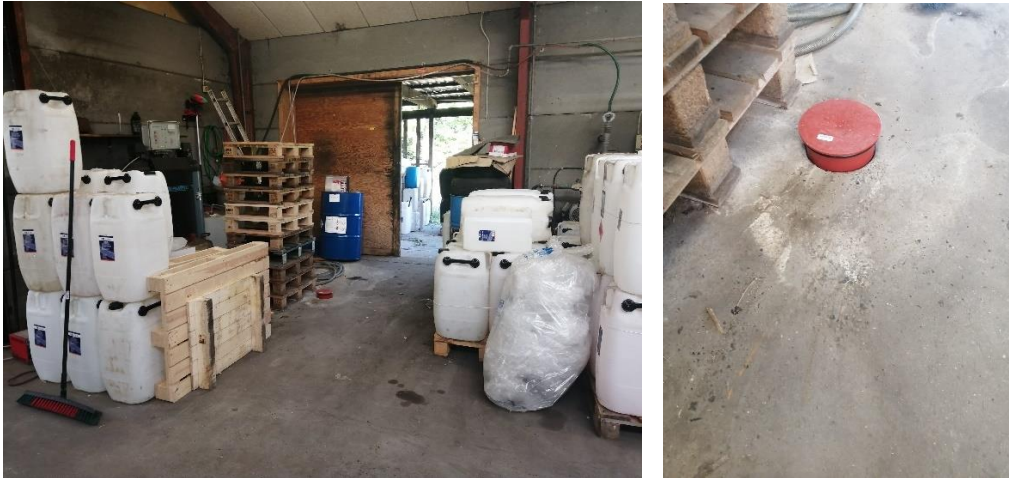
På det prioriterede tilsyn 2021 kunne det ligeledes konstateres at der er etableret løsninger til afpropping af afløb i lagerum og til aflænding af afløb i blanderum og tapperum jævnfør billede 3 og billede 16.

Billede 16. Afropning af afløb i lagerum billede fra prioriteret tilsyn 2021.
