Tilsynsrapport til offentliggørelse

Tilsynsrapport

Virksomhedens navn	Faxe Miljøanlæg
Virksomhedens adresse	Præstøvej 105, 4640 Faxe
CVR nummer	65278316
Virksomhedstype	5.4 Deponeringsanlæg >10 t/dag eller kap. >25.000 t
Tidspunkt for tilsynet	23.06.2016
Baggrunden for tilsynet	Tilsyn
Varsling af tilsynet	Efter aftale
Deltagere fra virksomheden	Bente Munk, Morten Larsen, Lars Fridberg Nielsen og Ole Andersen
Øvrige deltagere	Anna Buus praktikant fra Miljøstyrelsen
Tilsynet udført af	Majbrit Miara, Ditte B. Iversen
Tilsynet omfattede	Modtagekontrol Opstart revurdering Oplag af mellemdeponeret affald Oplag af olietønder og diverse kemi i container og værksted Deponering af affald på celle 4
Materiale udleveret

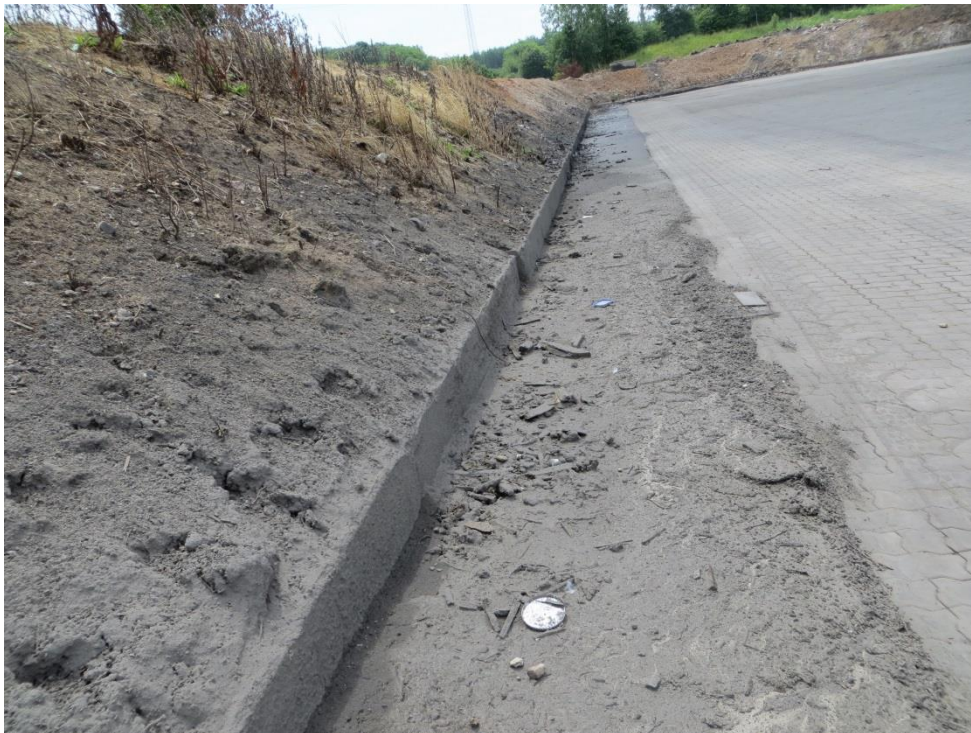
Celle 12 langs kanten ned mod celle 11, hvor membranen ligger 1 meter under terræn.

Som følge af branden forestår et arbejde med at undersøge for eventuelle skader på celle 12. Eftersyn for eventuelle skader på cellens belægninger, dræn og membran i bunden og især langs med kanten af membranen. Der er bestilt kloak-TV inspektion og rådgiver til at vurdere eventuelle varmeskader.

Miljøstyrelsen afventer rapport og dokumentation for undersøgelser på membran, belægninger og dræn og sætter en frist til **15. september 2016**.

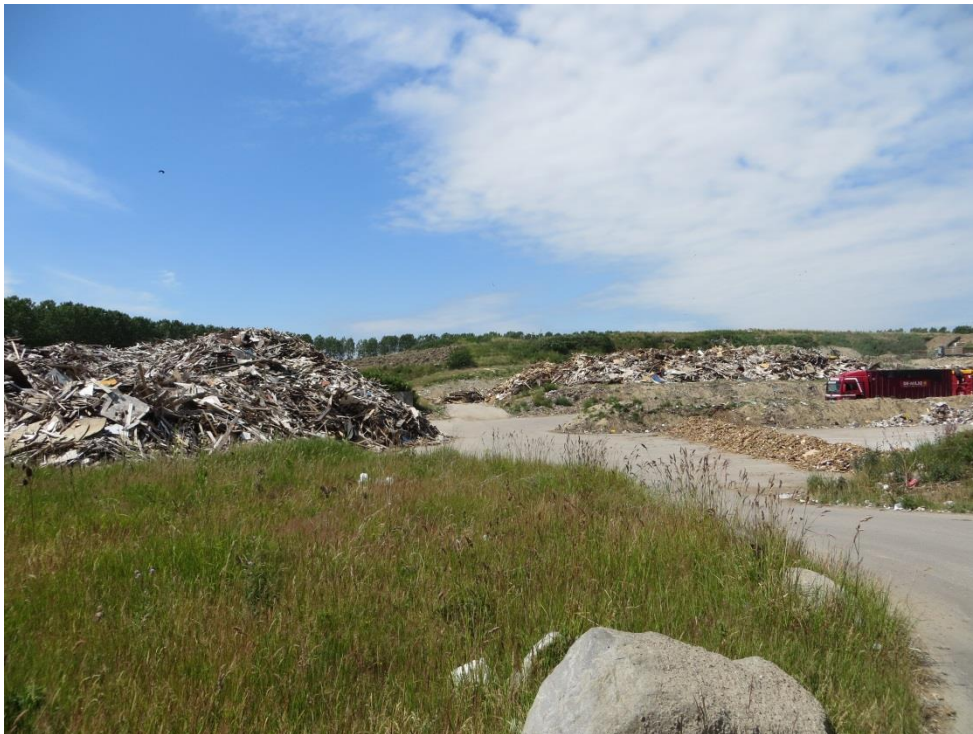
Indskærpelse af for stort oplag af brændbart affald på celle 3 og celle 5. I henhold til opgørelse af mellemoplagret affald på celle 3 (nordvest) ligger der 2.715 tons og celle 3 (vest) 2.814 tons. På celle 5 (sydvest) ligger der 2.582 tons. Disse bunker er over de tilladte 2.500 tons.

Oplag af rent træ på celle 5 og i baggrunden oplag af rent træ på celle 3 taget mod syd.

Miljøstyrelsen indskærper forholdet og anmoder om, at forholdet lovliggøres inden den **1. december 2016**. Dette dokumenteres ved fotos og ved skriftlig opgørelse over mellemoplagene. Bringes forholdet i orden inden den fastsatte frist, foretager Miljøstyrelsen sig ikke yderligere. Årsagen til at der er en forholdsvis lang frist er, at det vurderes at være forbundet med yderligere brandrisiko at åbne depoterne, hvor der ingen afsætning er for til oktober-november, hvor mellemoplaget tilføres Næstved Forbrændingsanlæg. Miljøstyrelsen henviser til, at mellemoplaget under inden omstændigheder må tilføres mere materiale, og når den brandtekniske godkendelse foreligger, går dennes vilkår forud for denne indskærpelse.

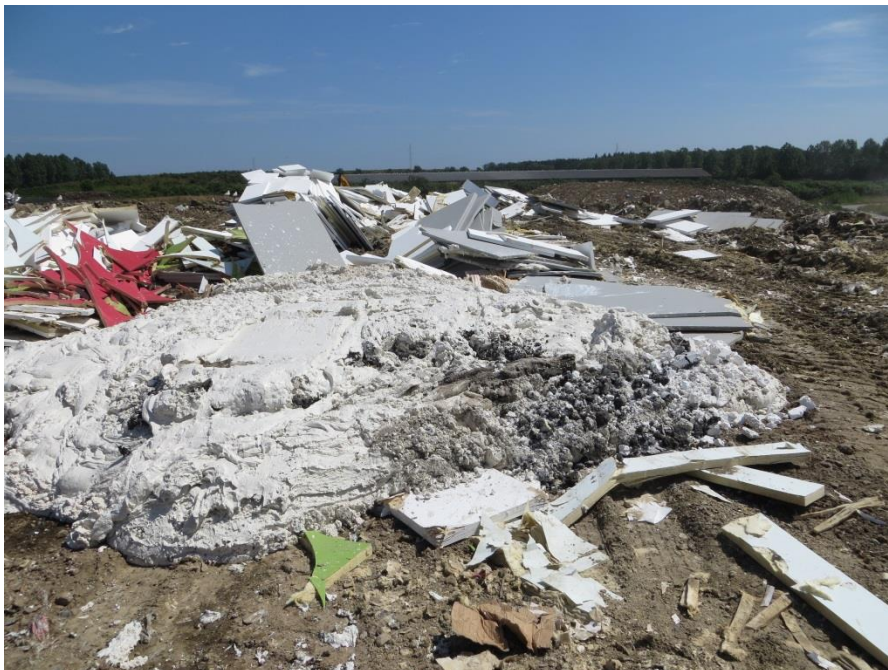
Deponering på celle 4 mod nord.

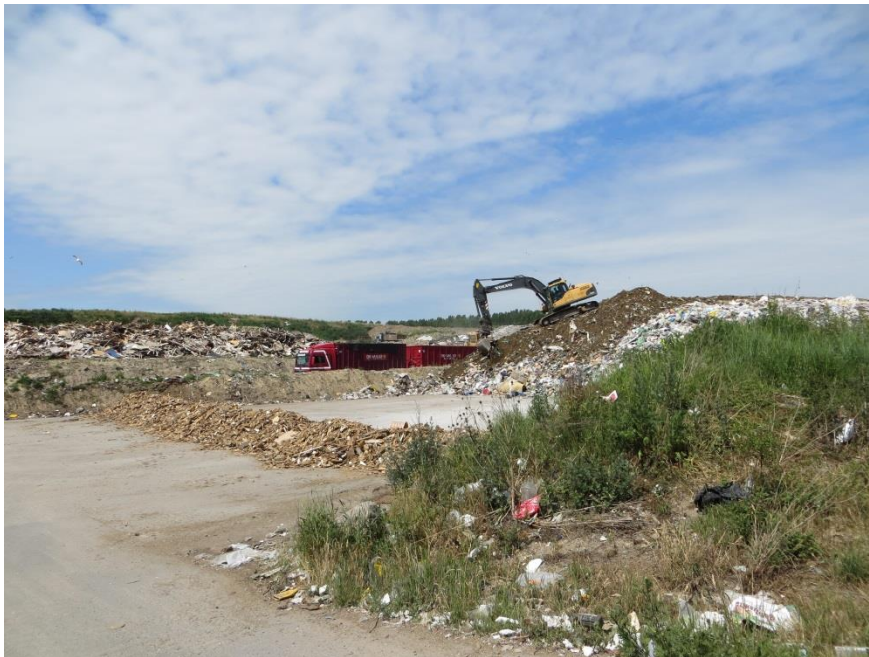
Celle 3: Småt brændbart afdækkes med jord.

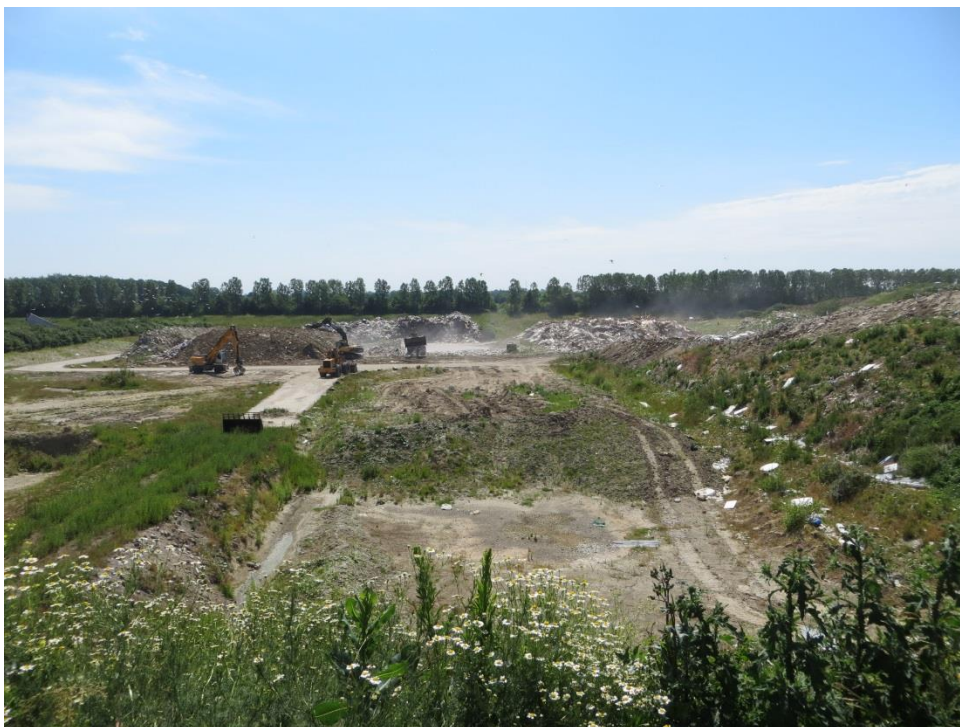
Oversigt over celle 6 (i forgrunden), 3 og 5.

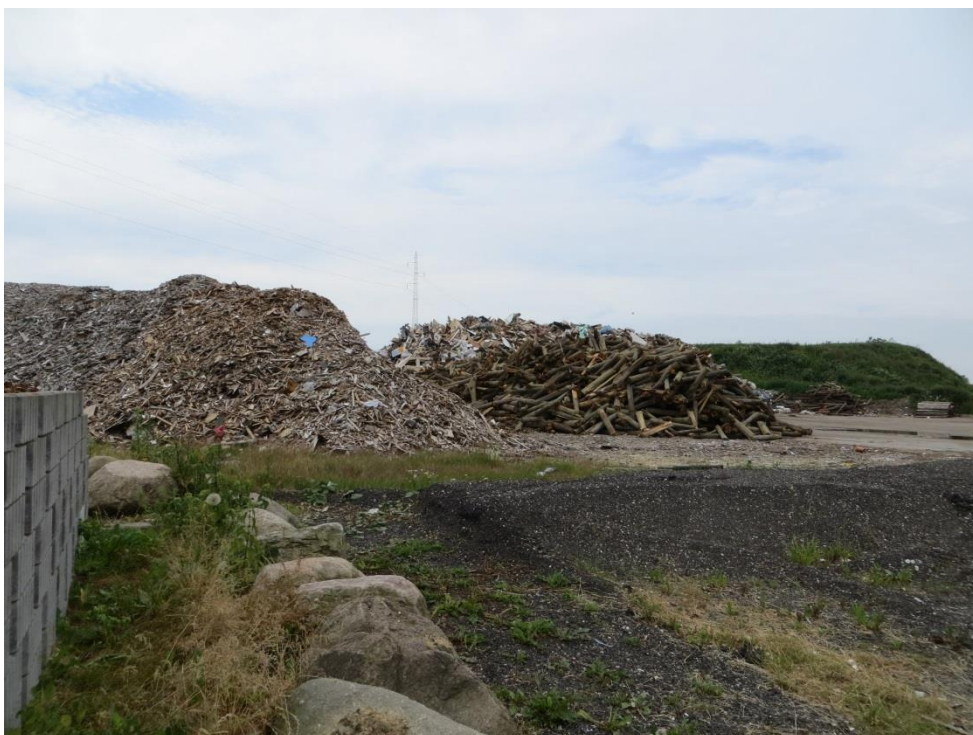
Mellemoplag af neddelt træ og trykimprægneret træ på deletape 7.

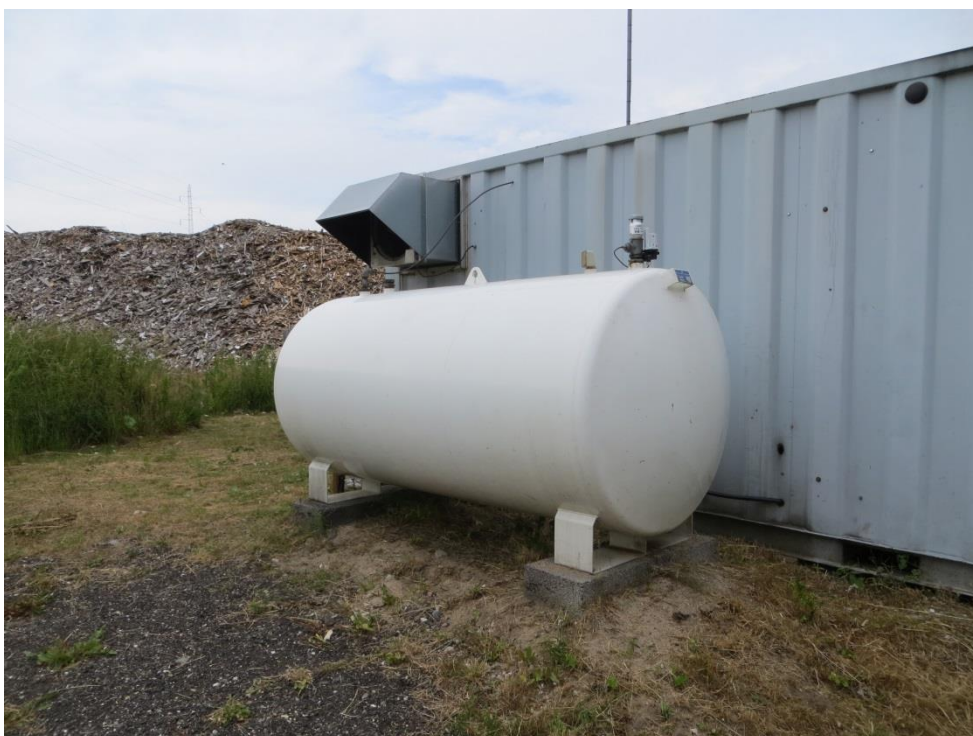
Fritstående olietank ved siden af gasmotoranlæg på den nedlukkede deletape 7.

Der stod en tank til dieselolie ved gasanlægget.

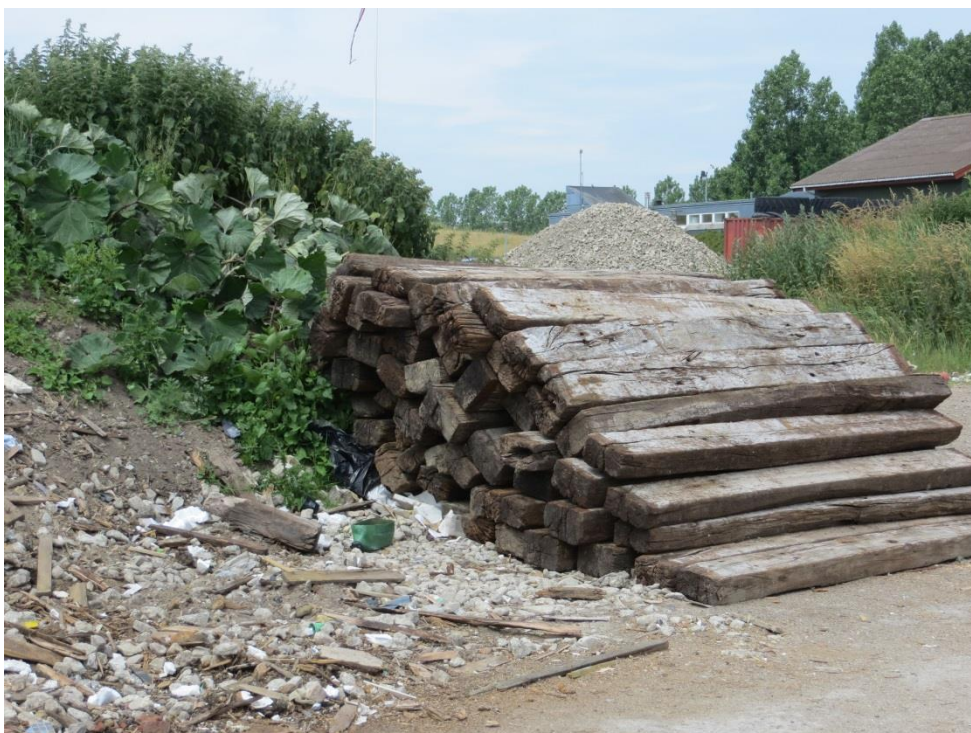
Kreosotbehandlede sveller henligger på deletape 7 på et område med perkolatopsamling over lermembranen, men uden plastmembran.

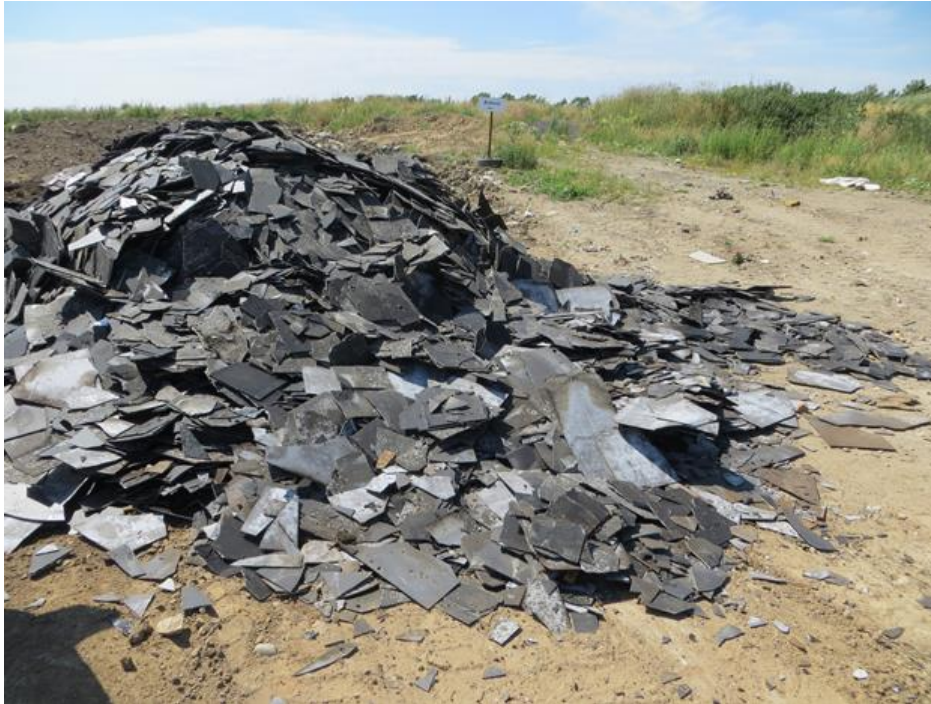
Asbestdeponering i celle 4 (syd), inden daglig afdækning.

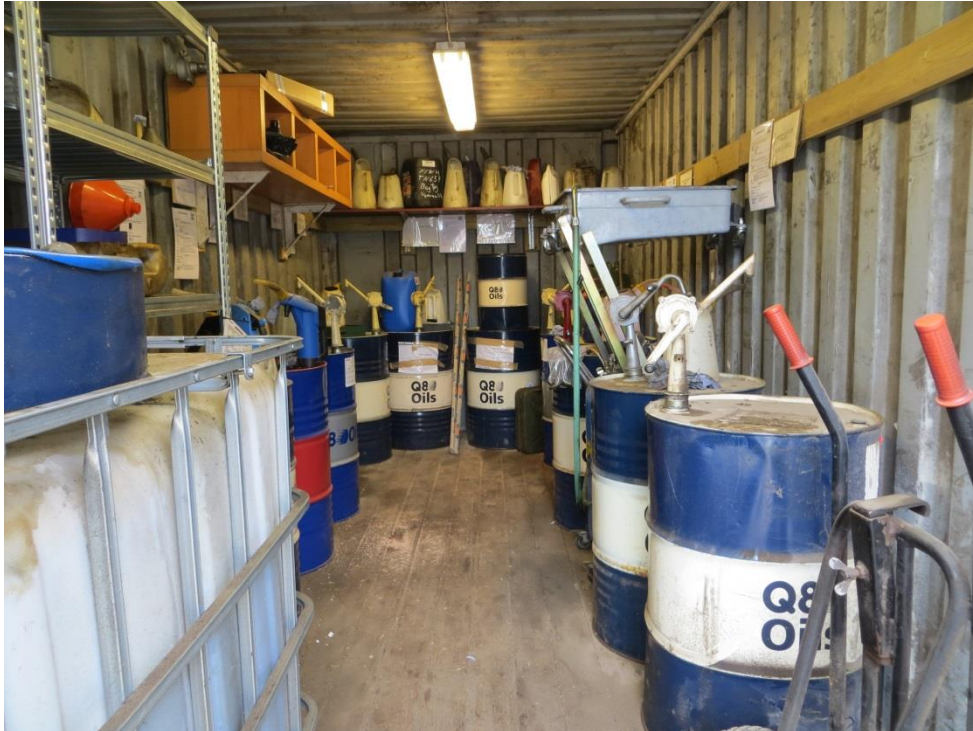
Ved rundgang på anlægget blev der fundet olietromler, der stod placeret i værksted, udenfor i aflåst container og ved åben lagerplads. Alle tromler stod uden spildbakke. Der stod 10 tromler af 200 l med smøreolier og en palletank med spildolie i den aflåste container. Alle tromler med olie skal stå på spildbakke eller lign. anordning til opsamling ved et eventuelt spild. Spildbakken skal kunne rumme indholdet af den største tromle, hvis der står flere tromler på bakken. Miljøstyrelsen indskærper hermed forholdet og giver en frist til den **1. september 2016** til at få forholdet bragt i orden. AffaldPlus bedes indsende fotodokumentation inden fristens udløb, hvor Miljøstyrelsen ikke vil foretage sig yderligere.

Aflåst container med diverse smøreolier og spildolie i palletanken i billedet nederst til venstre.

1. Indskærpelse til at få spildbakker under olietønder med frist til den 1. september 2016.
2. Indskærpelse for overtrådt vilkår om for stort oplag rent træ til genanvendelse. Miljøstyrelsen beder om kvartalsvise opgørelser. Første gang 1. september 2016.
3. Indskærpelse for overtrådt vilkår til for stort oplag af brændbart affald på celle 3 og celle 5. Frist til 1. december 2016.
4. Frist til 15. september 2016 til endelig afrapportering af de undersøgelser som skal laves efter branden den 10. juni 2016.
