Tilsynsrapport til offentliggørelse

Tilsynsrapport

Virksomhedens navn	Miljøanlæg Rønnovsdal
Virksomhedens adresse	Rønnovsholmvej 154, 9800 Hjørring
CVR nummer	23264757
Virksomhedstype	5.4 Deponeringsanlæg >10 t/dag eller kap. >25.000 t K212 Sorteringsplads og mellemoplæg af genanvendelige materialer K212 Karterings og afvandingsplads Øvrige biaktiviteter er reguleret af vilkår i godkendelse af hovedaktiviteten, deponeringsanlægget.
Tidspunkt for tilsynet	11. oktober 2016
Baggrunden for tilsynet	Relateret tilsyn i forbindelse med indledende møde om revurdering af miljøanlæggets samlede miljøgodkendelse og ansøgninger om nye aktiviteter. Opfølgning på seneste tilsyn 25. juni 2015.
Varsling af tilsynet	Varslet ved brev af 5. oktober 2016
Deltagere fra virksomheden	Thomas Thomsen (TT), Afdelingsleder, Niels Jørgen Kræmmergård (NJK), Driftsleder,
Øvrige deltagere	Ingen
Tilsynet udført af	Inge Lise Therkildsen (Inlth), Miljøstyrelsen Niels Jørgen Olsen (Nijol), Miljøstyrelsen

Tilsynet omfattede	Tilsyn af hele det eksisterende anlæg og lokaliteter for ansøgte nye aktiviteter vedr. deponering (recirkulation af perkolat) og affaldshåndtering, der vil blive berørt af revurderingen.
Materi

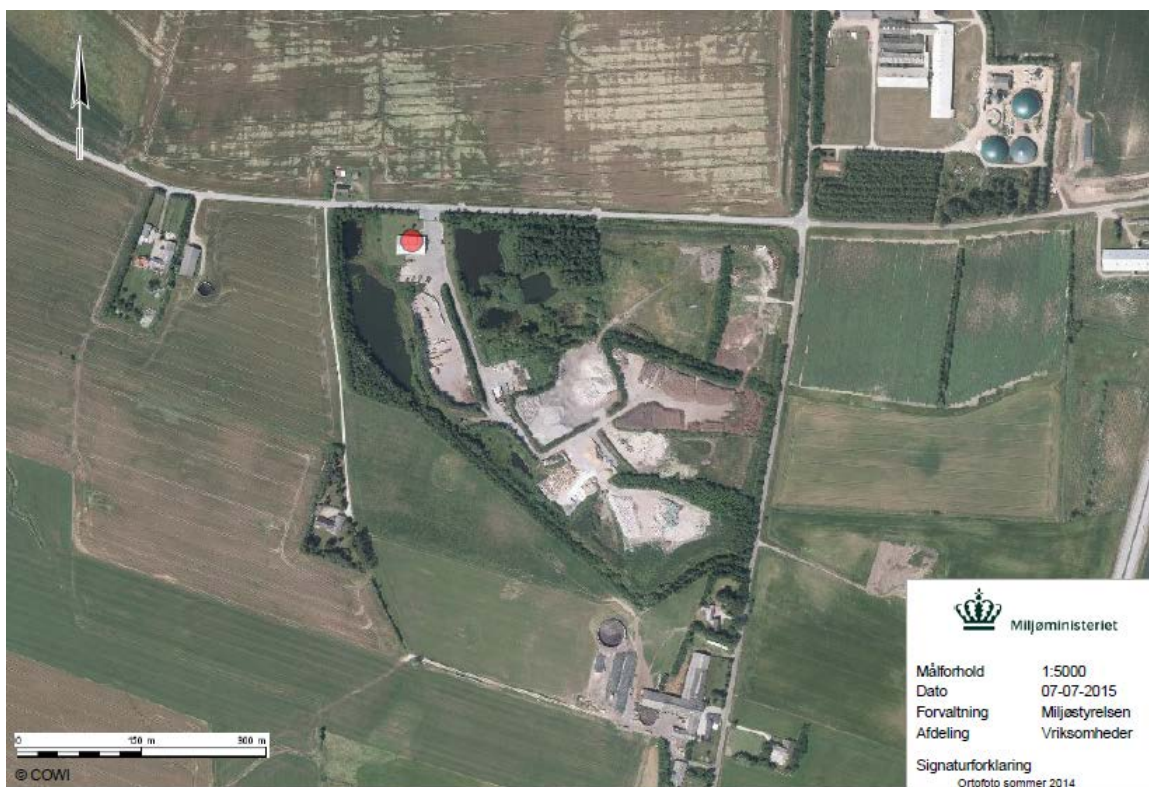
Oversigtsplan over Miljøanlæg Rønnovsdal (2014)

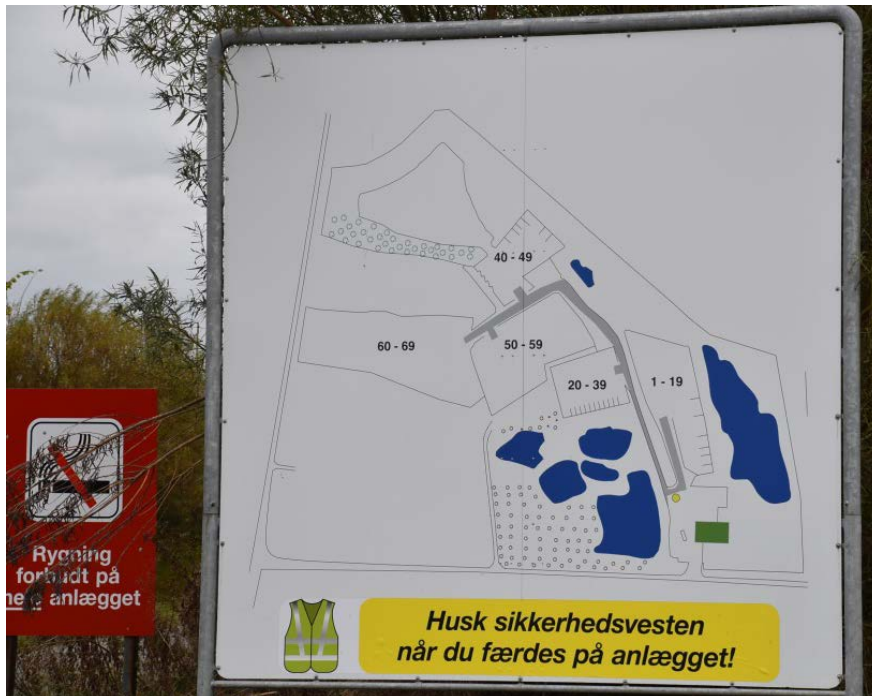
Informations-tavle ved indkørsel til miljøanlægget.

Lokalisering af de forskellige affaldstyper er markeret med tal og tekst, bl.a. af hensyn til de mange ikke-dansktalende chauffører.

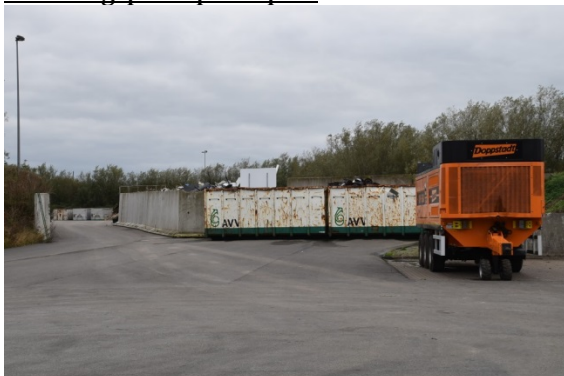
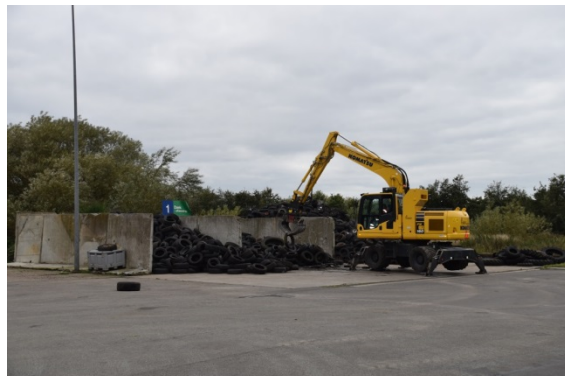
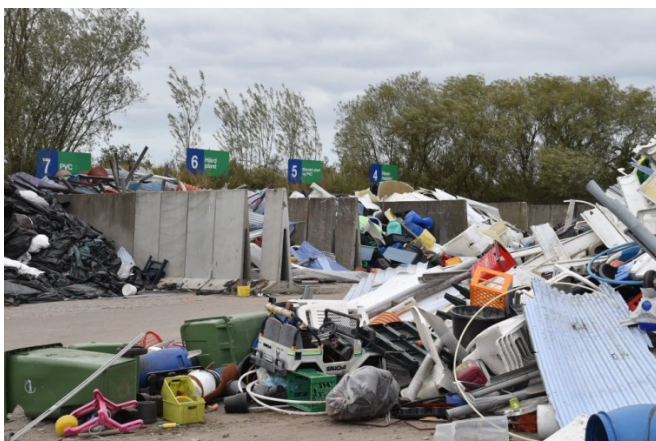
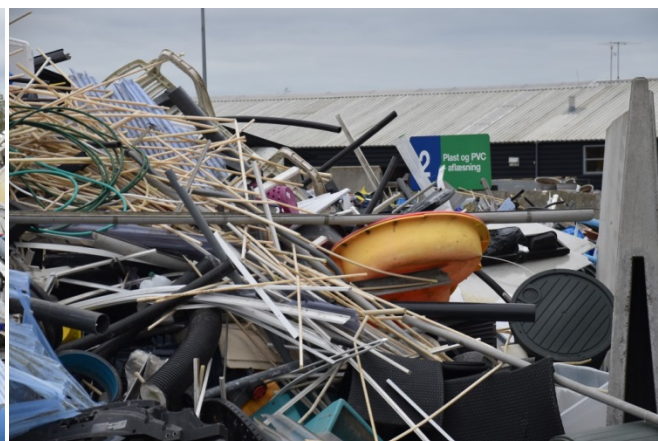
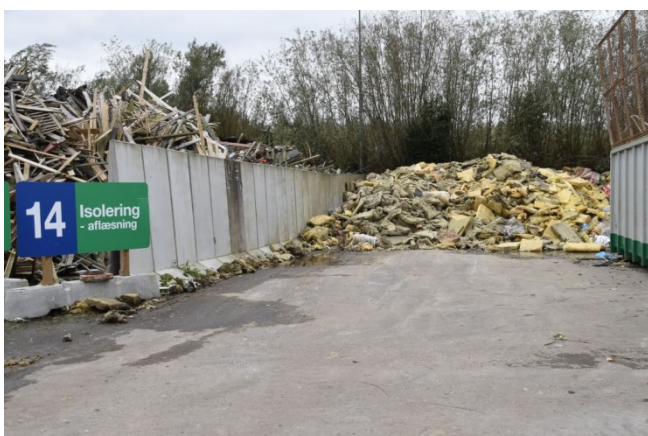
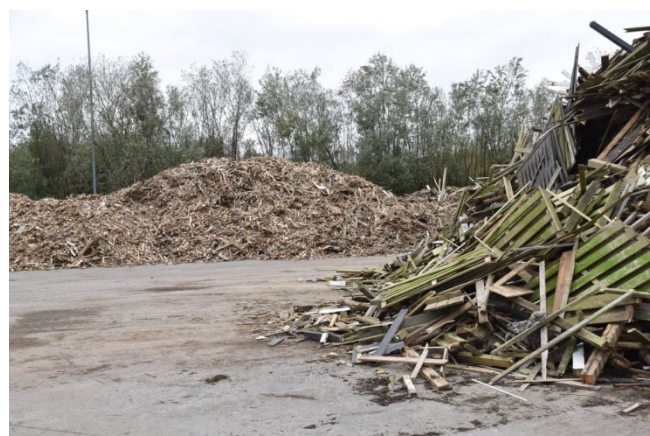
Indkørsel til Sorteringsplads.
Ny neddeler til højre

Sortering af dæk m/u fælge

Sortering i plastfraktioner.

Aflæsset, usorteret plast

Isoleringsmaterialer, både Rockwool og Glasuld

Rent træ – neddelt til Novopan

Sorteringspladsen er befæstet med afløb via olieudskiller på afvandingspladsen. Hele den underliggende, nedlukkede deponeringsenhed, etape 0, er dækket af befæstelsen. Perkolatdræn fra etape 0 ledes mod syd til flowmålebrønd på afløbet til offentlig kloak. Sorteringspladsen virker ordentlig og rydelig.

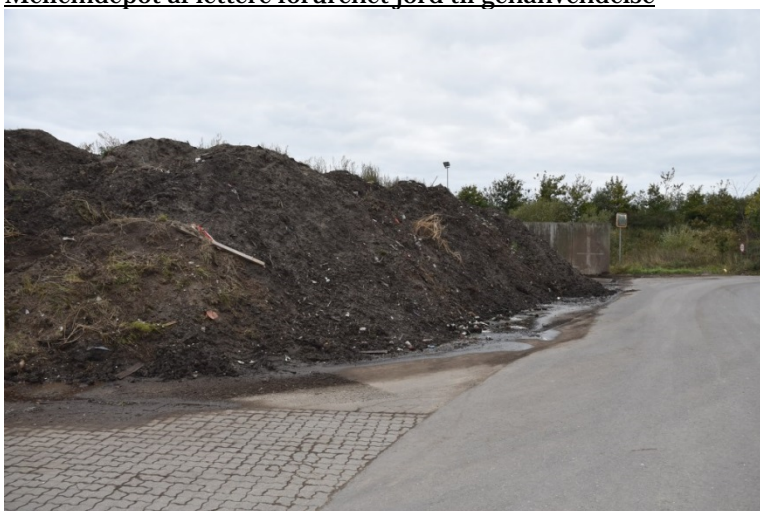
Mellemoplæg af lettere forurenede jord

Også kaldet § 19 jord, da jorden normalt vil blive genanvendt til indbygning i støjvolde o. lign.

Mellemoplæget ligger på befæstet areal, og der er etableret afløb til offentlig kloak ved nordvestlige hjørne.

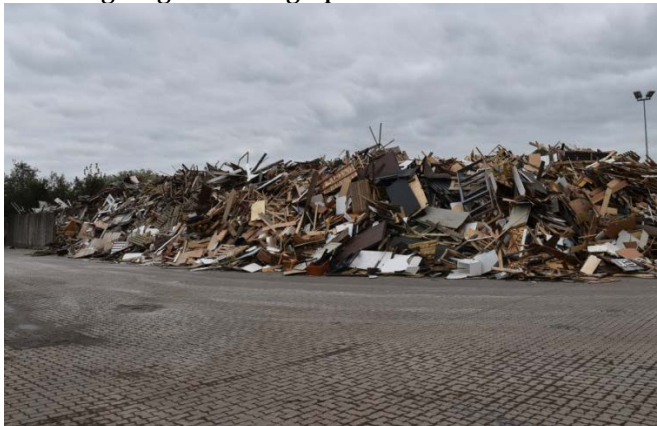
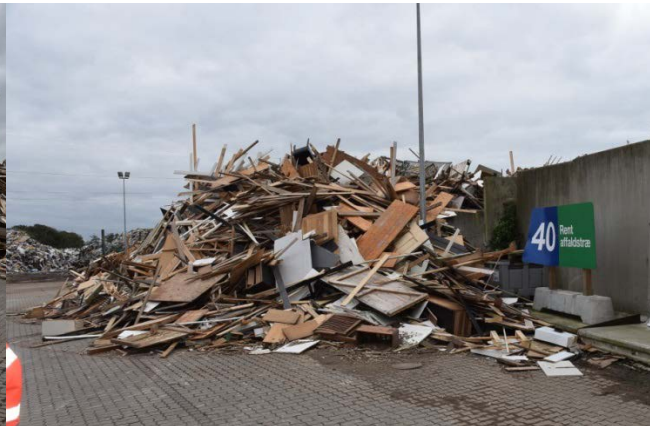
Rent affaldstræ. Nordligt oplag, set mod nord

Rent affaldstræ, Nordligt oplag, set mod vest

Neddelt rent affaldstræ. Oplag på østlig del af pladsen

Oplaget af rent træ er meget stort og er fordelt på 2 områder, dels på denne mellemlagerplads, hvor maks. oplag er fastsat til 600 t, dels på et oplag på sorteringspladsen på etape 0, se ovenfor.

AVV oplyser, at der har været problemer med afsætningen af træ til Novopan, og at det er årsagen til, at oplagene er så store. MST ønsker oplysninger om de aktuelle oplag og plan for afvikling af disse. Det konstateres, at der er truffet foranstaltninger til opdeling af oplagene, så brandrisikoen mindskes.

Miljøstyrelsen understreger, at det er væsentligt, at de fastlagte maksimale oplag på hver enkelt oplagsplads overholdes, samt at der ved indretning af de brandbare oplag tages de nødvendige brandtekniske hensyn efteranvisning fra beredskabstjenesten.

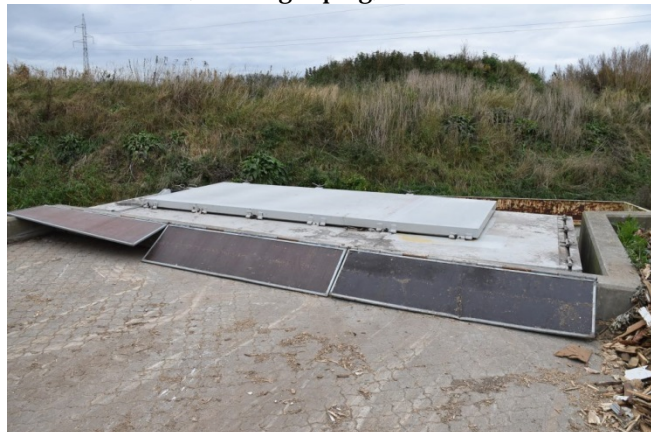
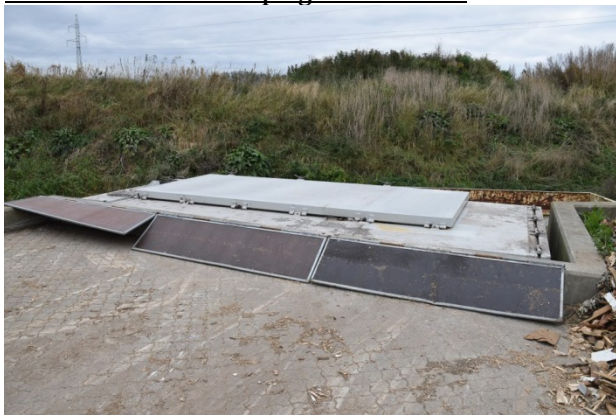
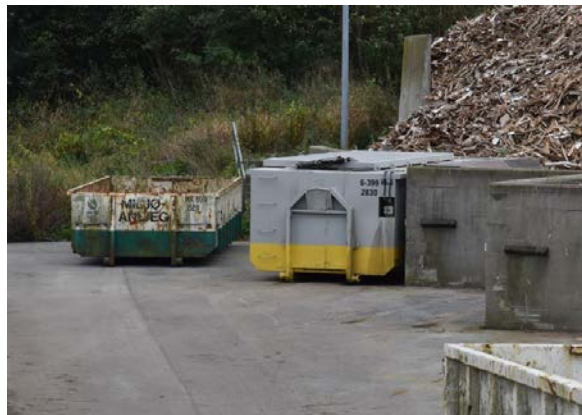
Lukket container til mellemoplagring af madaffald

Ny, lukket container til indsamlet madaffald

Befæstet areal, hvor madaffald aflæsses før det læsses i containeren

Containeren var forsynet med fast låg med hydraulisk åbning, hvilket er en klar forbedring i forhold til den oprindelige container med presenning, og der kunne heller ikke umiddelbart konstateres lugtgener. Containerlåget var imidlertid hængslet i siden mod rampen, så det ikke var muligt at tippe affaldet direkte ned i containeren, som oprindeligt forudsat. Det blev oplyst, at madaffaldet i stedet for blev læsset af på det befæstede areal og derfra læsset i containeren med en gummiged. Der kunne ikke observeres spild på belægningen.

Miljøstyrelsen vurderer, at denne håndteringsløsning ikke er optimal og henstiller, at der enten skal findes en anden containerløsning, eller at containeren stilles - drejet 90°, så den anden side kommer mod læssekannten, og det igen- som forudsat i miljøgodkendelsen - bliver muligt for komprimatorbilerne at bakke til og tippe direkte ned i den containeren.

1. Oplaget af brændbart affald virkede stort, og MST anmodede om lageropgørelse pr. tilsynsdagen, samt ved månedsafslutninger før og efter tilsynet. AVV I/S har fremsendt de ønskede opgørelser 9. dec. 2016.
2. Den nye container for madaffald er bedre end den oprindelige, men låget er hængslet, så det ikke er muligt at aflæse direkte i containeren som forudsat i miljøgodkendelsen. Container skal drejes 90°, så direkte aflæsning bliver muligt, som forudsat i miljøgodkendelsen.

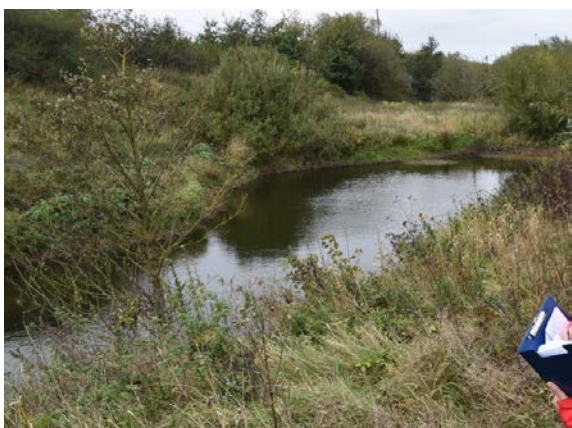
Vandreservoir som bassin for overfladevand fra Sorterings- og mellemlagerplads iht. udledningstilladelse. Der er ikke afløb fra bassinet.

Der er etableret prøvetagningsbrønd og spærreventil på afløbet i tilfælde af uheld/udslip på pladsen. Systemet har endnu ikke været i brug og der er ikke udtaget prøver fra brønden.

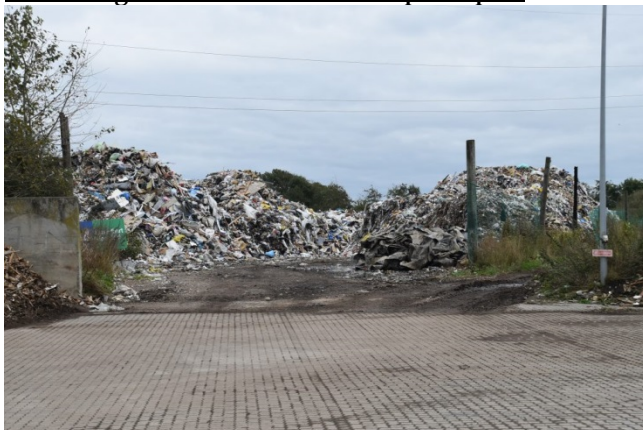
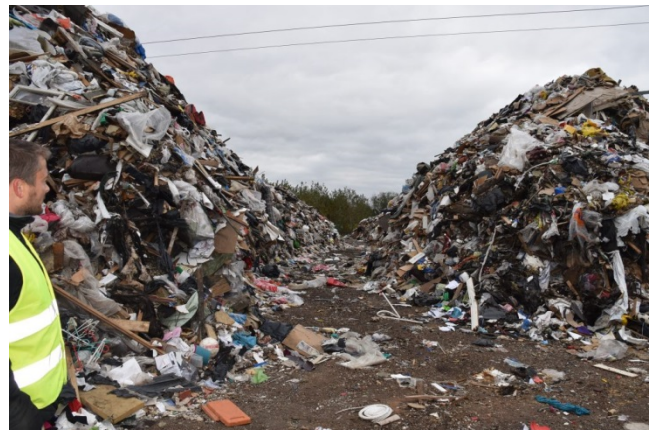
Oplag af stort brændbart affald

Oplag opdelt i miler og brandbælter

Oplaget af stort brændbart affald på etape 3 var meget stort og havde en stor opfyldningshøjde.

Der har været en brandhændelse den 21. september 2016 i oplaget. Hændelsen blev dagen efter indrapporteret til MST, og der er kvitteret herfor. Branden opstod i neddelt affald i en mile lige til højre for indkørslen til mellemoplaget. Det brændende affald blev flyttet over på slaggepladsen, hvor der var plads til at sprede det og efterslukke. Det udbrændte affald ligger fortsat i bunke på slaggepladsen, se nedenfor.

AVV vurderede på stedet, at mængderne holdt sig inden for de tilladte oplag, hvilket for etape 3 er 3000 tons. MST har efter tilsynet anmodet om at få data for oplagene ud fra vejsystemet, samt få oplyst udviklingen i oplagsstørrelserne før og efter tilsynet.

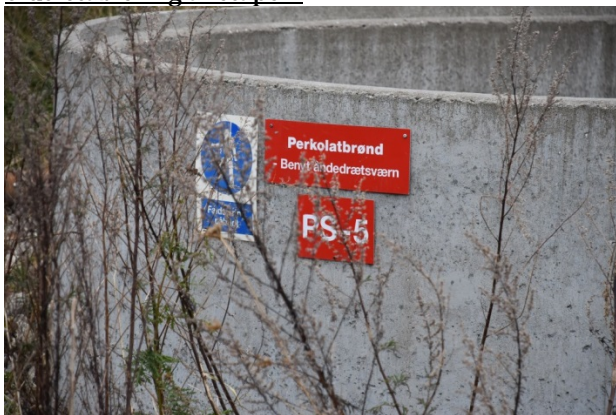
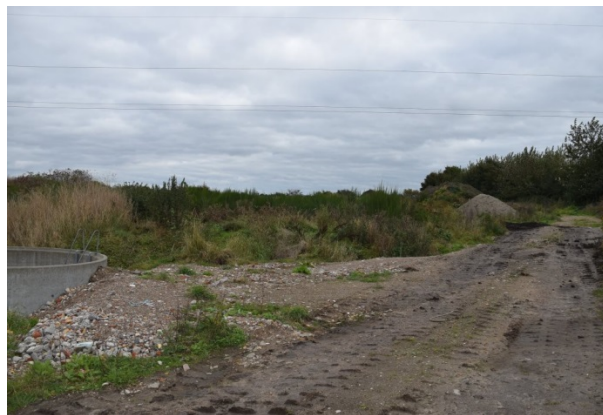
Perkolatsamlebrønd for etape 1-4

Nedlukket og delvist slutafdækket etape 4

Etape 4 skal endeligt slutafdækkes, men der er ansøgt om recirkulation af perkolat over etappen, som kan få indflydelse på slutafdækningen. Plan for endelig slutafdækning skal fremsendes, så snart der foreligger afgørelse om recirkulation.

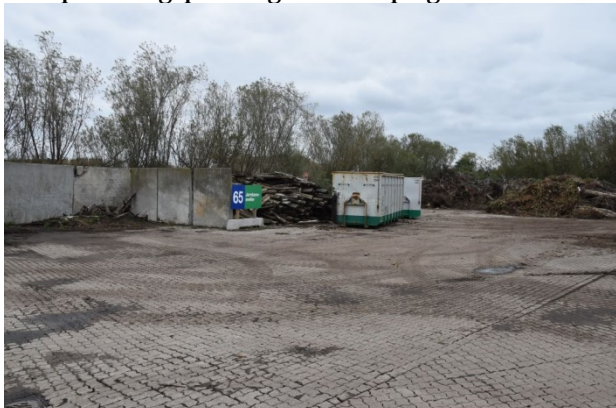
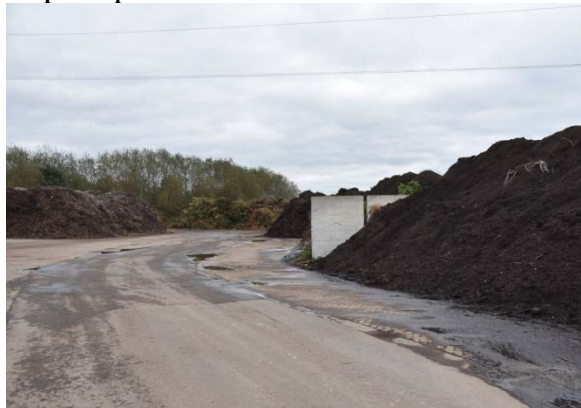
Mellemlager for brændbart affald (trykimprægneret træ og jernbanesveller m.m.) på etape 2

Komposteringsplads på etape 2.

Der er godkendt et mellemlageret af brændbart affald (område 2 af 3) på etape 2 på maks. 1000 tons ud over, at hele etape 2 er godkendt til komposteringsplads. Området har været anvendt til mellemlager af trykimprægneret træ og creosot-holdige jernbanesveller, hvor der ikke i gældende godkendelse er fastsat grænser for maks. oplag, men der har i forbindelse med tilsyn været håndhævet, at oplaget begrænses til 50-100 tons ud fra normal praksis. Oplagsstørrelserne vil indgå i den kommende revurdering.

Komposteringspladsen har heller ikke vilkår om maks. oplag, men mængden af tilført have/parkaffald gør, at der ikke er plads til at milekompostere, så der madraskomposteres i stedet for. Vendingen af komposten udføres med gummihjulslæsser. Komposteringen ønskes flyttet til ny, miljøsøgt bioaffaldsplads.

Komposteringspladsen har en befæstelse af belægningssten på oplagsarealerne og asfalt på kørearealer. Pladsen afvandes med nedløbsriste til overfladerecipienten, Lindholmgrøften. Befæstelsen dækker hele den underliggende deponeringsenhed, etape 2, der har perkolatdræn med afledning til offentlig kloak.

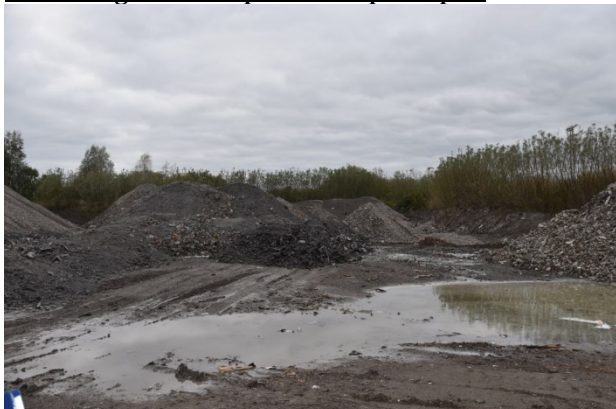
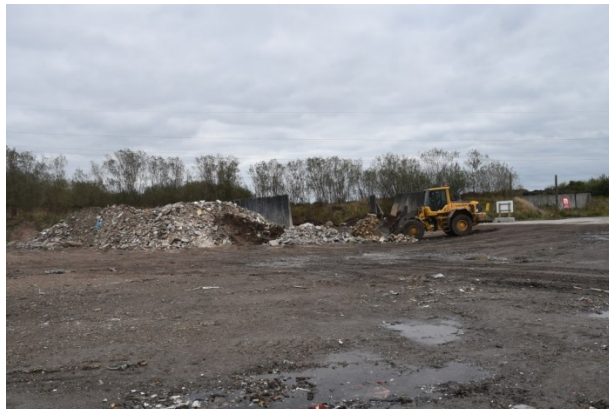
Bunker af sorteret slagge, rå slagge og slaggejern

Beton og tegl til nedknusning

Pladsen er ubefæstet, og det er oplyst, at der er udlagt en befæstelse af nedknuste brokker, der sikrer en kørefast overflade og nedsivning af overfladevand fra pladsen til den underliggende deponeringsenhed, etape 1, der har perkolatdræn med afledning til offentlig kloak.

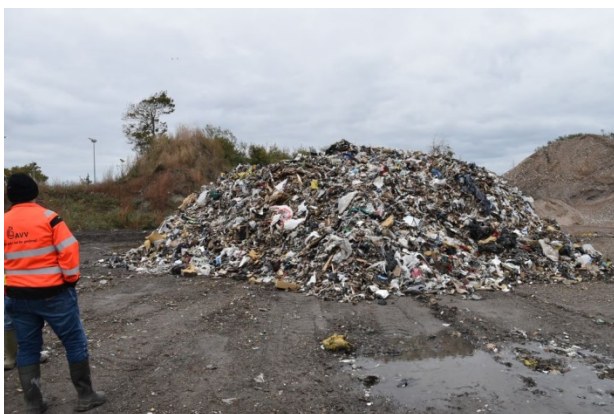
Uforbrændt rest af brændbart affald fra brandhændelsen 21. sept. 2016. Blev efterslukket på slaggepladsen

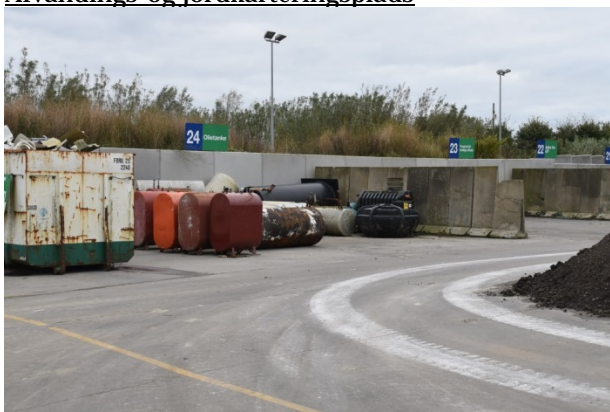
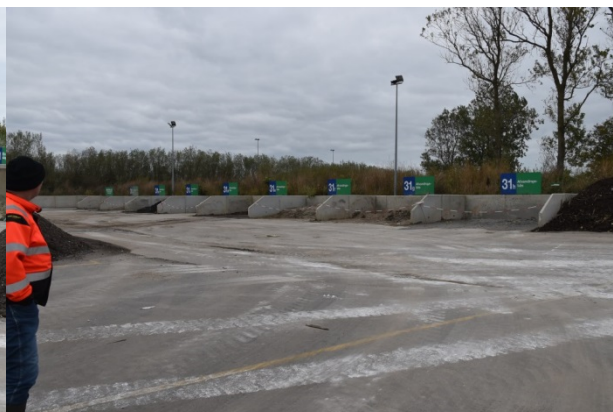
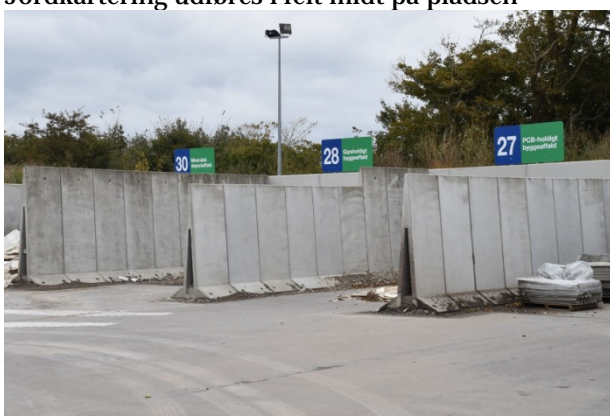
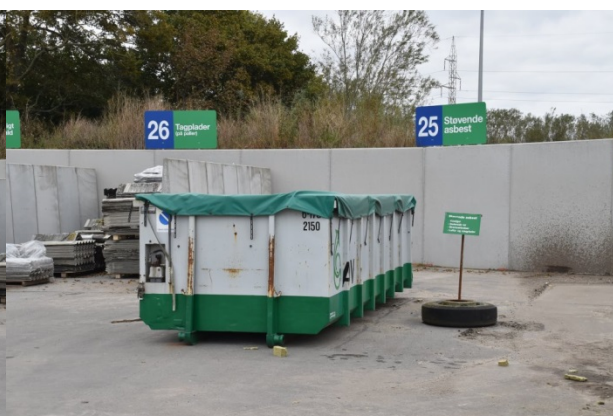
Båse til sortering i affaldsfraktioner.
Jordkartering udføres i felt midt på pladsen

Båse til afvanding af affaldsfraktioner

Båse til mineralisk deponiaffald.
Samles her og køres af AVV i hele læs til Trynbakke deponeringsanlæg

Asbestholdigt til deponering i særskilt celle på Trynbakke deponeringsanlæg

Ny afvandings- og jordkarteringsplads er taget i brug i juni 2015 i henhold til miljøgodkendelse af 2. juli 2014. Pladsen giver en god og overskuelig håndtering af de forskellige affaldsfraktioner.

Miljøstyrelsen observerede ikke nogen aflæsning af deponiaffald til mellemoplagring, men kunne ud fra de mellemoplagrede affaldsfraktioner konstatere, at der skete en effektiv og overskuelig sortering i relevante fraktioner.
