## Tilsynsrapport 2019 – Mølbjerg Dambrug

Kommunen skal føre tilsyn med virksomheders miljøforhold<sup>1</sup>. Derfor blev der den 7. november 2019 udført et varslet miljøtilsyn på Mølbjerg Dambrug.

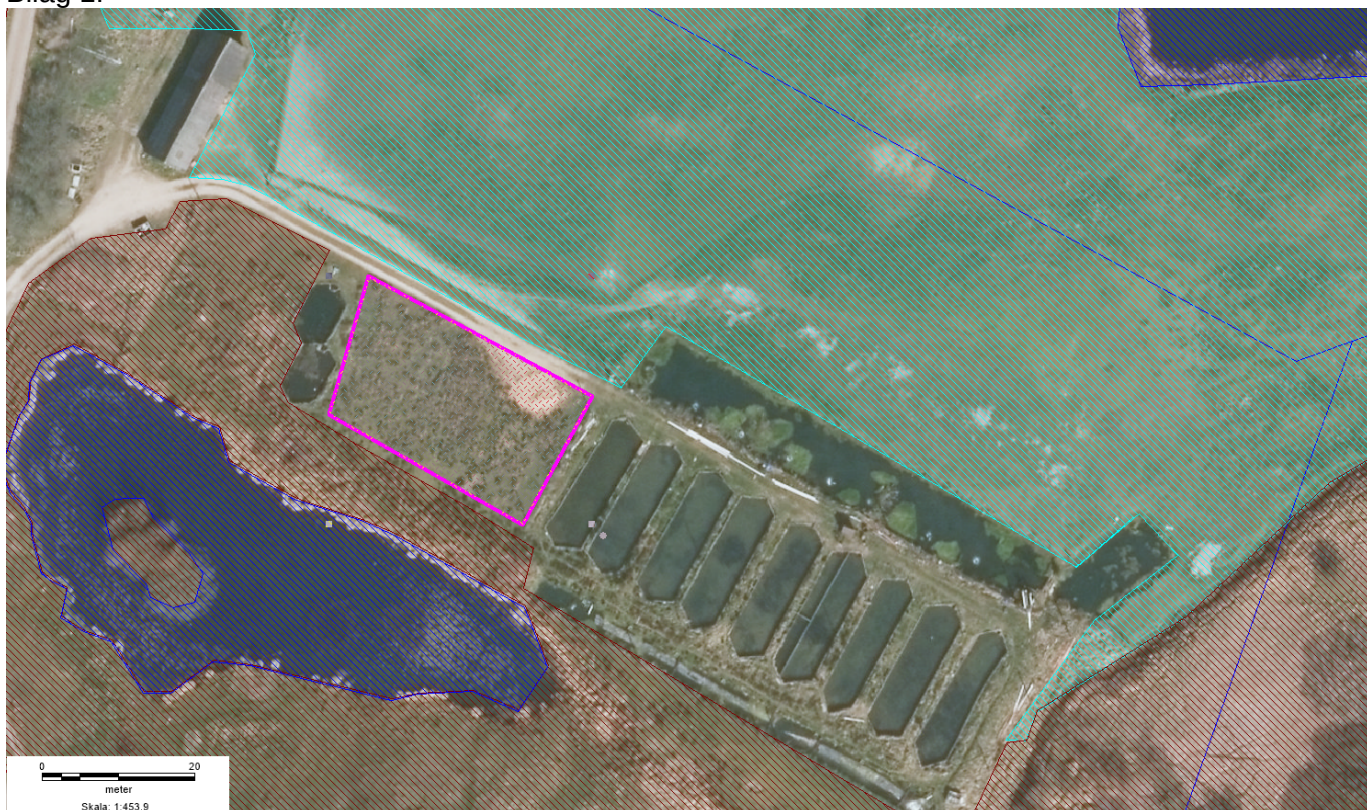
Bilag 1:

*Indenfor det lille polygon er det muligt at ligge oprenset slam til afvanding uden en dispensation fra Naturbeskyttelseslovens § 3. Alt det skraverede er beskyttet natur omfattet af Naturbeskyttelseslovens § 3.*

Alternativt kan det uden dispensation fra NBL § 3 lægges til afvanding på det markerede område på bilag 1. Dette fordi området er vurderet ikke at være omfattet af Naturbeskyttelseslovens § 3.
