Tilsynsrapport til offentliggørelse

Virksomhedens navn	Ettrup Losseplads
Virksomhedens adresse	Grurupvej 8, 7760 Hurup Thy
CVR nummer	29189560
Virksomhedstype	5.4 Deponeringsanlæg >10 t/dag eller kap. >25.000 t
Tidspunkt for tilsynet	7. juni 2019
Baggrunden for tilsynet	Basistilsyn og kampagnetilsyn med grundvandsboringer
Varsling af tilsynet	Er varslet d. 3. april 2019
Deltagere fra virksomheden	Søren Funder Larsen
Tilsynet udført af	Louise Bjerregaard Madsen
Tilsynet omfattede	Samtlige miljøforhold samt kampagnetilsyn med grundvandsboringer

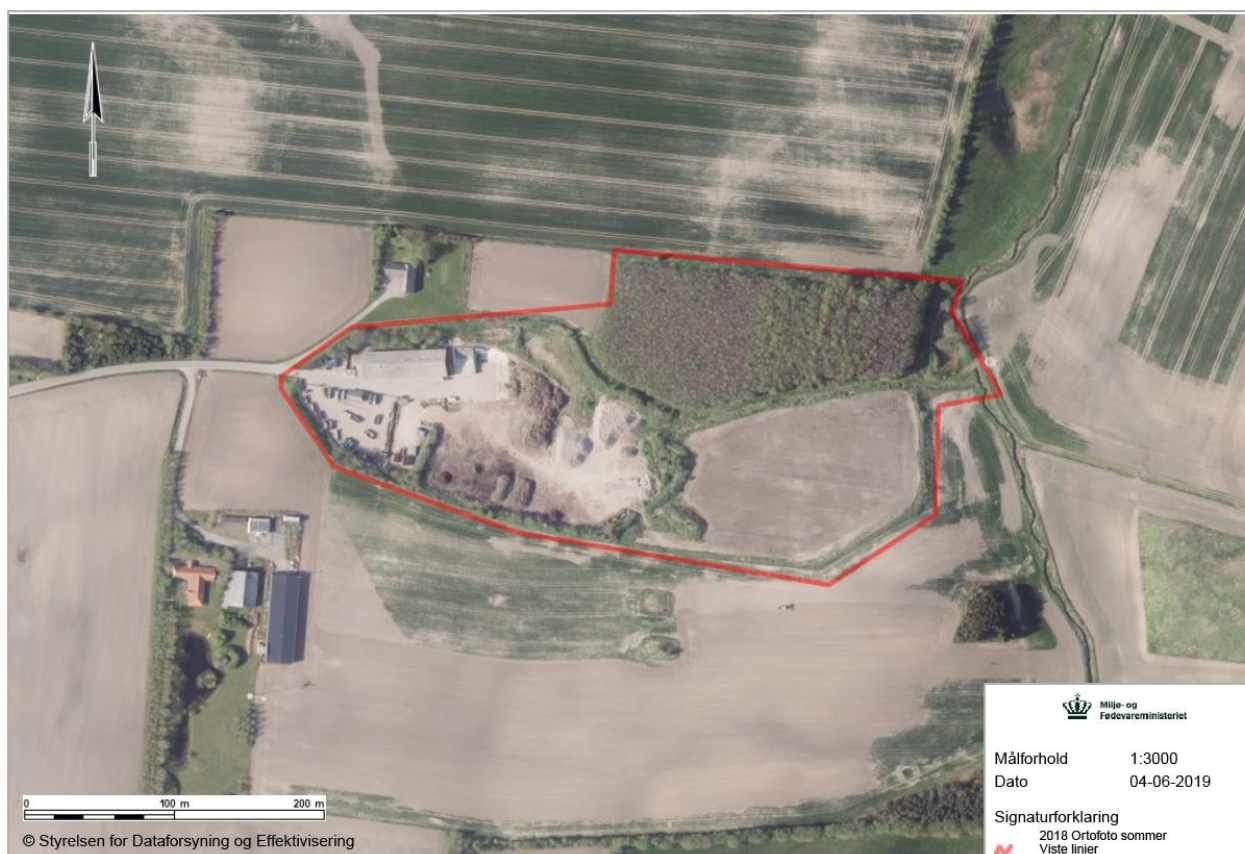
Figur 1 Sydthy Genbrugscenter (på den østlige del). Hele det omkransede område udgør Ettrup nedlukkede losseplads.

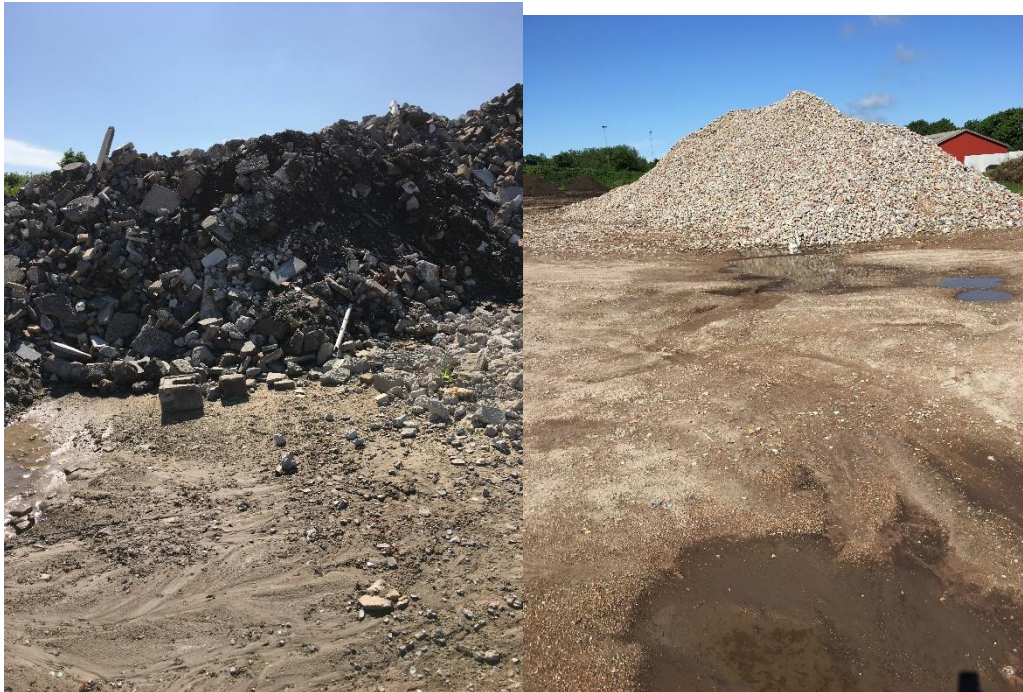
Figur 2 Tv. Oplag af beton. Th. knust beton.

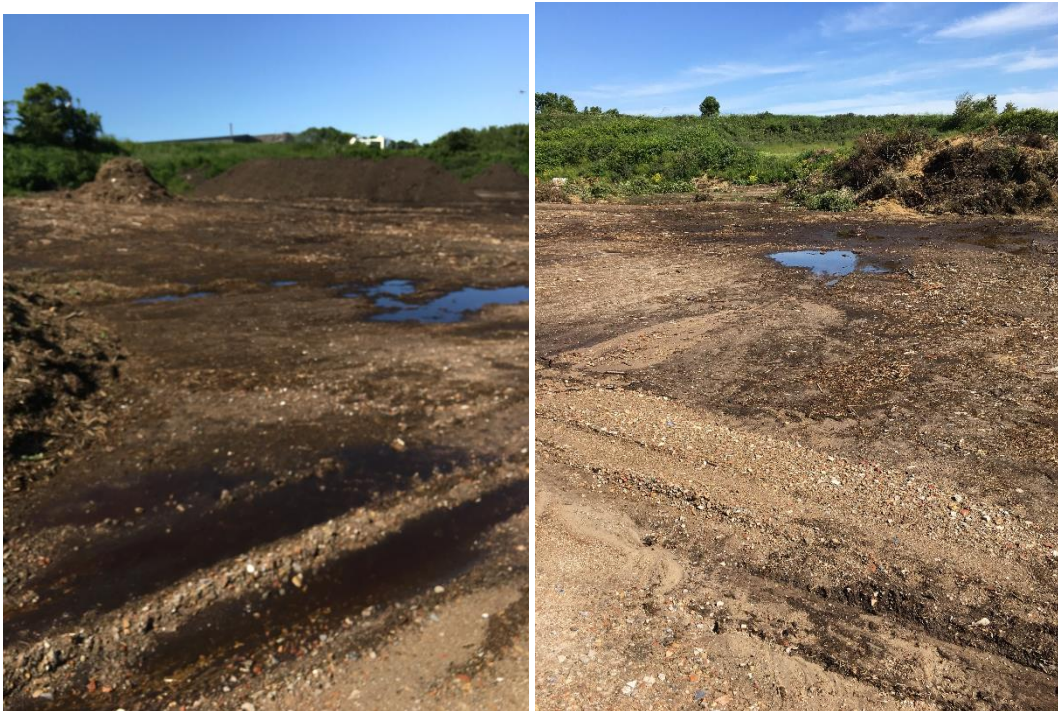
Kompostering foregår med have og parkaffald samt afvandet spildevandsslam og sker på membranunderlagte arealer med perkolatopsamling. Der sker også flisning af træ og trærodde på arealet. Dvs. aktiviteterne er etableret oven på den nedlukkede del af deponiet, hvor der er membran og perkolatopsamling.

Figur 3 tv. Færdig kompost th. have og parkaffald der endnu ikke er neddelt. Komposteringsplads foregår direkte oven på en nedlukket deponeringsenhed.

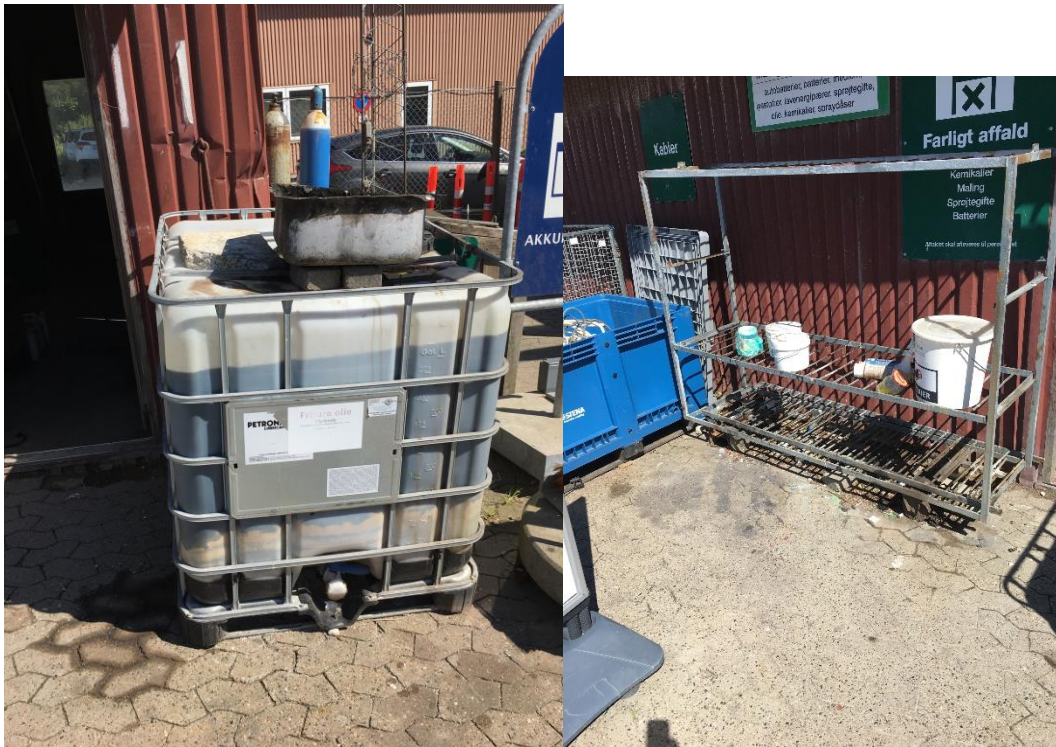
Palletank på 1.000 L til spildolie stod dog direkte oven på en SF-stenbelægning, hvor der er spild af olie på.

Ligeledes er reol til indlevering af farligt affald placeret direkte oven på SF-stenbelægning uden spildbakke.

Figur 4 tv. 1.000 L palletank til spildolie. Th. reol til indlevering af farligt affald på genbrugspladsen. Er placeret direkte oven på en FS-stenbelægning.

1. Reol til farligt affald og palletank til spildolie opbevares med risiko for forurening af jord og grundvand.
2. Grundvandsboring med DGU-nr. 36.629 er ikke aflåst
