## Miljøtilsynsrapport for prioriteret miljøtilsyn på:

Adresse:	Birkmosevej 7, 6920 Videbæk
CVR:	26244943
Type:	H16a: H §16a, ikke IE
Tilsyn:	Prioriteret tilsyn – d. 12-09-2023
Baggrund:	Tilsynet er udført i henhold til gældende bekendtgørelse om miljøtilsyn.

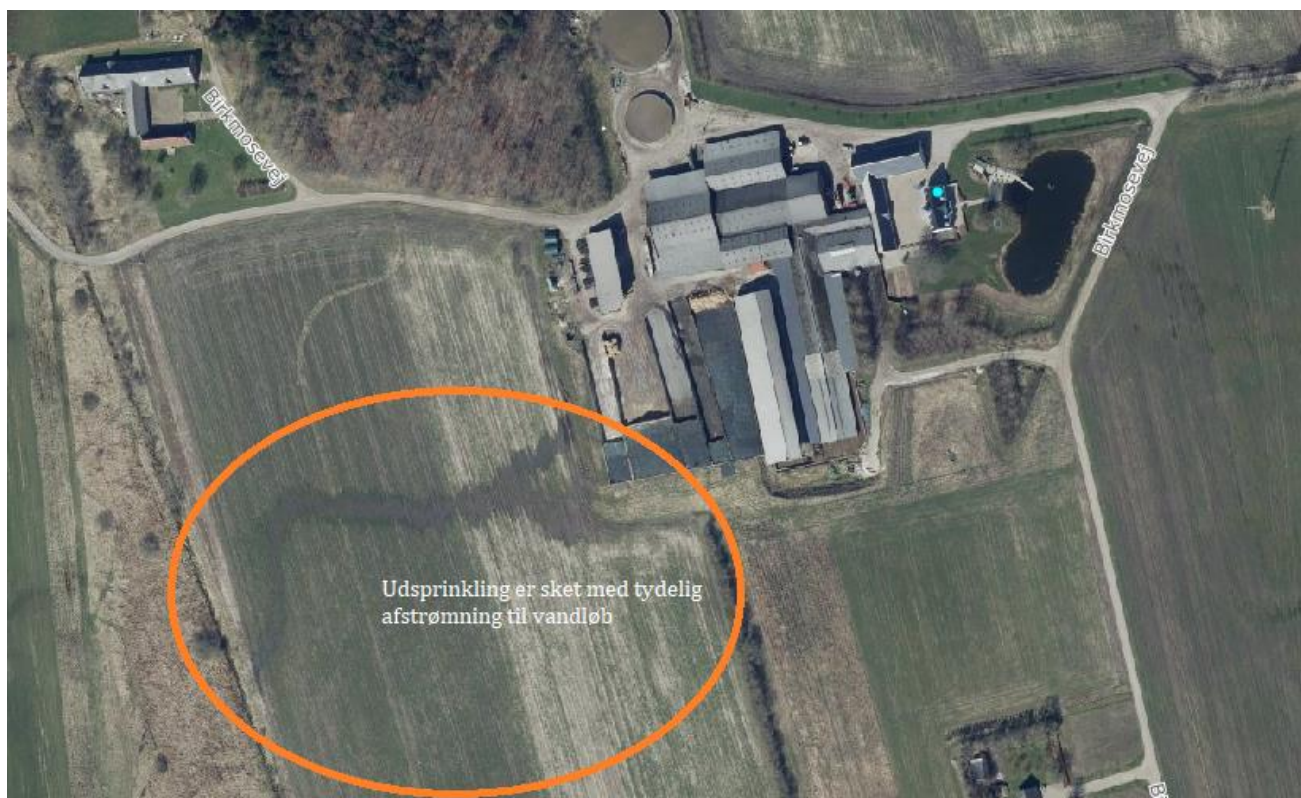
Bilag:

Udsprinkling af restvand	<p>Luftfoto forår 2023: Udsprinkling af restvand er sket med tydelig afstrømning til vandløb, se bilag.</p> <p><u>Ved tilsynet:</u> Sprinkleren er flyttet 50 meter mod øst på et højere liggende areal. Sprinkleren vurderes til at være funktionsdygtig.</p> <p><u>Vurdering:</u> <b>Sprinkleren skal løbende serviceret/tjekkes, så sprinklerdyse udsprinkler restvandet korrekt.</b> <b>Restvand må ikke udsprinkles på vandmættet jord. Restvand må ikke udsprinkles, så der er fare for afstrømning til vandløb eller dræn.</b></p>
Møddingsplads (afløb, randbelægning mv.)	<p>Der er ikke etableret møddingsplads på ejendommen.</p> <p>Dybstrøelse afhentes løbende af biogasanlæg.</p>
Kalveplads (afløb, randzoner mv.)	<p>Kalvehytter skal stå på plads med afløb til opsamling. Vand fra plads med kalvehytter må ikke udsprinkles – det skal ledes til gylle.</p>
Drivgang til malkestald	<p>Drivgange er afgrænset af fast kant.</p>

- **Restvand må ikke udsprinkles, så der er fare for afstrømning til vandløb eller dræn.  
Restvand må ikke udsprinkles på vandmættet jord.**
  - Indskærpelsen gives med grundlag i Gødningsanvendelsesbekendtgørelsen (Bekendtgørelse om anvendelse af gødning, bek. nr. 1025 af 30. juni 2023) § 10 stk. 8.
