VIRKSOMHEDSTILSYN

Virksomhedsnavn: Tidens Vinduer ApS	Dato for tilsyn: 13. oktober 2021
Tilsynsadresse: Dagstrupvej 21A	Postnummer og by: 8544 Mørke
CVR-nr./evt. P-nummer: 10 39 96 02	Matrikel: 6ø og del af 6p, Dagstrup by, Mørke
Kontaktperson: Kim Christiansen	Planforhold: Landzone – 9.10.BE.1 – Blandet bolig og erhverv
Telefon nr.: 86 37 76 33	Mobil: 41 21 22 23
E-mailadresse: kim@tidensvinduer.dk	Tilstede ved tilsynet: Kim Christiansen
info@tidensvinduer.dk	Tilsynsførende: Helle Kløcher

Tilsynsrapport for ikke miljøgodkendelsespligtige virksomheder

Sagsnr. 21/39277

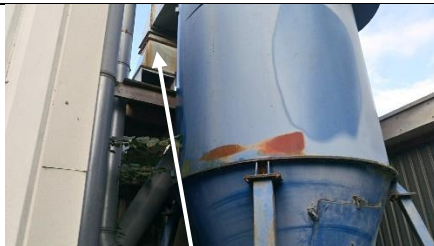
Billede nr. 3 – Luften fra posefilteret afkastes vandret. (2021)

Luften fra posefilteranlægget udledes vandret (billede nr. 3). Der foreligger ingen oplysninger om, hvor mange m³ luft der udledes eller, hvor effektivt filterne renses.

2. Manglende oplysninger om rensningsgrad på filtre for træstøv

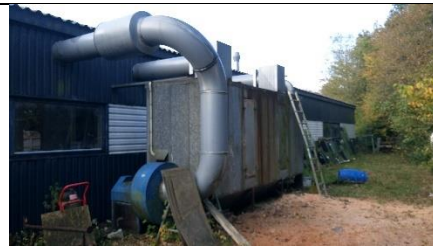
Billede nr. 4 – Posefilteranlæg ved den "nye" afdeling. (2021)

Udsugningsluften fra den "nye" afdeling ledes til et posefilteranlæg (billede nr. 4), og herfra videre til det blå posefilteranlæg (billede nr. 2 og 3). Både luften og det frafilterede støv og spåner ledes til det blå posefilteranlæg. Opsamlede træspåner og -støv i det blå posefilteranlæg ledes til den tilstødende 70 m³ store silo. Overskudsluft fra siloen ledes retur til posefilteranlægget.

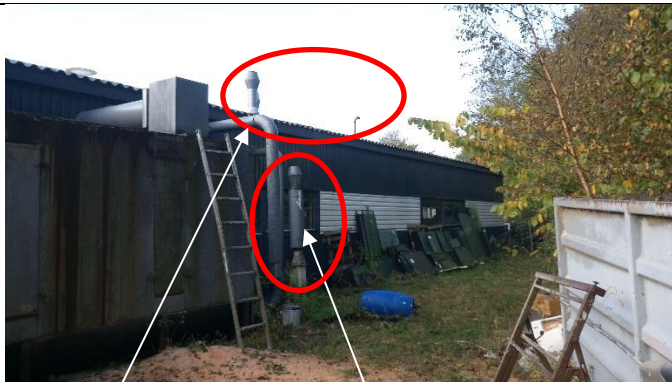
Billede nr. 8 – Afkast fra undertrykssug ved bredbåndspudseren (benyttes aldrig), de 2 afkast er demonteret indendørs.

Derudover er der nogle mindre afkast, der ikke er i brug eller demonteret indendørs.

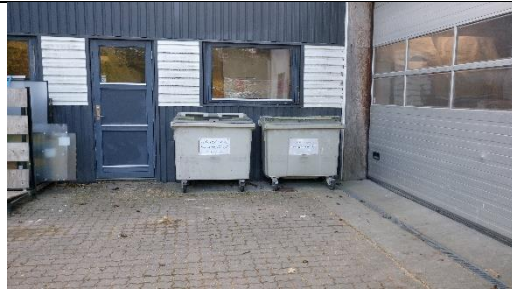
Billede nr. 9 – Affaldscontainere fra Fisker Erhverv og Industriaffald

Bemærkning	<p><i>Malingsaffald: Al maling bliver brugt, så der forekommer ikke maleaffald.</i></p> <p><i>Aluminium: Metallet bliver bortskaffet til det firma der giver den bedste pris. Alle firmaer er registreret i Energistyrelsens Affaldsregister.</i></p> <p><i>Plastaffald: Plastaffald fra bl.a. indpakning af træ bortskaffes sammen med småt brændbart, herunder også plasttromlerne fra grunder og hvid maling - Fisker Erhverv & Industriaffald.</i></p>

1. Plastaffald og tomme plastromler bortskaffes med småt brændbart.

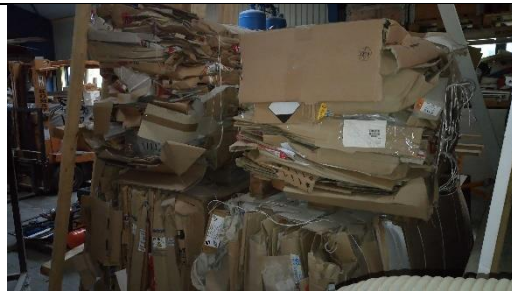
Billede nr. 11: Komprimeret pap.

Papemballage: Virksomheden har købt en pappresser. På nuværende tidspunkt er der 5 papballer. Affaldet opbevares indendørs. Virksomheden er endnu ikke afklaret om, hvortil papaffaldet skal bortskaffes.
